**SLOVENSKÁ SPRÁVA CIEST IVSC KOŠICE**

**KRITICKÉ NEHODOVÉ LOKALITY  
NA CESTÁCH I. TRIEDY  
v roku 2016**

**PODĽA UKAZOVATEĽA HHSNN**

## Kritická nehodová lokalita na ceste I/74 v km 13,600 – 13,600

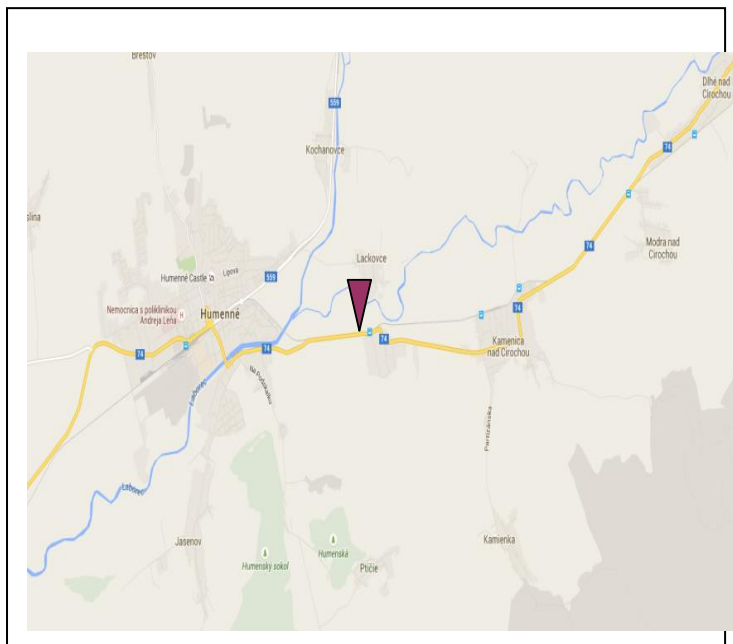
### Situačná mapa

KNL

Kritické nehodové miesto sa nachádza v extraviláne medzi obcami Humenné – Hažín nad Cirochou. Jedná sa o priamy úsek, za miestom nehody prechádza do ľavotočivej zákruty. Jednotlivé jazdné pruhy sú dostatočne široké.

Doplnenie dopravného značenia V1a a B29a

- zvýšený počet kontrol na predmetnom úseku so zameraním na dodržiavanie § 15 a 16 Zákona 8/2009Z.z

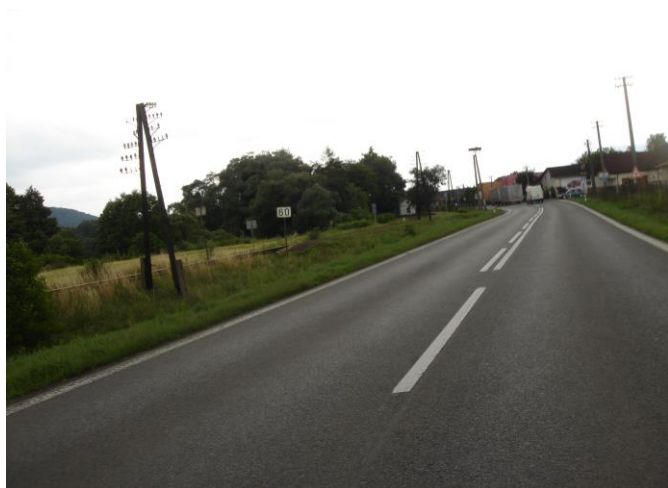
Začiatok úseku KNL v smere staničenia

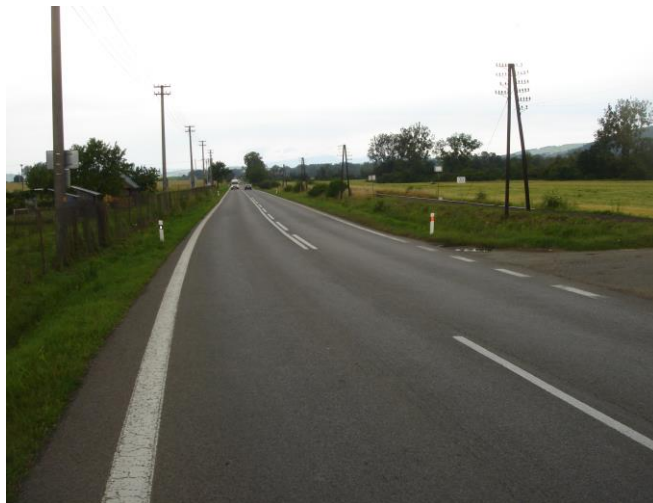
Koniec úseku KNL proti smeru staničenia

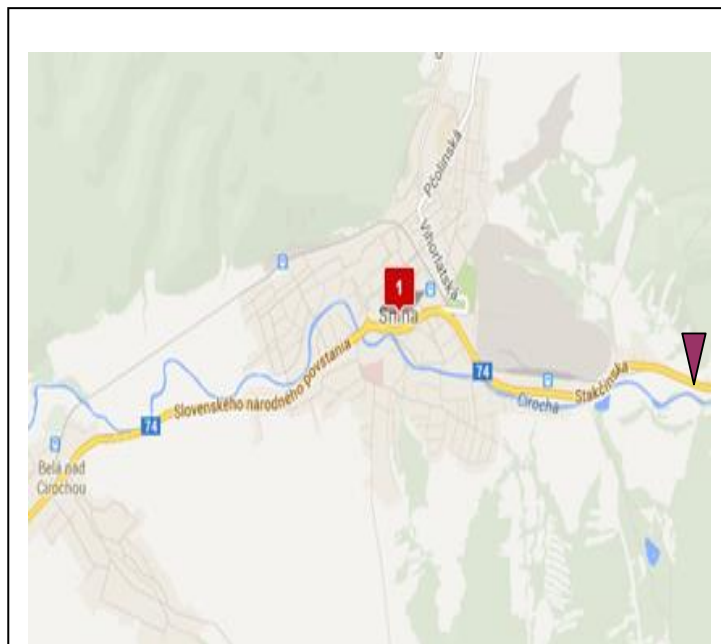
### Situačná mapa

KNL sa nachádza v intraviláne na konci mesta Snina na ul. Stakčinská v pravotočivej zákrute za mostným objektom č.74-027. Jednotlivé jazdné pruhy sú dostatočne široké. Popri ceste po ľavej strane sa nachádza firma Stavomont spol. s r.o. Snina.

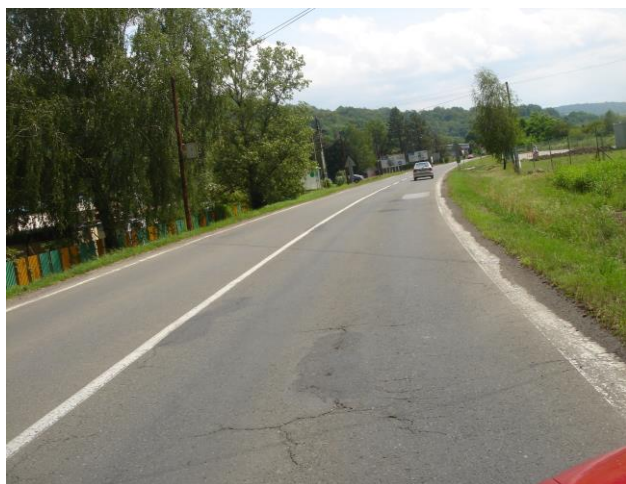
Začiatok úseku KNL v smere staničenia

Doplnenie dopravného značenia V1a a B29a

- zvýšený počet kontrol na predmetnom úseku so zameraním na dodržiavanie § 15 a 16 Zákona 8/2009 Z.z.

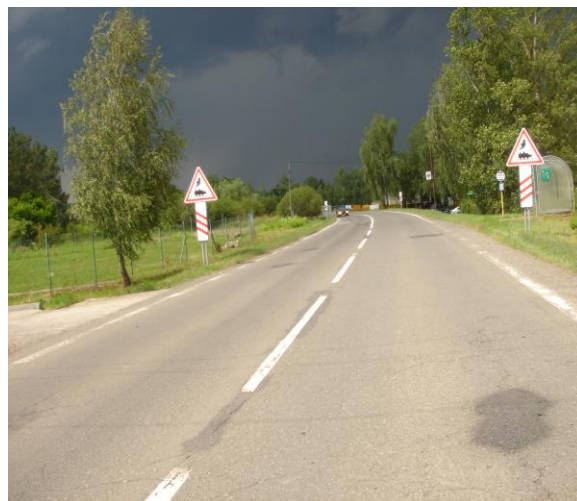
Koniec úseku KNL proti smeru staničenia
