**SLOVENSKÁ SPRÁVA CIEST  
IVSC ŽILINA**

**KRITICKÉ NEHODOVÉ LOKALITY  
NA CESTÁCH I. TRIEDY  
v roku 2016**

**PODĽA UKAZOVATEĽA HHSNN**

**Pracovisko : Liptovský Mikuláš**

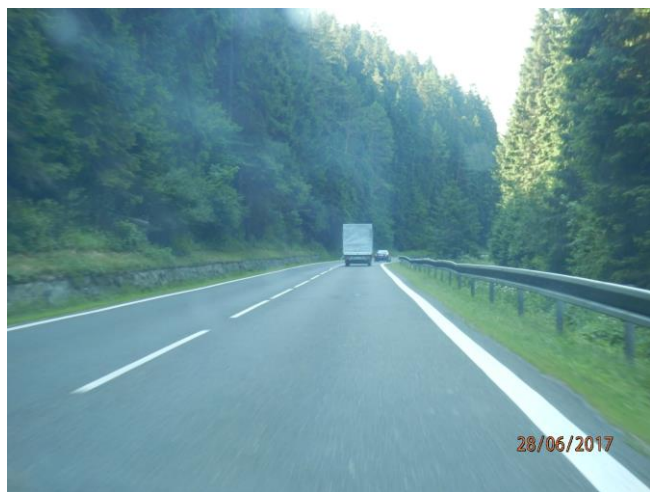
km 59,200 (začiatok KNL v protismere staničenia)

KNL sa nachádza v extraviláne obce Likavka. Nehodový úsek je v rovnom úseku pred ľavotočivou zákrutou v miernom stúpaní smerom na horský prechod Brestová. V okolí cesty sa nachádzajú lesy. Podľa celoštátneho sčítania dopravy v roku 2015 intenzita dopravy v úseku bola 7211 voz./24 hod., z toho 21 % ťažkých vozidiel.

V uvedenej lokalite bola za rok 2016 evidovaná 1 DN, pri ktorej bola 1 osoba usmrtená. Spôsobené materiálne škody boli 12 700,00 EUR.

Príčiny DN: nesprávna jazda v jazdných pruhoch

lokálne opravy povrchu, obnova VDZ

obnova povrchu vozovky, obnova VDZ

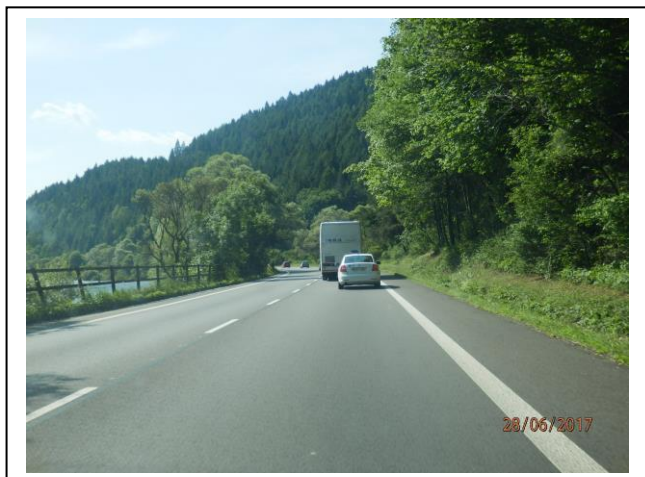
km 513,500 (začiatok KNL v smere staničenia)

KNL sa nachádza v extraviláne obce Ružomberok. Nehodový úsek je v krátkom rovnom úseku za pravotočivou zákrutou a pokračuje miernou ľavotočivou zákrutou. Jedná sa o cestu medzinárodného významu, sprava je ohraničená vodným tokom Váh, zľava lesmi mesta Ružomberok. V 6/2016 bola v úseku zrealizovaná obnova krytu vozovky v rámci stavby diaľnice D1 Hubová-Ivachnová. Po jej realizácii došlo k vzniku dopravných nehôd. Podľa celoštátneho sčítania dopravy v roku 2015 intenzita dopravy v úseku bola 12491 voz./24 hod., z toho 23,0 % ťažkých vozidiel.

V uvedenej lokalite boli za rok 2016 evidované 3 DN, pri ktorých bola 1 osoba usmrtená, 2 osoby ľahko zranené 1 osoba ťažko zranená. Spôsobené materiálne škody boli 33 500 EUR.

Príčiny DN: nesprávny spôsob jazdy a nevenovanie sa plne vedeniu motorového vozidla, nesledovanie situácie v cestnej premávke

súvislá obnova povrchu vozovky vrátane VDZ v rámci stavby D1 Hubová – Ivachnová  
osadené zvislé dopravné značky IP30 so symbolom A33 s textom „pozor nehodový úsek“  
výmena zvodidiel  
Vynaložené finančné náklady: 610,00 EUR  
obnova povrchu vozovky na náklady NDS a.s.

obnova VDZ

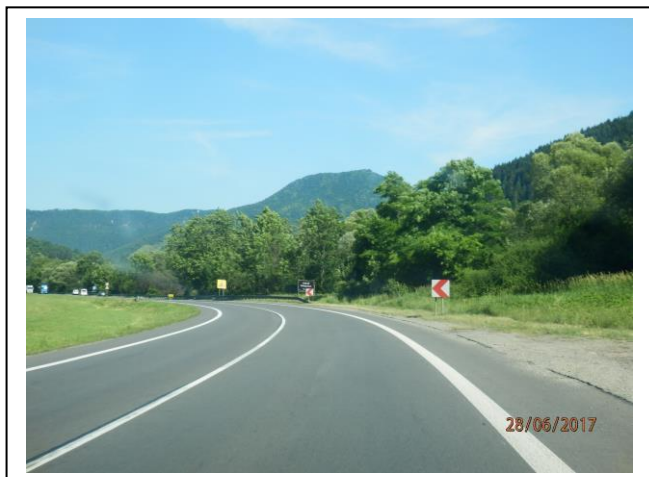
km 513,200 (začiatok KNL v protismere staničenia)

KNL sa nachádza v extraviláne mesta Ružomberok. Nehodový úsek začína pred križovatkou cesty I/18E50 a účelovej komunikácie k Salašu Krajinka, pokračuje rovným úsekom a končí pred pravotočivou zákrutou. V 6/2016 bola v úseku zrealizovaná obnova krytu vozovky v rámci stavby diaľnice D1 Hubová-Ivachnová. Po jej realizácii došlo k vzniku dopravných nehôd. Jedná sa o medzinárodný cestný ťah, v rovnom úseku sa nachádza križovatka k Salašu Krajinka. Podľa celoštátneho sčítania dopravy v roku 2015 intenzita dopravy v úseku bola 12491 voz./24 hod., z toho 23 % ťažkých vozidiel.

V uvedenej lokalite bola za rok 2016 evidované 3 DN, pri ktorých bola 1 osoba usmrtená, 1 osoba ťažko zranená a 3 osoby ľahko zranené. Spôsobené materiálne škody boli 24500,00 EUR.

Príčiny DN: nesprávny spôsob jazdy a nevenovanie sa plne vedeniu motorového vozidla, nesledovanie situácie v cestnej premávke

súvislá obnova povrchu vozovky vrátane VDZ v rámci stavby D1 Hubová – Ivachnová  
osadené zvislé dopravné značky B31a(70); Z3b;A23

obnova VDZ
