**SLOVENSKÁ SPRÁVA CIEST  
IVSC ŽILINA**

**KRITICKÉ NEHODOVÉ LOKALITY  
NA CESTÁCH I. TRIEDY  
v roku 2016**

**PODĽA UKAZOVATEĽA HHSNN**

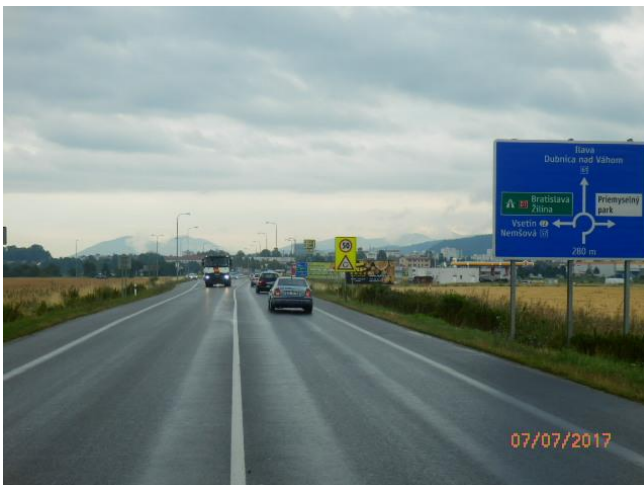
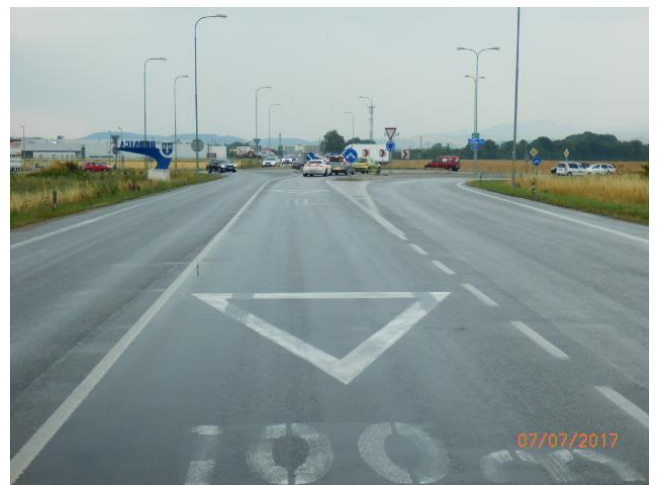
Popis podľa fotodokumentácii

KNL sa nachádza v extraviláne mesta Dubnica n/V, v OK s I/57 a MK priem. zóna, na I/57 sú vybudované bypasy. V OK sú niektoré DZ reflexné. Miesto je prehľadné, vyznačené vodorovným a zvislým DZ, taktiež vyznačené ako nehodový úsek.

V uvedenej lokalite bolo za rok 2016 spolu 5 DN, pri ktorých bola 1 os. usmrtená, 1 os. ľahko zranená, ostatné sú materiálne škody 9,7 tis. Euro. Príčiny DN: Nedodržanie pravidiel cestnej premávky, nevenovanie sa vedeniu vozidla, nedodržanie rýchlosti. V úseku bezpečnosť negatívne ovplyvňuje veľká hustota premávky, nezákonné osádzanie RZ.

- Odstránenie a nepovoľovanie RZ v celom úseku
- Na základe podnetov sa RZ neodstraňujú!
- Zvýšiť dohľad zo strany Polície, sankcie

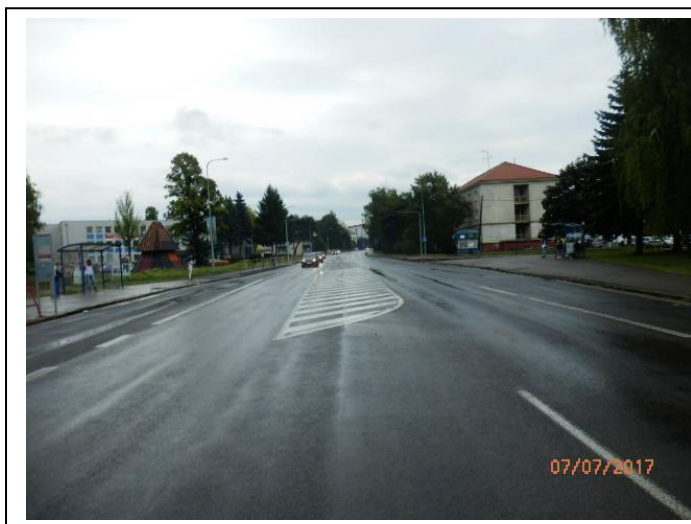
Zač. úseku: 138,830 km

KNL sa nachádza v Dubnici n/Váhom - intravilán, zač. pred kr. MK-MsÚ, koniec za kr. MK-Polícia. Prechod len pri autobus. zastávke a Polícia, riadený svetelnou signalizáciou. Po okraji cesty obojstranný chodník. V križovatkách zaraďovacie a odbočovacie jazdné pruhy. Podľa celoštátneho sčítania dopravy v roku 2015 intenzita dopravy v úseku bola 19 312 vozidiel/24 hod., z toho 1 617 ťažkých vozidiel

V uvedenej lokalite bolo za rok 2016 spolu 5 DN, pri ktorých bola 1os. usmrtená, 1 os. ľahko zranená, ostatné sú materiálne škody 8,3 tis. Euro. Príčiny DN: Nedodržanie pravidiel cestnej premávky, nevenovanie sa vedeniu vozidla, nedodržanie rýchlosti. V úseku bezpečnosť negatívne ovplyvňuje veľká hustota premávky a nezákonné osádzanie RZ.

- Odstránenie a nepovoľovanie RZ v celom úseku
- Na základe podnetov sa RZ neodstraňujú!
- Zvýšiť dohľad zo strany Polície, sankcie
- Vybudovanie obchvatu mesta
- Úprava križovatiek, dopr. ostrovčeky, zábradlie

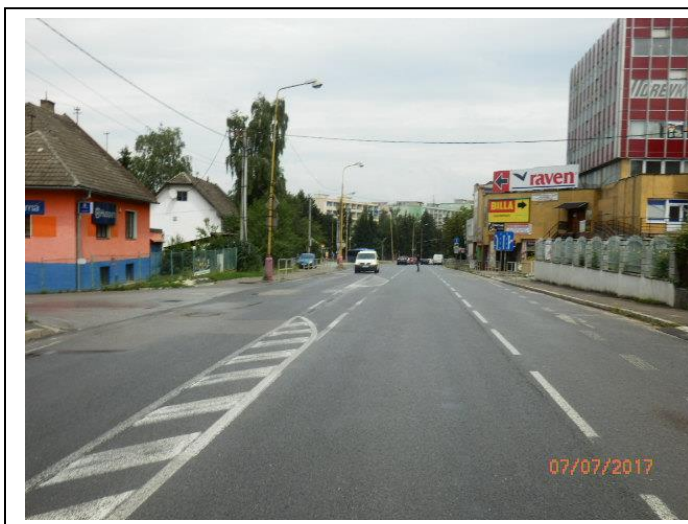
Zač. úseku: 169,100 km

KNL sa nachádza v pov. Bystrici - intravilán, kr. I/61 a II/517. Zač. pri kr.MK Trenčan, koniec pri kr.MK Želeničná a Manín. Prechody len v ramenách hlavnej križovatky, po okrajoch obojstranný chodník zabezpečený zábradlím. Križovatka je svetelná s inteligentným riadením cestnej premávky.

V uvedenej lokalite bolo za rok 2016 spolu 2 DN, pri ktorých bola 1os. usmrtená, 1 os. ľahko zranená, ostatné sú materiálne škody 1,5 tis. Euro. Príčiny DN: Nedodržanie pravidiel cestnej premávky, nevenovanie sa vedeniu vozidla, nedodržanie rýchlosti. V úseku bezpečnosť negatívne ovplyvňuje veľká hustota premávky a nedodržiavanie pravidiel cest. premávky.

- Odstránenie a nepovoľovanie RZ v celom úseku
- Na základe podnetov sa RZ neodstraňujú!
- Zvýšiť dohľad zo strany Polície, sankcie
- Úprava križovatiek, zábradlie, LED signalizácia
