**SLOVENSKÁ SPRÁVA CIEST IVSC KOŠICE**

**KRITICKÉ NEHODOVÉ LOKALITY  
NA CESTÁCH I. TRIEDY  
v roku 2016**

**PODĽA UKAZOVATEĽA HHSNN**

## Kritická nehodová lokalita na ceste I/68 v km 53,600 – 53,600

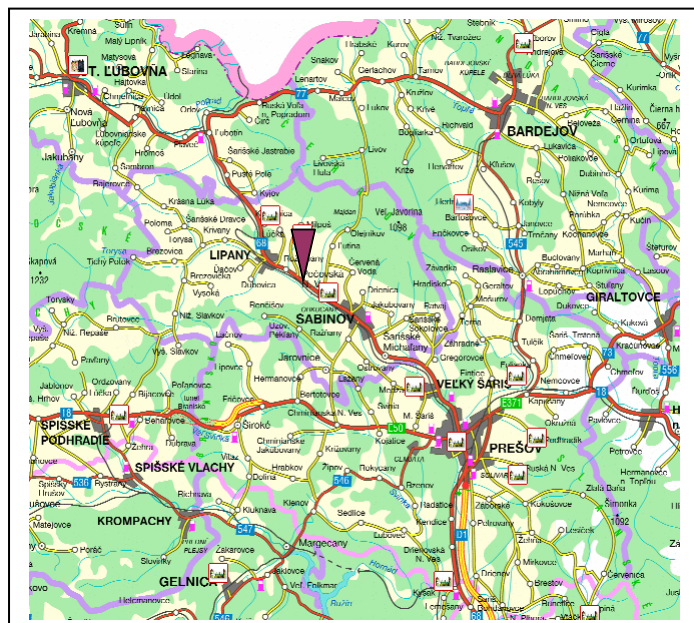
### Situačná mapa

- kritická nehodová lokalita

KNL sa nachádza na ceste I/68 v intraviláne obce Červenica pri Sabinove v pravostrannom oblúku v križovatke s MK, na priechode pre chodcov. Podľa celoštátneho sčítania dopravy v roku 2015 intenzita dopravy v úseku bola 8494 vozidiel/24 hod., z toho 13% ťažkých vozidiel.

- bežná údržba
- obnova VDZ
- v roku 2014 bola v tomto úseku vykonaná výmena obrusnej vrstvy vozovky, mikrokoberec

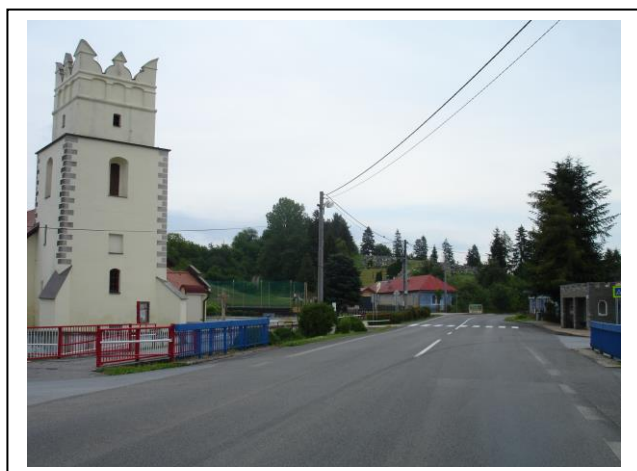
V smere staničenia

Príчины DN: nedodržanie povolennej rýchlosti, nebezpečné predchádzanie, nedisciplinovanosť všetkých účastníkov cestnej premávky hlavne za nepriaznivého počasia.

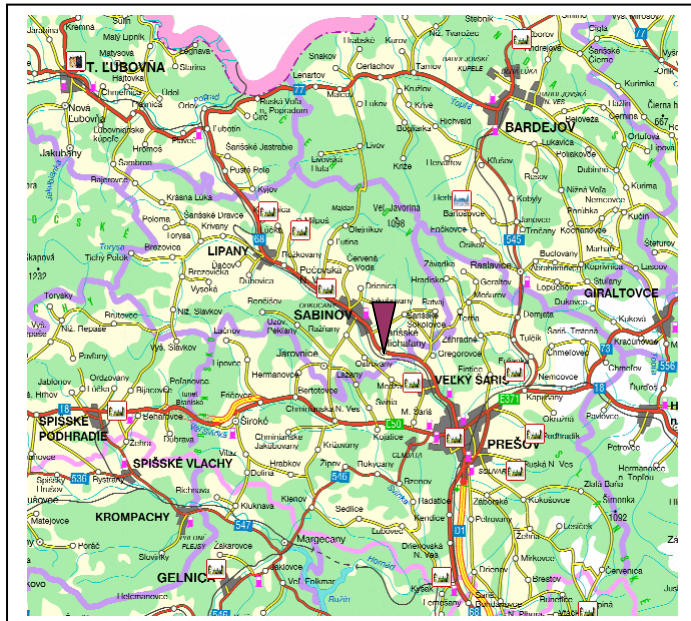
### Situačná mapa

- kritická nehodová lokalita

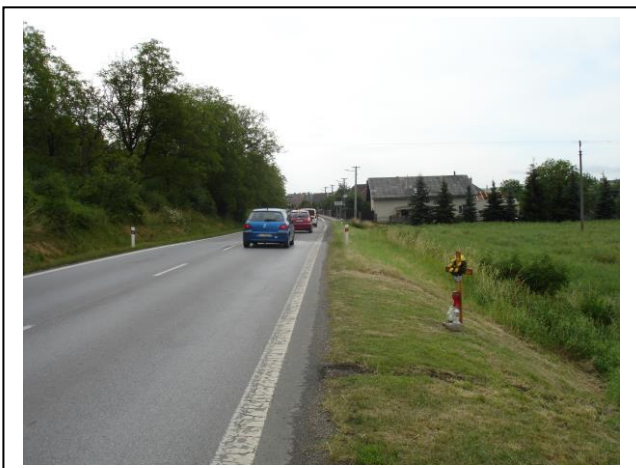
Začiatok úseku KNL v smere staničenia

KNL sa nachádza na ceste I/68 na rozhraní intravilánu a extravilánu pred obcou Šarišské Michal'any pred odbočkou na MK vpravo. Podľa celoštátneho sčítania dopravy v roku 2015 intenzita dopravy v úseku bola 10799 vozidiel/24 hod., z toho 13 % ťažkých vozidiel.

V uvedenej lokalite bolo v roku 2016 5 DN, pri ktorých bola 1 osoba usmrtená, 5 osôb ťažko zranených a 1 osoba bola zranená ľahko. Materiálne škody boli vo výške 33,7 tis. €. Príčiny DN: Nadmerne zvýšená intenzita dopravy hlavne v špičkových hodinách, nedodržanie povolenej rýchlosti, nebezpečné predchádzanie, nedisciplinovanosť všetkých účastníkov cestnej premávky.

- bežná údržba
- obnova VDZ
- v roku 2015 bola v tomto úseku vykonaná výmena obrusnej vrstvy vozovky, mikrokoberec
