**SLOVENSKÁ SPRÁVA CIEST  
IVSC ŽILINA**

**KRITICKÉ NEHODOVÉ LOKALITY  
NA CESTÁCH I. TRIEDY  
v roku 2016**

**PODĽA UKAZOVATEĽA HHSNN**

# **PRACOVISKO : Prievidza**

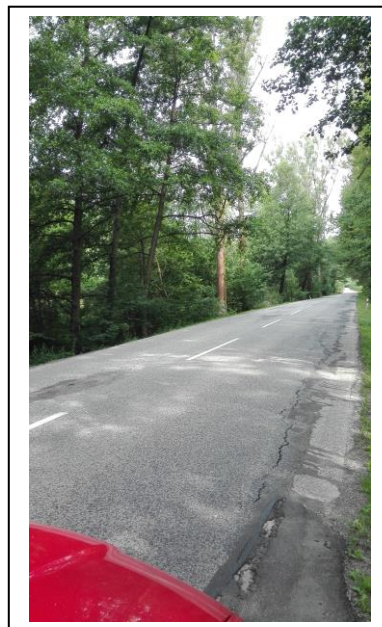
KNL sa nachádza v extraviláne obce Kľačno.

Začiatok aj koniec KNL je na rovinnom úseku cesty medzi obcou Kľačno a Fačkovským sedlom. Intenzita dopravy je vysoká so značným podielom nákladnej ťažkej dopravy

V uvedenej lokalite bola za rok 2016 1 DN, pri ktorých bola 1 osoba smrteľne zranená, ostatné sú materiálové škody vo výške 10,4 tis. €.

Príčiny DN : Úsek cesty je dopravou vysoko frekventovaný, kde dochádza k nedodržiavaniu povolenej rýchlosti a k porušovaniu pravidiel cestnej premávky.

- bežná údržba

- štúdia realizovateľnosti I/64 Topoľčany – Žilina

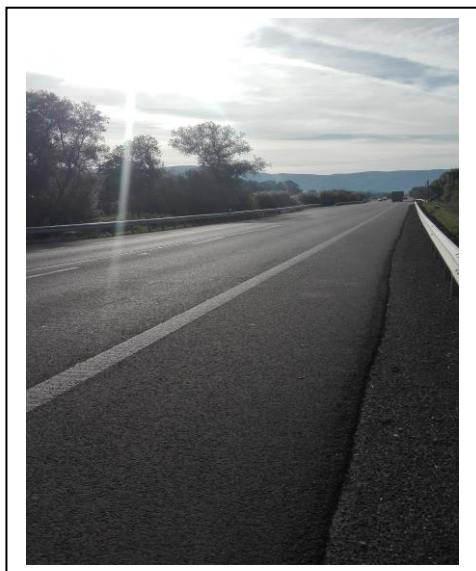
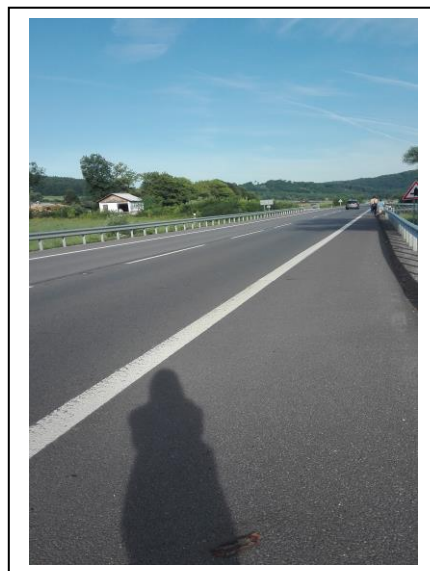
KNL sa nachádza v extraviláne obce Veľká Čausa. Začiatok aj koniec úseku KNL je pred križ. ciest I/9 a III/1781 výjazd z obce Veľká Čausa. Intenzita dopravy je vysoká so značným podielom nákladnej ťažkej dopravy

V uvedenej lokalite bola za rok 2016 1 DN, pri ktorej bola 1 osoba smrteľne zranená a 1 osoba ľahko zranená, ostatné sú materiállové škody vo výške 3,00 tis. €.

Príčiny DN : Úsek cesty je dopravou vysoko frekventovaný a dochádza k nedodržiavaniu povolenej rýchlosti a k porušovaniu osobitných ustanovení o chodcoch a pravidiel cestnej premávky.

- ukončená stavba „Stavebné a bezpečnostné opatrenia na cestách I. triedy v TSK“

- I/9 Mníchova Lehota hr. kr BB – zvyšovanie pasívnej bezpečnosti na cestách I. triedy v ZA a TN kraji
