**SLOVENSKÁ SPRÁVA CIEST IVSC KOŠICE**

**KRITICKÉ NEHODOVÉ LOKALITY  
NA CESTÁCH I. TRIEDY  
v roku 2016**

**PODĽA UKAZOVATEĽA HHSNN**

## Kritická nehodová lokalita na ceste I/79 v km 61,450-61,450

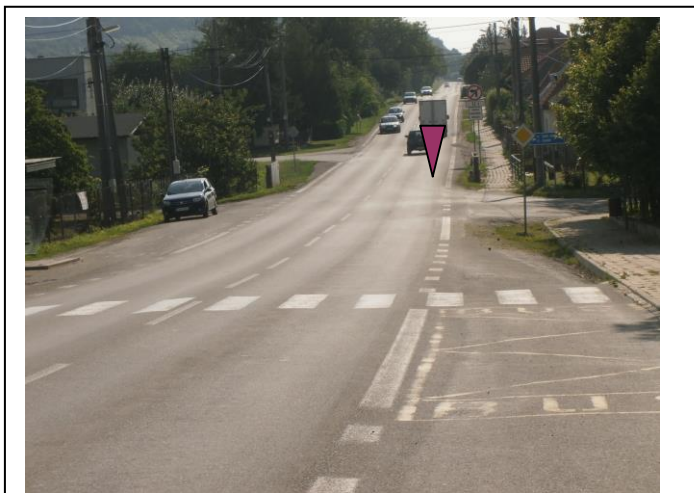
Začiatok úseku KNL v smere staničenia

KNL sa nachádza v intraviláne obce Borša. Úsek je v rovnom úseku cesty.

Príčinou DN: Nedodržanie základných povinností vodiča. Úsek sa doteraz nevykazoval ako KNL.

Nakoľko sa doteraz úsek nevykazoval ako KNL, nie je potrebné uvažovať so žiadnymi opatreniami. Úsek cesty nevykazuje žiadne závady a je v dobrom stavebno-technickom stave.

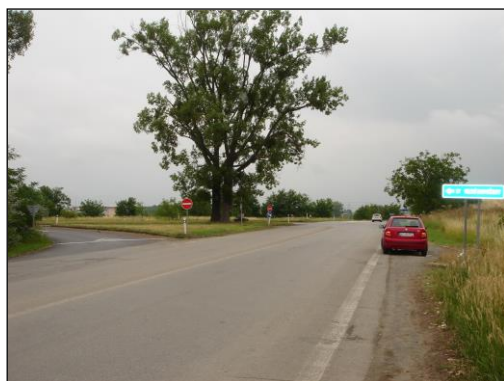
Začiatok úseku KNL v smere staničenia

KNL sa nachádza pred križovatkou cesty I/79 a II/555 cca 40 bm za obecnou tabuľou mesta Kr.Chlmec v extraviláne. Cesta je opatrená živičným krytom šírky 8,8 bm. Pred KNL sa nachádza autobusová výhybňa a predajný stánok s ovocím. Vedľa cesty nie je vybudovaný chodník. Na KNL je osadená dopravná značka A14-pozor chodci.

Príčiny DN: Nesprávne správanie chodca na ceste, bez refl. prvkov v nočnej dobe, pod vplyvom alkoholu s výsledkom 2,3 promile alkoholu v krvi.

- zvýraznenie –obnova VDZ,
- zálievky trhlín a výspravky cesty v úseku KNL

- Pod ZDZ A 14 osadiť dod. tabuľu E4-dĺžka úseku
