**SLOVENSKÁ SPRÁVA CIEST  
IVSC BANSKÁ BYSTRICA**

**KRITICKÉ NEHODOVÉ LOKALITY  
NA CESTÁCH I. TRIEDY  
v roku 2017**

**PODĽA UKAZOVATEĽA HHSNN**

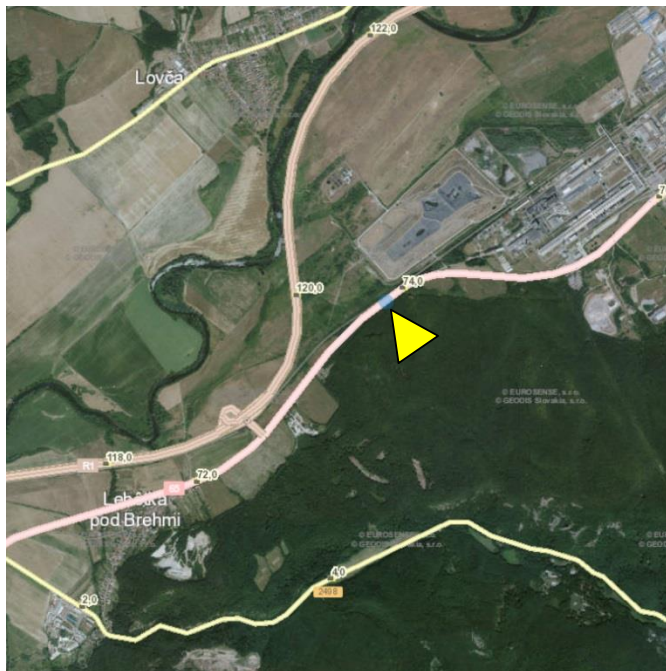
### Situácia

Kritická nehodová lokalita sa nachádza v extraviláne obce Horné Opatovce na ceste I/65. Ide o priamy úsek, ktorý následne prechádza pravotočivou zákrutou. Podľa celoštátneho sčítania dopravy v roku 2015 bola intenzita dopravy v tomto úseku 10702 vozidiel/24 h, z toho 15% ťažkých.

V uvedenej lokalite sa stala za rok 2017 jedna DN, pri ktorej bola jedna osoba usmrtená a päť osôb bolo ľahko zranených.

Príčiny tragickej DN: 20.3.2017 večer o 18.40 hod. na ceste I/65 pri Horných Opatovciach došlo k tragickej dopravnej nehode. 39-ročný muž išiel na aute Citroen C4 po rovnom úseku cesty, keď z nezistených príčin prešiel v smere jazdy mimo cestu vpravo a prednou časťou auta narazil do stromu. Muž žiaľ vážnym zraneniam na mieste nehody podľahol.

- príčinou DN bolo zlyhanie ľudského faktoru, úsek je dostatočne prehľadný
- zo strany príslušného dopravného inšpektorátu nebol daný podnet na úpravu dopravného značenia, aktuálne je v predmetnom úseku naj. dovolená rýchlosť 70 km/hod.
- vzhľadom na uvedené, nie je potrebné prijímať opatrenia

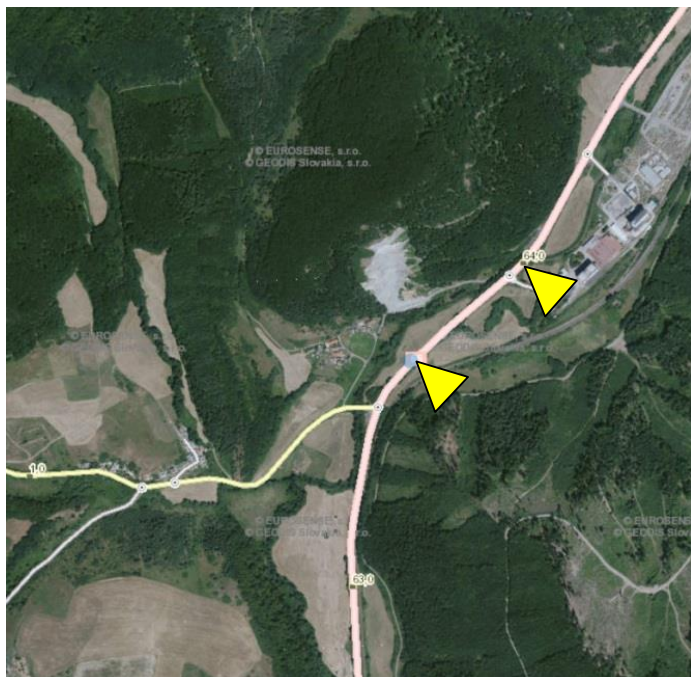
## Situácia

Kritická nehodová lokalita sa nachádza v extraviláne mesta Zvolen v priamom úseku dvojpruhovej komunikácie cesty I/66. Predmetný úsek je prehľadný, povrch vozovky je kvalitný a je dostatočne vyznačený vodorovným aj zvislým dopravným značením.

V uvedenej lokalite sa za rok 2017 stali dve DN, pri ktorých boli dve osoby usmrtené, jedna osoba bola ťažko zranená a jedna zranená ľahko.

Príčiny DN: V pondelok 11.9.2017 v ranných hodinách došlo na ceste I/66 medzi Zvolenom a Dobrou Nivou k tragickej dopravnej nehode, pri ktorej zahynuli dve osoby – manželský pár. 66-ročný vodič dodávkového vozidla viedol toto vozidlo v smere od Zvolena na Dobrú Nivu, pričom za nezistených okolností prešiel do protismernej časti vozovky kde sa čelne zrazil s osobným motorovým vozidlom Škoda Felícia. 71-ročný vodič vozidla Škoda a jeho 69-ročná spolujazdkyňa utrpeli zranenia nezlučiteľné so životom.

- úsek je prehľadný, dostatočne vyznačený vodorovným aj zvislým dopravným značením, povrch vozovky je kvalitný
- príčinou DN bolo zlyhanie ľudského faktoru, úsek je dostatočne prehľadný
- vzhľadom na uvedené, nie je potrebné prijímať opatrenia

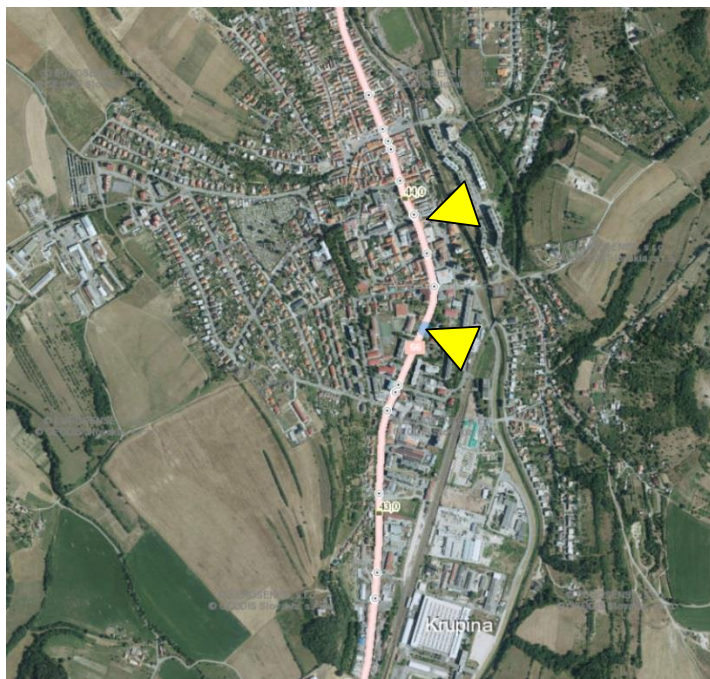
### Situácia

Kritická nehodová lokalita sa nachádza v intraviláne mesta Krupina a prechádza pravotočivým oblúkom. Povrch vozovky je bez výmoľov a výtlkov, s miernymi priečnymi nerovnosťami. Je dostatočne vyznačený vodorovným aj zvislým dopravným značením. Podľa posledného sčítania dopravy v roku 2015 bola intenzita v úseku 8524 vozidiel/24 hodín, z toho 20,1% bolo ťažkých vozidiel.

V uvedenej lokalite sa stali za rok 2017 tri DN, pri ktorých bola jedna osoba usmrtená a dve boli ťažko zranené. Príčiny DN: 4.1.2017 o 16.55 sa na priechode pre chodcov na ceste I/66 v Krupine stala dopravná nehoda. Štyridsaťšesťročný vodič vozidla Škoda Fabia ho viedol v smere od Dudiniec. V tom čase na začiatku Obchodnej ulice prechádzala cez riadne označený a osvetlený priechod pre chodcov 59-ročná chodkyňa. Po zrážke ju odhodilo na chodník, kde ostala ležať. Chodkyňa utrpela ťažké zranenia s predpokladanou dobou liečenia päť mesiacov.

- úsek je prehľadný, dostatočne vyznačený vodorovným aj zvislým dopravným značením, povrch vozovky je kvalitný
- príčinou DN bolo zlyhanie ľudského faktoru, úsek je dostatočne prehľadný
- vzhľadom na uvedené, nie je potrebné prijímať opatrenia

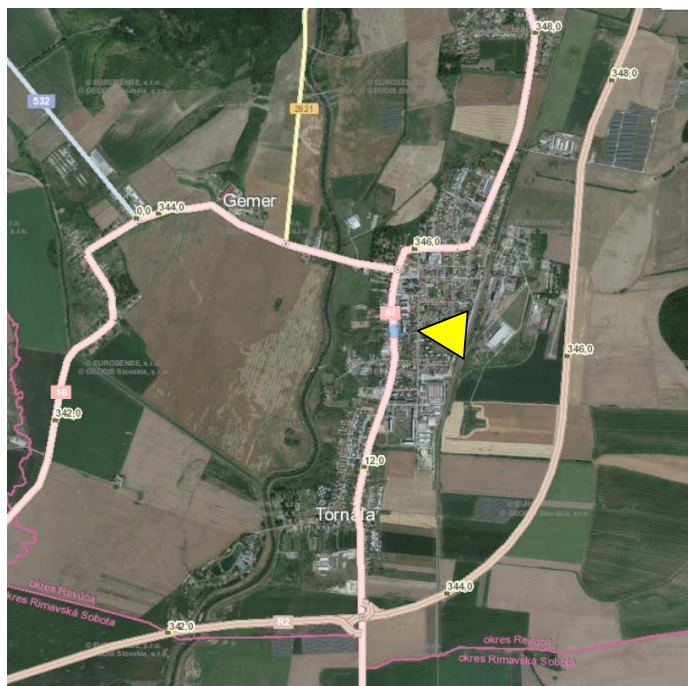
### Situácia

Kritická nehodová lokalita sa nachádza v intraviláne mesta Tornaľa. Ide o priamy úsek. Povrch vozovky je kvalitný, bez výmoľov a výtlkov. Je dostatočne vyznačený vodorovným aj zvislým dopravným značením.

V uvedenej lokalite sa za rok 2017 stali tri DN, pri ktorých bola jedna osoba usmrtená, štyri ťažko zranené a jedna osoba bola zranená ľahko.

Príčiny DN: Dopravná nehoda sa stala v pondelok 23.1.2017 o 15.20 h na Mierovej ulici v Tornaľi. 39-ročný vodič jazdnej súpravy Renault Magnum prešiel z nezistených príčin vpravo mimo cestu, kde na parkovisku narazil do troch zaparkovaných motorových vozidiel a následne zrazil štyroch ľudí, ktorí sa v tom čase nachádzali pri jednom z vozidiel. Všetky zranené osoby utrpeli pri nehode vážne zranenia. Jeden zranený muž na mieste zraneniam podľahol. Ostatné zranené osoby boli hospitalizované v nemocnici.

- úsek je prehľadný, dostatočne vyznačený vodorovným aj zvislým dopravným značením, povrch vozovky je kvalitný
- vzhľadom na uvedené, nie je potrebné prijímať opatrenia
