**SLOVENSKÁ SPRÁVA CIEST IVSC KOŠICE**

**KRITICKÉ NEHODOVÉ LOKALITY  
NA CESTÁCH I. TRIEDY  
v roku 2017**

**PODĽA UKAZOVATEĽA HHSNN**

## **Kritické nehodové lokality v roku 2017**

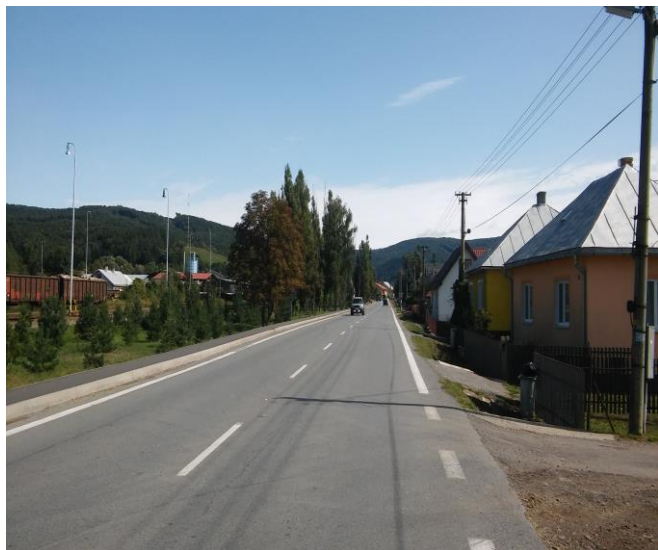
Začiatok úseku KNL v smere staničenia

Kritické nehodové miesto sa nachádza v intraviláne obce Stakčín. Jedná sa o priamy úsek, za miestom nehody prechádza do miernej pravotočivej zákruty. Jednotlivé jazdné pruhy sú dostatočne široké. Podľa celoštátneho sčítania dopravy v roku 2015 intenzita dopravy v úseku bola 4321 vozidiel/24hod. z toho 11% ťažkých vozidiel.

Príčiny: neprispôsobenie jazdy stavu a povahe vozovky. Stav povrchu cesty a stav dopravného značenia bez nedostatkov. Kvalita povrchu vozovky dobrá. V úseku je obojstranne povolená rýchlosť 50 km/h.

Doplnenie dopravného značenia V1a a B29a

- zvýšený počet kontrol na predmetnom úseku so zameraním na dodržiavanie § 15 a 16 Zákona 8/2009Z.z

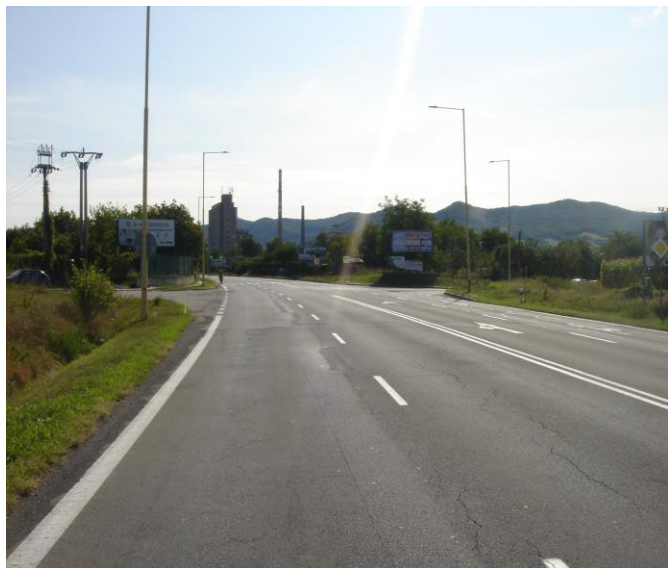
Začiatok úseku KNL v smere staničenia

KNL sa nachádza v intraviláne mesta Humenné na ul. Družstevná križovatka s ul. Polná. Jedná sa o priamy úsek štvorpruhovej komunikácie, ktorý ďalej prechádza za križovatkou miernou ľavotočivou zákrutou. Jednotlivé jazdné pruhy sú dostatočne široké. Podľa celoštátneho sčítania dopravy v roku 2015 intenzita dopravy v úseku bola 15565 vozidiel/24hod. z toho 11% ťažkých vozidiel.

Príčiny DN: Nedodržanie pravidiel cestnej premávky. Usmrtený vodič motocykla, ktorému nedal prednosť vodič prichádzajúci z vedľajšej cesty.

Doplnenie dopravného značenia V1a a B29a

- zvýšený počet kontrol na predmetnom úseku so zameraním na dodržiavanie § 15 a 16 Zákona 8/2009Z.z

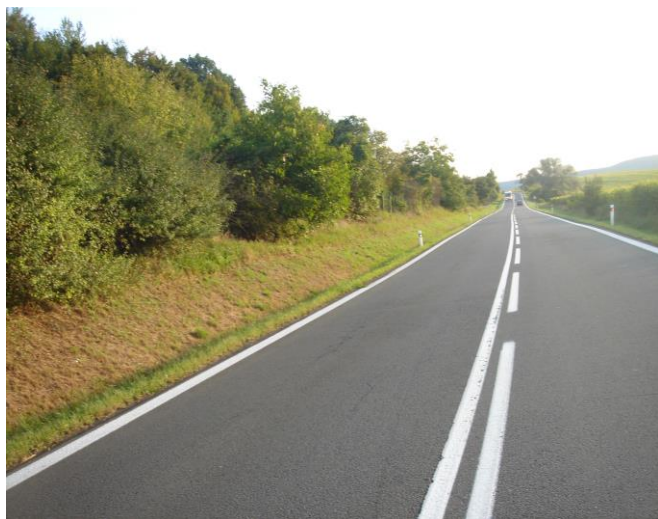
Začiatok úseku KNL v smere staničenia

KNL sa nachádza v extraviláne v úseku Brekov - Humenné. Jedná sa o priamy úsek medzi dvoma ľavotočivými zákrutami. Jednotlivé jazdné pruhy sú dostatočne široké.

V uvedenej lokalite boli za rok 2017 spolu 2 DN, pri ktorých bola 1 osoba usmrtená, 2 osoby ťažko a 2 osoby ľahko zranené. Materiálne škody činili 4,0 tis. €. Príčiny DN: Nedodržanie pravidiel cestnej premávky. Usmrtený vodič motocykla po strete so zverou a porušenie § 4 zákona 8/2009 Z.z, porušenie základných povinností vodiča-nesprávne predbiehanie, ktorému nedal prednosť vodič prichádzajúci z vedľajšej cesty.

Doplnenie dopravného značenia V1a a B29a

- zvýšený počet kontrol na predmetnom úseku so zameraním na dodržiavanie § 15 a 16 Zákona 8/2009Z.z
