**SLOVENSKÁ SPRÁVA CIEST IVSC KOŠICE**

**KRITICKÉ NEHODOVÉ LOKALITY  
NA CESTÁCH I. TRIEDY  
v roku 2018**

## Kritická nehodová lokalita na ceste I/74 v km 7,000 – 7,400

(Kritické nehodové miesto je v km 7,000 – 7,400)

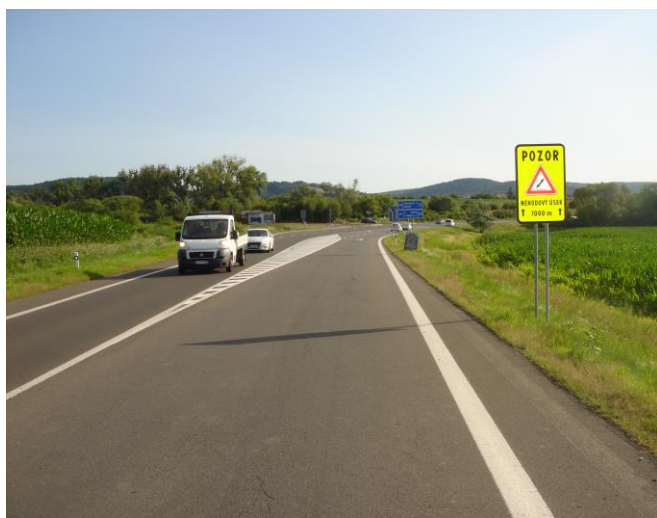
KNL sa nachádza v extraviláne pred vstupom do mesta Humenné. Úsek začína pred križovatkou s II/558, v smerovom vedení pravotočivou zákrutou. Križovatka je zabezpečená odbočovacími a zaraďovacími pruhmi. Podľa celoštátneho sčítania dopravy v roku 2015 intenzita dopravy v úseku bola 8 021 vozidiel/24 hod., z toho 12% ťažkých vozidiel.

Začiatok úseku KNL v smere staničenia

- Vodorovné dopravné značenie – v reflexnej úprave
- Osadenie ZDZ „Úsek častých dopravných nehôd“

- zvýšený počet kontrol na predmetnom úseku so zameraním na dodržiavanie § 15 a 16 Zákona 8/2009Z.z

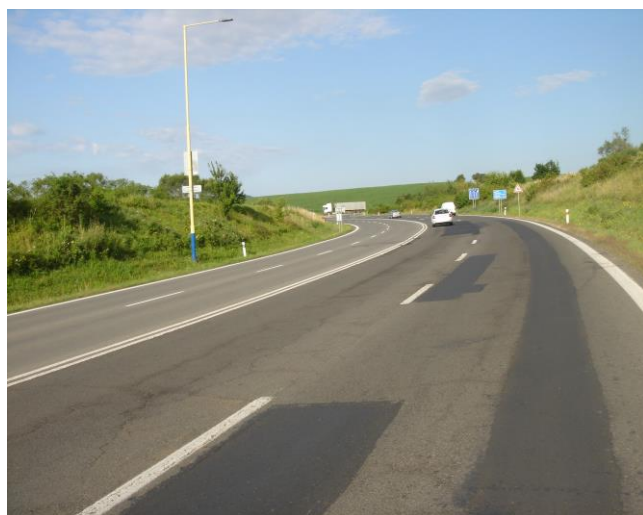
Koniec úseku KNL proti smeru staničenia
