**SLOVENSKÁ SPRÁVA CIEST  
IVSC ŽILINA**

**KRITICKÉ NEHODOVÉ LOKALITY  
NA CESTÁCH I. TRIEDY  
v roku 2019**

**PODĽA UKAZOVATEĽA HHSNN**

**Pracovisko : Prievidza**

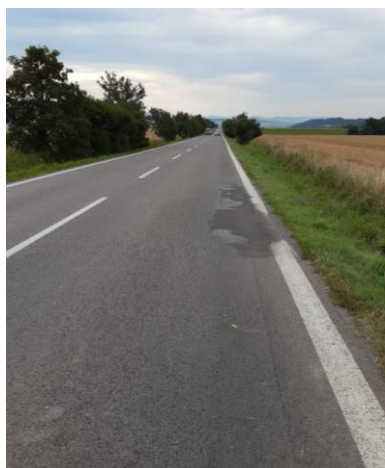
Popis podľa fotodokumentácii  
km 135,500 (pohľad v smere staničenia)

Začiatok KNL sa nachádza v extraviláne obce Dežerice, cesta je vedená ako dvojpruhová v priamom smere s vyhovujúcimi rozhľadovými pomermi. Koniec úseku je za priesečnou križovatkou s III/1861.

V uvedenej lokalite bola za rok 2019 spolu 7 DN, pri ktorých bolo 7 osôb ľahko zranených, spôsobené materiálne škody boli v hodnote 31,51 tis. EUR. Príčiny DN: nedodržanie vzdialenosti medzi vozidlami, nesprávne predchádzanie, porušenie povinnosti vodiča, nedovolená rýchlosť jazdy.

Obnova vodorovného DZ

I/9 Mníchova Lehota – hr. kr. BB - zvyšovanie pasívnej bezpečnosti na cestách I. tried

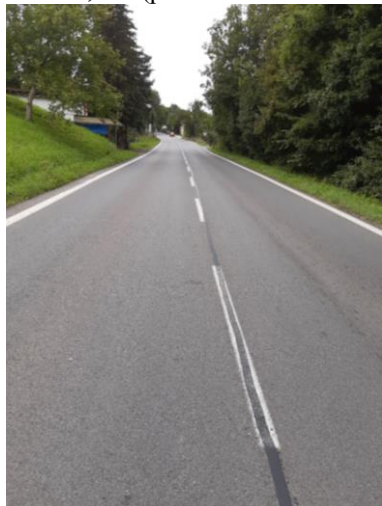
Popis podľa fotodokumentácii  
km 193,000 (pohľad v smere staničenia)

Začiatok KNL sa nachádza v zastavanej časti obce Handlová v miernom stúpaní v celom úseku, cesta je vedená ako dvojpruhová zo zákrutou vľavo. V úseku sa nachádzajú križovatky s MK. Koniec úseku je pred autobus. zastávkou pri rybníku.

V uvedenej lokalite bolo za rok 2019 spolu 5 DN, pri ktorých bola 1 osoba ľahko zranená a 1 osoba ťažko zranená, spôsobené materiálne škody boli v hodnote 7,6 tis. EUR.

Príčiny DN: Nesprávne predchádzanie, porušenie povinnosti vodiča, porušenie povinnosti účastníka cestnej premávky, nedodržanie vzdialenosti medzi vozidlami

Obnova VDZ

I/9 Mníchova Lehota – hr. kr. BB - zvyšovanie pasívnej bezpečnosti na cestách I. tried

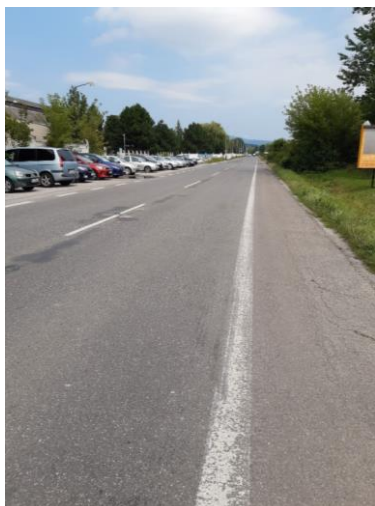
Popis podľa fotodokumentácii  
km 137,600 (pohľad v smere staničenia)

Začiatok KNL sa nachádza pri vjazde do priemyselného areálu Nováky, cesta je vedená ako dvojpruhová v priamom smere s vyhovujúcimi rozhl'adovými pomermi. Koniec úseku je za autobus. zastávkou a vjazdom do priemyselného areálu . Podľa celoštátneho sčítania dopravy v roku 2015 intenzita dopravy v úseku bola 12312 vozidiel/24 hod., z toho 1469 nákladných vozidiel.

V uvedenej lokalite bolo za rok 2019 spolu 5 DN, pri ktorých boli 4 osoby ľahko zranené, spôsobené materiálne škody boli v hodnote 13,6 tis. EUR.

Príčiny DN: porušenie osobitných ustanovení o chodcoch, nesprávne vchádzanie na cestu, nesprávne odbočovanie, nedodržanie vzdialenosti medzi vozidlami, porušenie povinnosti vodiča

#### Obnova VDZ

Prípravuje sa štúdia realizovateľnosti št. cesty I/64 v úseku Žilina- Topoľčany (návrh najvhodnejšieho riešenia trasy).
