**SLOVENSKÁ SPRÁVA CIEST IVSC KOŠICE**

**NEHODOVÉ LOKALITY  
NA CESTÁCH I. TRIEDY  
v roku 2019**

**PODĽA KRITÉRIA 5 DN/rok/km**

## Nehodová lokalita na ceste I/68 v km 21,500 – 22,700

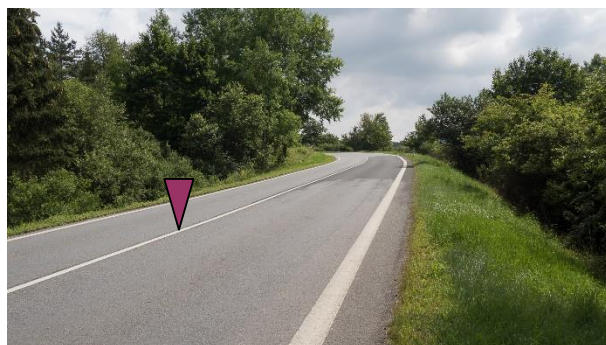
Začiatok NL – v smere staničenia

Nehodová lokalita (NL) je v extraviláne obce Nižné Ružbachy. NL sa nachádza medzi obcami Podolíneec a Nižné Ružbachy. NL začína v km 12,790 v ľavotočivej zákrute na ceste s pozdĺžnym sklonom 5% a šírkou 9,1 m, nasleduje viacero pravo a ľavotočivých zákrut. NL končí v km 13,360 za pravotočivou zákrutou s pozdĺžnym sklonom 2%. Podľa celoštátneho sčítania dopravy v roku 2015 intenzita dopravy v úseku bola 5515 vozidiel/24hod. z toho 15% ťažkých vozidiel.

V uvedenej lokalite bolo za rok 2019 spolu 7 dopravných nehôd (DN), pri ktorých boli 2 osoby ľahko zranené. Materiálne škody činili 41,200 tis. €. Príčiny DN: nedovolená rýchlosť, porušenie povinnosti účastníka cestnej premávky (telefonovanie).

Orezanie konárov stromov a náletových drevín.

Cesta má nevhodné smerové a šírkové vedenie trasy. V úseku bolo navrhnuté zníženie maximálnej povolenej rýchlosti na 70 km/hod – aktuálne v jednaní.

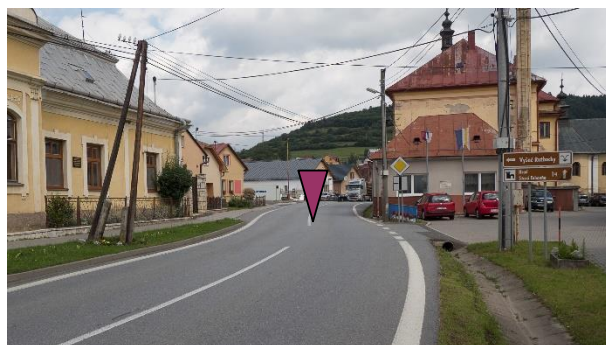
Začiatok NL – v smere staničenia

Nehodová lokalita (NL) je z väčšej časti v intraviláne obce Nižné Ružbachy. NL sa nachádza na trase Podolíneč – Stará Ľubovňa. NL začína križovatkou tvaru „T“ v km 14,800, nasleduje viacero pravo a ľavotočivých zákrut s pozdĺžnym sklonom 0 až 5% a šírkou 8m. NL končí v km 15,600 za pravotočivou zákrutou s pozdĺžnym sklonom 5% za intravilánom obce Nižné Ružbachy. Podľa celoštátneho sčítania dopravy v roku 2015 intenzita dopravy v úseku bola 5495 vozidiel/24hod. z toho 10% ťažkých vozidiel.

V uvedenej lokalite bolo za rok 2019 spolu 5 dopravných nehôd (DN), pri ktorých boli 2 osoby ľahko zranené. Materiálne škody činili 33,800 tis. €. Príčiny DN: nedovolená rýchlosť, nesprávne predchádzanie, nedodržanie vzdialenosti medzi vozidlami.

Orezanie konárov stromov a náletových drevín.

Cesta má nevhodné smerové a šírkové vedenie trasy.

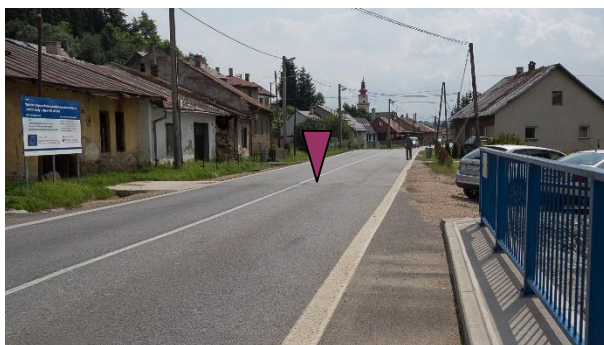
Začiatok NL – v smere staničenia

Nehodová lokalita (NL) je z časti v intraviláne obce Hniezdne. NL sa nachádza na trase Podolíneec – Stará Ľubovňa. NL začína za pravotočivou zákrutou v intraviláne Hniezdne v km 21,200, prechádza intravilánom obce Hniezdne. Jedná sa o rovinatý úsek s miernymi zákrutami, bez stúpaní/klesaní a šírkou 8m. NL končí v km 24,070 za miernou pravotočivou zákrutou. Podľa celoštátneho sčítania dopravy v roku 2015 intenzita dopravy v úseku bola 7215 vozidiel/24hod. z toho 13% ťažkých vozidiel.

Príčiny DN: porušenie povinnosti vodiča, nesprávny spôsob jazdy, zver, nedovolená rýchlosť, nesprávne predchádzanie/obchádzanie, nedodržanie vzdialenosti medzi vozidlami.

Cesta má nevhodné šírkové vedenie trasy.
