SLOVENSKÁ SPRÁVA CIEST IVSC KOŠICE

NEHODOVÉ LOKALITY NA CESTÁCH I. TRIEDY v roku 2020

PODĽA KRITÉRIA 5 DN/rok/km

Nehodová lokalita na ceste I/74 v km 6,610 – 8,100

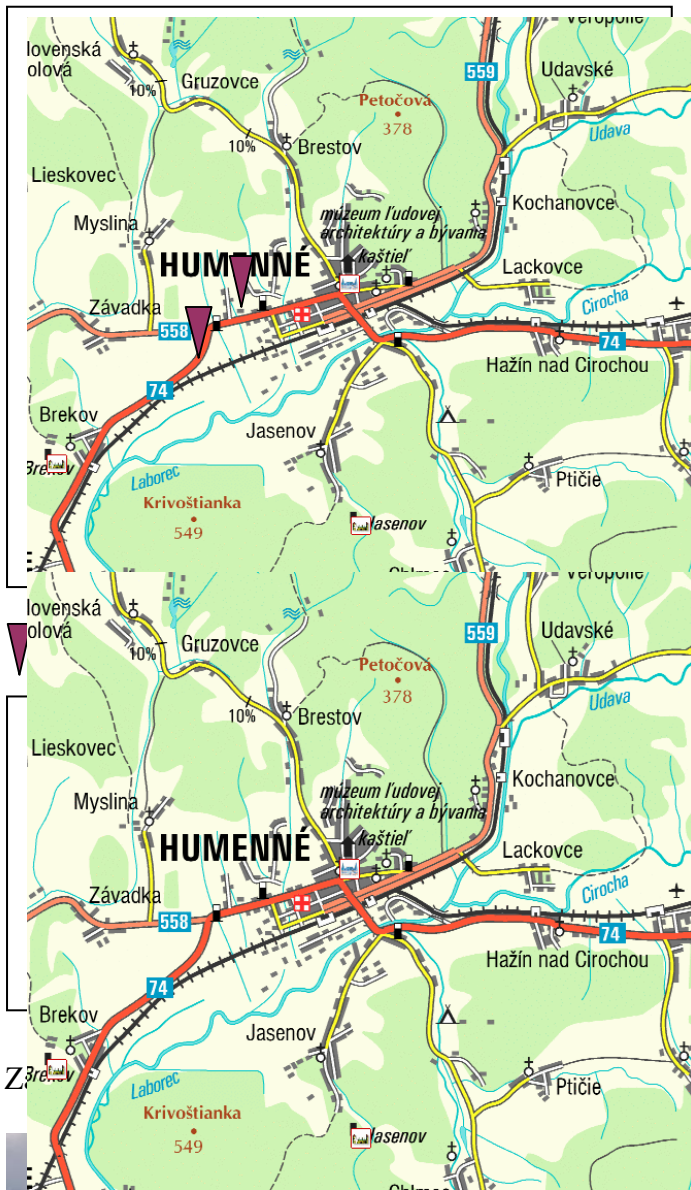
Situačná mapa

NL sa nachádza v extraviláne a intraviláne mesta Humenné. Úsek začína pred mestom Humenné, v smerovom vedení za ľavotočivou zákrutou a pokračuje v priamom úseku. Končí za križovatkou s ul. Poľná na ul. Mierova v Humennom. Podľa celoštátneho sčítania dopravy v roku 2015 intenzita dopravy v úseku bola 5 276 vozidiel/24 hod., z toho 13,9 % ťažkých vozidiel.

V uvedenej lokalite bolo za rok 2020 spolu 6 DN, pri ktorých boli 2 osoby ťažko zranené a 9 osôb sa ľahko zranilo. Materiálne škody činili 55,7 tis. €. Príčiny DN: Nedodržanie pravidiel cestnej premávky, neprimeraná rýchlosť, nesprávna jazda cez križovátku, nesprávne odbočovanie. Úsek št. cesty je dostatočne prehľadný.

-zvýšený počet kontrol na predmetnom úseku so zameraním na dodržiavanie § 15 a 16 Zákona 8/2009Z.z

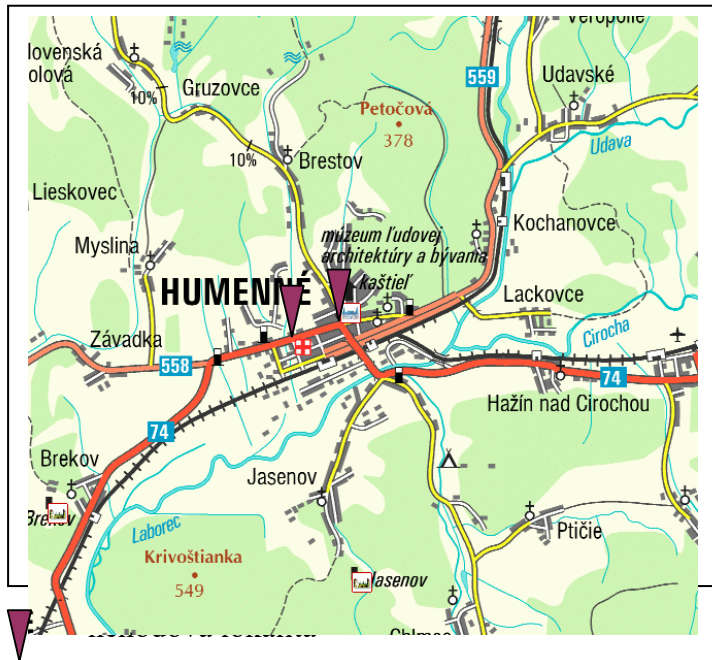
Situačná mapa

NL sa nachádza v intraviláne mesta Humenné. Úsek začína na ul. Mierová, v smerovom vedení v priamej za križovatkou s ul. Komenského a končí na konci ul. Mierova pred križovatkou s ul. Kudlovska. Podľa celoštátneho sčítania dopravy v roku 2015 intenzita dopravy v úseku bola 16 466 vozidiel/24 hod., z toho 8,1 % ťažkých vozidiel

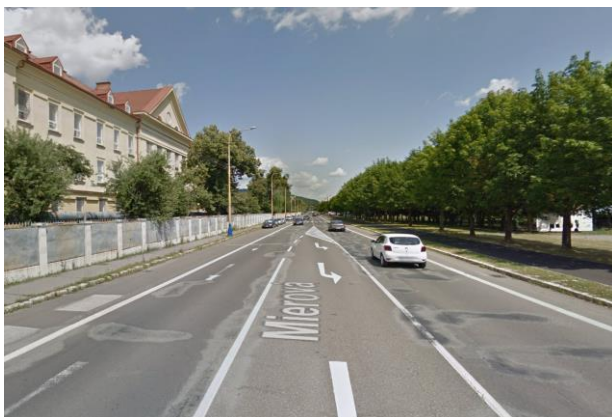
Začiatok úseku NL v smere staničenia

V uvedenej lokalite bolo za rok 2020 spolu 5 DN, pri ktorých bola 1 osoba ľahko zranená. Materiálne škody činili 22,80 tis. €.

Príčiny DN: Nedodržanie pravidiel cestnej premávky, porušenie povinnosti vodiča, vplyv prevádzky. Úsek št. cesty je dostatočne prehľadný.

- Vodor. dopravné značenie – v reflexnej úprave

-zvyšovaný počet kontrol na predmetnom úseku so zameraním na dodržiavanie § 15 a 16 Zákona 8/2009Z.z
