SLOVENSKÁ SPRÁVA CIEST IVSC KOŠICE

NEHODOVÉ LOKALITY NA CESTÁCH I. TRIEDY v roku 2021

PODĽA KRITÉRIA 5 DN/rok/km

Nehodová lokalita na ceste I/16 v km 423,000 – 423,800, dl. 800 m

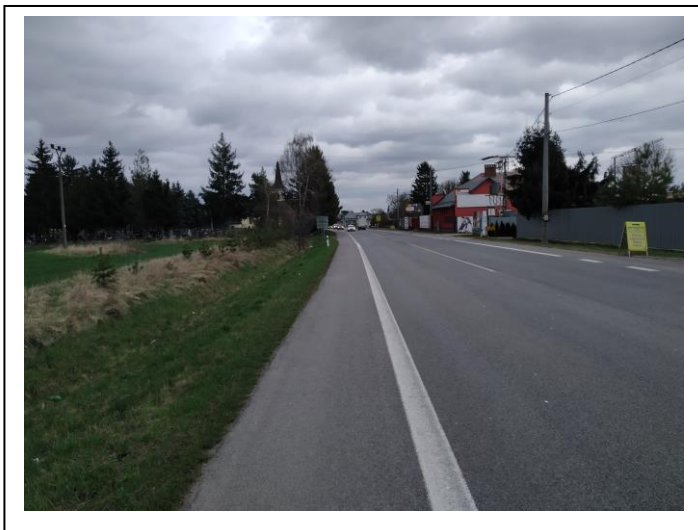
Začiatok úseku NL v smere staničenia

Nehodová lokalita sa nachádza v intraviláne prietľahu obce Čečejevce.

Úsek začína na začiatku obce v smere Rožňava - Košice v okrese Košice-okolie. Komunikácia v danej lokalite je výškovo rovinatá a smerovo mierne vedená. V obci je zriadený BECEP ostrovček.

- Vydané určenie DZ cestným správnym orgánom upozorňujúce vodičov na nehodový úsek
- Na predmetnom úseku cesty je v rámci BECEP dlhodobo zriadený spomaľovací ostrovček
