SLOVENSKÁ SPRÁVA CIEST IVSC KOŠICE

NEHODOVÉ LOKALITY NA CESTÁCH I. TRIEDY v roku 2021

PODĽA KRITÉRIA 5 DN/rok/km

Materiál predkladá : SSC IVSC Košice – pracovisko Poprad

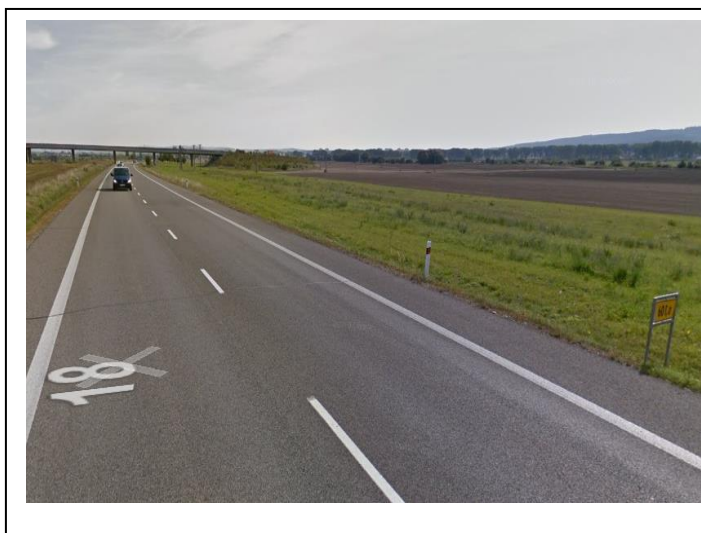
Začiatok úseku NL v smere staničenia

Úsek začína pred mimoúrovňovou križovatkou s D1 a cestou III/3082 a končí za touto križovatkou .

Komunikácia vedená v rovinatom území a plynulom smerovom vedení. Ide o križovátku usmernenú jazdnými pruhmi riadenú CSS, ale len v prípade uzávery tunela Bôrik na D1.

Príčiny DN: porušenie povinnosti vodiča, porušenie povinnosti účastníka cestnej premávky, nesprávne odbočovanie, nesprávna jazda v jazdných pruhoch, náklad

DN vznikajú aj pri občasnom spustení CSS , keď vodiči na ceste I/18 neočakávajú svetelné signály a dochádza k náhlym kolíziám

- Extravilán miest s vysokou intenzitou dopravy a s križovatkou s určením prednosti v jazde
- Je potrebná obnova VDZ
- príčinou nehôd sú porušenia povinnosti vodičov , nie stavebno-technický stav križovatky

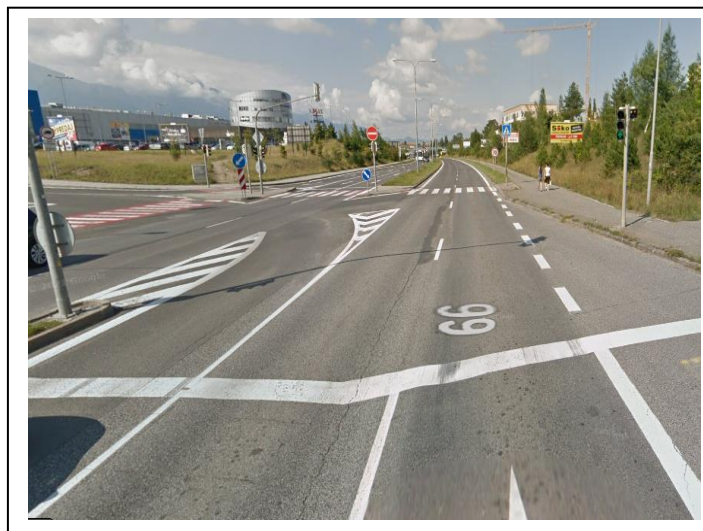
Začiatok úseku NL v smere staničenia

Intravilán mesta Poprad, dlhodobo vedený a vyznačený ZDZ ako nehodovostný úsek. Ide o 4-pruhovú smerovo rozdelenú a nerozdelenú cestnú komunikáciu s veľkou okružnou križovatkou s množstvom križovatiek s MK riadených CSS. Intenzita CP je veľmi vysoká hlavne v kritických hodinách a dáva predpoklad vzniku kolíznych situácií

Príčiny DN: porušenie povinnosti vodiča, nesprávna jazda v jazdných pruhoch, nesprávne predchádzanie, nedodržanie vzdialenosti medzi vozidlami.

- v prvej časti úseku po veľkú okružnú križovátku je potrebná obnova krytu
- obnova VDZ - nedostatočné značenie

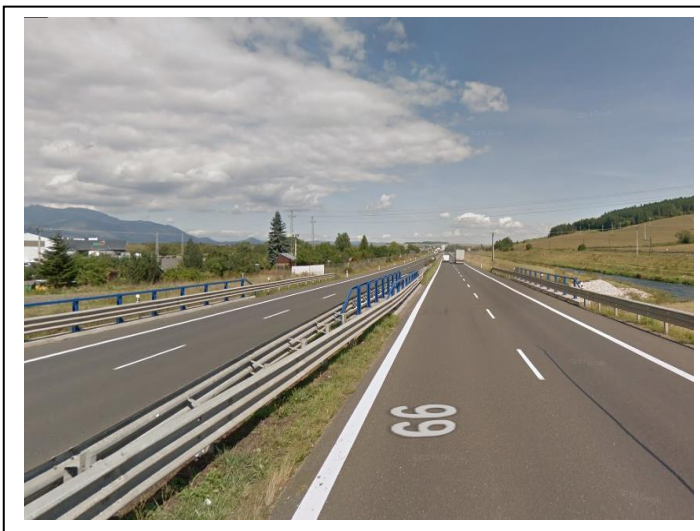
Začiatok úseku NL v smere staničenia

Extravilán medzi mestom Poprad a Veľkou Lomnicou. 4-pruhová , smerovo rozdelená cestná komunikácia vybudovaná ako privádzač k D1. Na úseku sa nachádzajú dve úrovňové križovatky riadené len DZ a nezodpovedajú požiadavkám pre návrhovú rýchlosť 90 km/h. Vychádzanie vozidiel z cesty I/66A a cesty III/3093 je veľmi problematické a dávajú predpoklad vzniku dopravných kolízií. Z uvedeného dôvodu bolo na úseku osadené DZ , ktoré upravuje najvyššiu povolenú rýchlosť na "70". Podľa celoštátneho sčítania dopravy v roku 2015 intenzita dopravy v úseku bola 16208 vozidiel/24 hod., z toho 13,45 % ťažkých vozidiel.

V uvedenej lokalite boli za rok 2021 v okrese Poprad 3 DN a v okrese Kežmarok 5 DN, pri ktorých bola 1 osoba usmrtená, 2 ťažko a 6 osôb ľahko zranených osôb. Materiálne škody činili v okrese Poprad 6,02 tis. € a v okrese Kežmarok 32,55 tis. €
-intenzita dopravy je vysoká hlavne v kritických hodinách a vznikajú časté kolóny hlavne v smere na Kežmarok. Na konci NL končí 4-pruh a pokračuje 2-prúhová cesta

Príčiny DN: rýchla jazda, predchádzanie, odbočovanie, nesprávna jazda cez križovatku

Stavebné úpravy – potrebné riešiť prestavbu, alebo úpravu úrovňových križovatiek. Požiadavka hlavne OR PZ ODI Kežmarok a Poprad (návrh na zákaz ľavého odbočenia na oboch križovatkách z cesty I/66A a cesty III. triedy). Križovatka do obce Mlynica má byť vyriešená v súvislosti s preložkou cesty II/540 a napojenie cesty III/3093 na túto preložku.

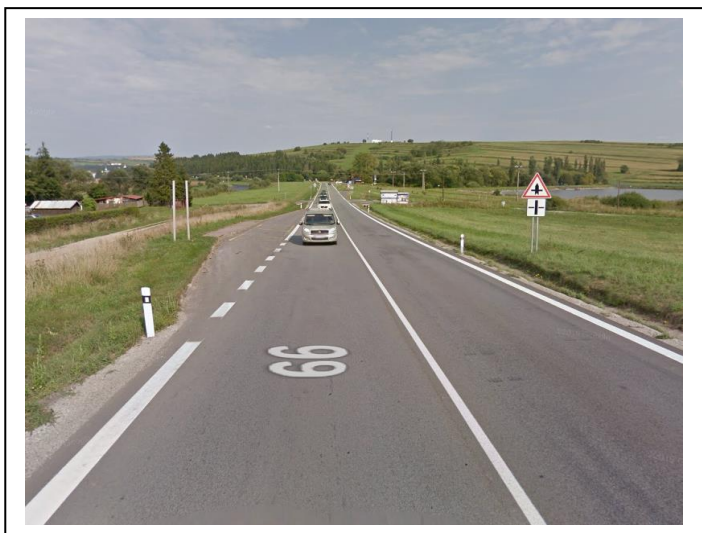
Začiatok úseku NL v smere staničenia

Úsek cesty pred mestom Kežmarok je výškovo vedený v miernom sklone a smerové prechádza tiahlym oblúkom s dobrými rozhľadovými pomermi. Začiatok a koniec NL je vedený v priamej. Úsek končí na začiatku zástavby mesta.

Príčiny DN: porušenie povinnosti vodiča, nesprávny spôsob jazdy, nedovolená rýchlosť

Stavebné úpravy – Veľká intenzita dopravy v aglomeráciách obcí Veľká Lomnica-Huncovce -Kežmarok spôsobujú vytváranie kolón. Je potrebné čo v najkratšom čase pokračovať s výstavbou preložky cesty I/66 II. úsek . V lokalite s najväčšou nehodovosťou je naplánovaná ČSPHM s vybudovaním odbočovacích a zaraďovacích pruhov , čo môže pomôcť zamedziť vytváranie kolíznych situácií.

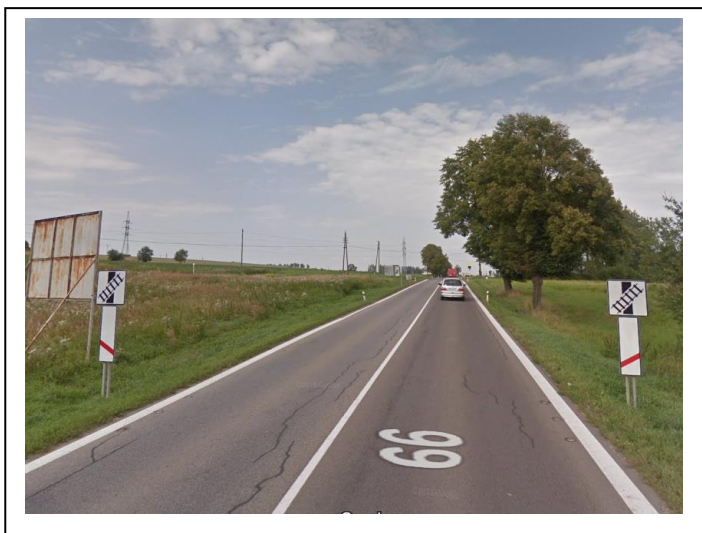
Začiatok úseku NL v smere staničenia

Extravilán mesta Kežmarok a mestskej časti Pradiareň. Úsek začína pred úrovňovým žel. priecestím a končí pri ČS PHM . Ide o rovinný a priamy úsek . V strede NL bude situované napojenie preložky cesty I/66 ako obchvat Kežmarku

Príčiny DN: porušenie povinnosti vodiča, nesprávna jazda na žel. priecestí

Stavebné úpravy – je nutné okamžite pokračovať v realizácii preložky cesty I/66 Poprad – Kežmarok II etapa, ktorá rieši aj obchvat mesta Kežmarok. Chýbajúce odbočovacie pruhy k ČS PHM

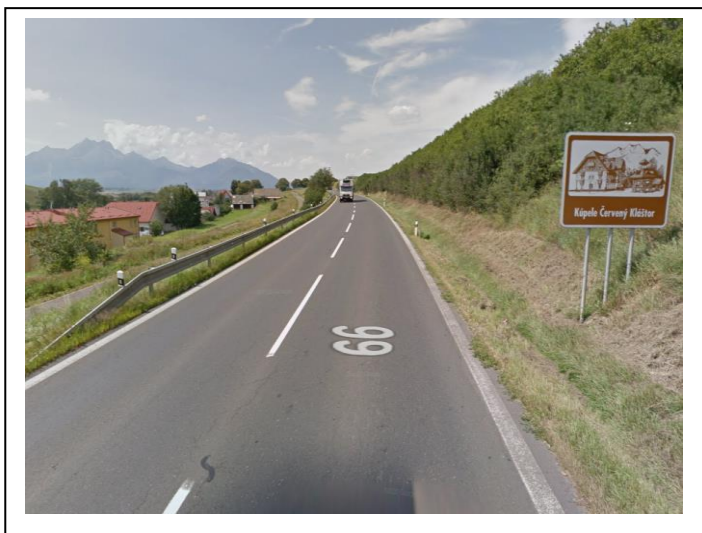
Začiatok úseku NL v smere staničenia

Extravilán medzi mestskou časťou Sp. Belá-časť Strážky a Spišskou Belou. Úsek NL začína priamym úsekom, prechádza do pravotočivej tiahlej zatáčky a končí priamym úsekom

Príčiny DN: porušenie povinnosti vodiča, nedovolená rýchlosť a nedodržanie vzdialenosti medzi vozidlami

Stavebné úpravy – Smerový oblúk medzi priamymi úsekmi dáva predpoklad , aby vodiči neskoro reagovali na zmenu smeru jazdy a neprispôbili rýchlosť danej situácii.

So stavebno-technickými zmenami a opatreniami sa v blízkej dobe neuvažuje
