**SLOVENSKÁ SPRÁVA CIEST
IVSC ŽILINA**

**KRITICKÉ NEHODOVÉ LOKALITY
NA CESTÁCH I. TRIEDY
v roku 2021**

Kritické nehodové lokality v roku 2021

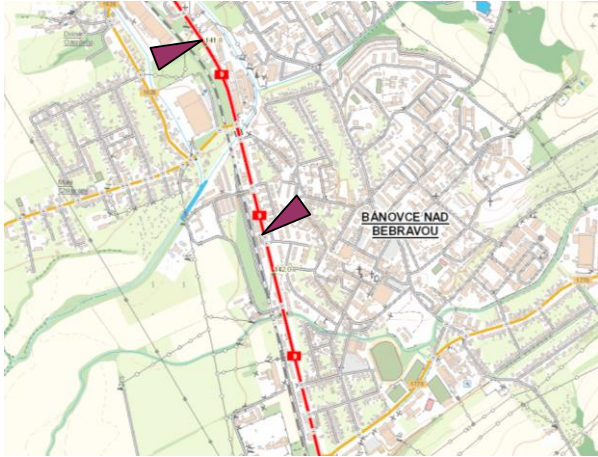
Situačná mapa

Kritická nehodová lokalita na ceste I/9 v km 141,000 – 141,790 Bánovce nad Bebravou

Nehodový úsek sa nachádza v intraviláne mesta Bánovce nad Bebravou. Rýchlosť v úseku je 50 km/hod. Územie je husto obývané s viacerými križovatkami s MK, vjazdy a výjazdy k nehnuteľnostiam. Povrch vozovky je vyhovujúci. Smerové vedenie je vyhovujúce s dostatočnými rozhl'adovými pomermi.

V uvedenej lokalite bolo za rok 2021 5 DN, pri ktorých boli 2 osoby LZ, MŠ 5,200 tis. Eur.

Príčinou dopravnej nehody bolo porušenie povinnosti vodiča, nesprávne predchádzanie, nedodržanie vzdialenosti, porušenie pravidiel pri preprave nákladu.

prebieha stavba „Zvyšovanie pasívnej bezpečnosti na cestách I. tried v ZA a TN kraji – výmena ZDZ, obnova VDZ, výmena zvodidiel

Obnova VDZ v predmetnom úseku

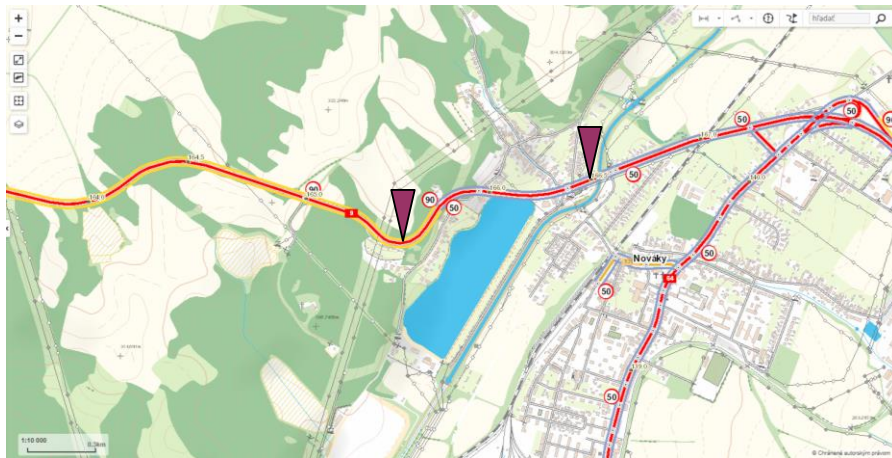
Situačná mapa

Kritická nehodová lokalita na ceste I/9 v km 165,500 – 166,500 Nováky

Nehodový úsek sa začína v extraviláne pred mestom Nováky a plynule prechádza do intravilánu. Cesta je vedená v smerových oblúkoch, v intraviláne je v zastavanom území s viacerými križovatkami s MK, vjazdy a výjazdy k nehnuteľnostiam. Rýchlosť v úseku prechádza z 90 km/hod do 50 km/hod. Povrch vozovky je vyhovujúci. Smerové vedenie je vyhovujúce s dostatočnými rozhl'adovými pomermi.

V uvedenej lokalite bolo za rok 2021 5 DN, pri ktorých boli 4 osoby EZ, MŠ 16,200 tis. Eur. Príčinou dopravnej nehody bolo porušenie povinnosti vodiča, nesprávny spôsob jazdy.

prebieha stavba „Zvyšovanie pasívnej bezpečnosti na cestách I. tried v ZA a TN kraji – výmena ZDZ, obnova VDZ, výmena zvodidiel

Obnova VDZ v predmetnom úseku

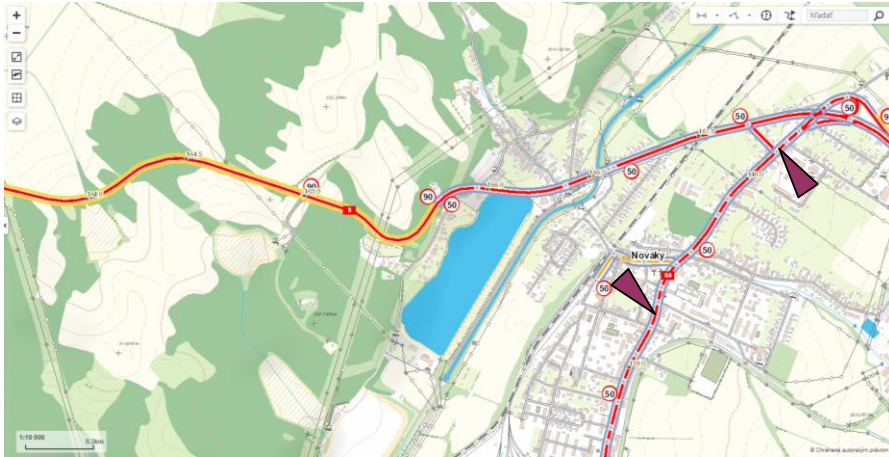
Situačná mapa

Kritická nehodová lokalita na ceste I/64 v km 139,270 – 140,190 Nováky, intravilán

V uvedenej lokalite bolo za rok 2021 7 DN, pri ktorých bolo 8 osôb LZ, MŠ 29,550 tis. Eur. Príčinou dopravnej nehody bolo porušenie povinnosti vodiča, nedodržanie vzdialenosti medzi. Vozidlami, nesprávne vchádzanie na cestu.

Nehodový úsek je v intraviláne mesta Nováky. Cesta je vedená v husto zastavanom území od Námestia SNP po ul. Šimonovská. Komunikácia je lemovaná chodníkmi s vysokou intenzitou peších, prevádzkami, rodinnými domami a je križovaná viacerými MK. Povrch vozovky je vyhovujúci. Smerové a šírkové vedenie je vyhovujúce s dostatočnými rozhl'adovými pomermi. Podľa celoštátneho sčítania dopravy v roku 2015 bola intenzita dopravy v úseku 6 677 vozidiel/24 hod.

Obnova VDZ v predmetnom úseku

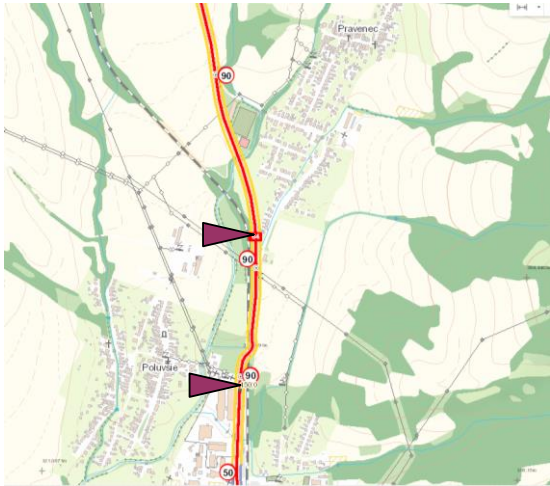
Situačná mapa

Kritická nehodová lokalita na ceste I/64 v km 150,000 – 150,630 Poluvsie - Pravenec, extravilán (okres Prievidza)

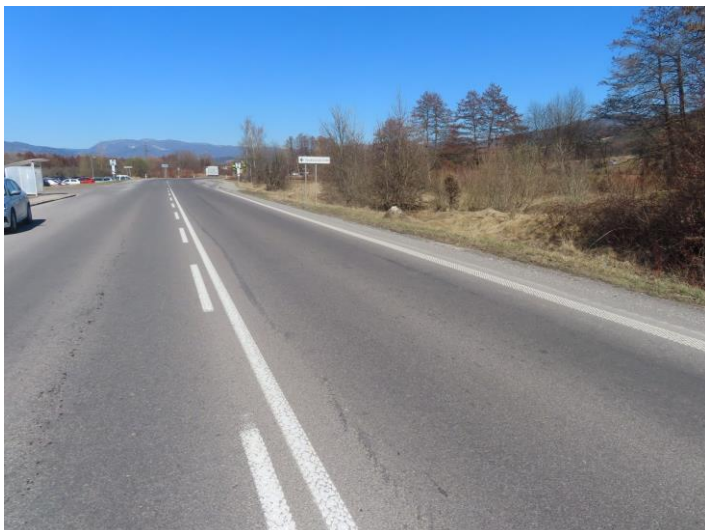
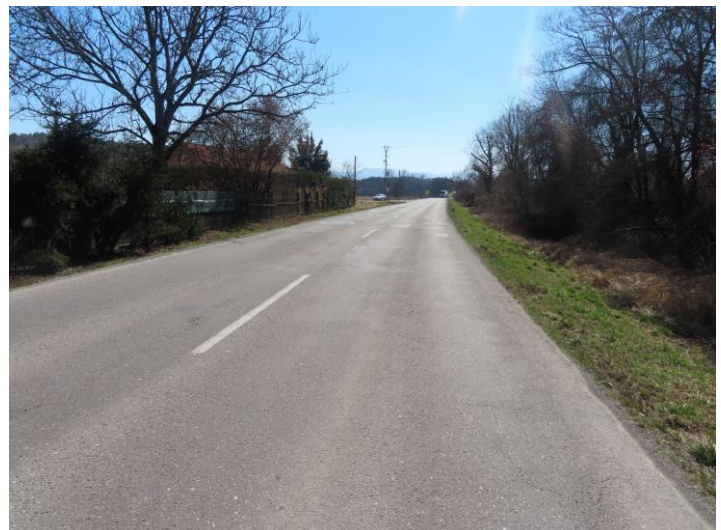
Nehodový úsek začína v zastavanom území obce Poluvsie pri areáli Slovaktual a končí za križovatkou s MK do obce Pravenec. Cestu križuje železničná trať (bodová zavadá), sú na nej križovatky s MK, BUS zastávky. Povrch vozovky je čiastočne vyhovujúci a na časti je potrebné realizovať výmenu krytu. Smerové a šírkové vedenie nie je vyhovujúce pre dopravný význam cesty I. triedy, rozhládové pomery sú dostatočné. Podľa celoštátneho sčítania dopravy v roku 2015 bola intenzita dopravy v úseku bola 12 527 vozidiel/24 hod..

V uvedenej lokalite bolo za rok 2021 5 DN, pri ktorých bolo 5 osôb LZ, MŠ 17,750 tis. Eur. Príčinou dopravnej nehody bolo porušenie povinnosti vodiča, nedovolená rýchlosť jazdy, nesprávne odbočovanie, nesprávny spôsob jazdy.

Obnova VDZ v predmetnom úseku

Oprava krytu vozovky, výrub zelene, doplnenie smerových stĺpikov. Prestavba križovatky s MK – úprava uhla napojenia.
