SLOVENSKÁ SPRÁVA CIEST IVSC KOŠICE

**NEHODOVÉ LOKALITY
NA CESTÁCH I. TRIEDY
v roku 2021**

PODĽA KRITÉRIA 5 DN/rok/km

Nehodová lokalita na ceste I/19 v km 34,920 – 35,870

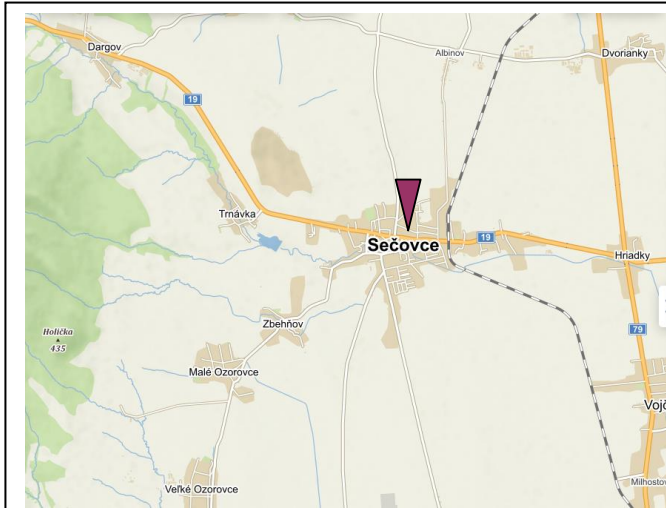
Situačná mapa

▼ - nehodová lokalita

NL sa nachádza na ceste I/19 v intraviláne mesta Sečovce. Úsek začína na ul. Obchodnej 30m pred križovatkou s ul. Štúrová a končí za žel. priecestím v ľavotočivej zákrute pred domom č.p:1602/150 na ul. Kochanovskej. Podľa celoštátneho sčítania dopravy v roku 2015 intenzita dopravy v úseku bola 6559 vozidiel/24 hod.. z toho 21.6 % ťažkých vozidiel.

V uvedenej lokalite bolo za rok 2021 spolu 5 DN, pri ktorých bolo 5 osôb ľahko zranených. Materiálne škody činili 53,42 tis. €.

Príčiny DN: Nedovolená rýchlosť jazdy, nesprávny spôsob jazdy, porušenie povinnosti vodiča, nedodržanie vzdialenosti medzi vozidlami a chodci.

V rokoch 2022-24 sa na danom úseku navrhuje oprava živичného krytu vozovky cesty, čím by sa značne vylepšil stavebno-technický stav povrchu vozovky vrátane cestného príslušenstva.
