**SLOVENSKÁ SPRÁVA CIEST IVSC KOŠICE**

**NEHODOVÉ LOKALITY  
NA CESTÁCH I. TRIEDY  
v roku 2022**

**PODĽA KRITÉRIA 5 DN/rok/km**

# **PRACOVISKO: Bardejov**

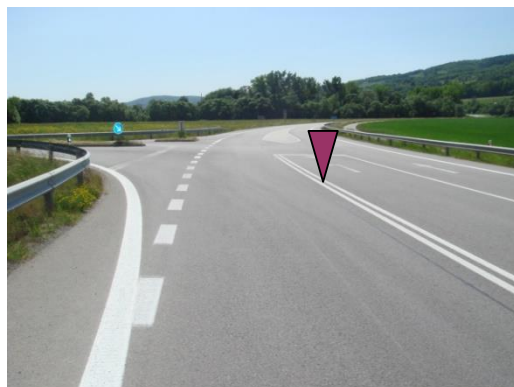
Začiatok NL v smere staničenia

Nehodová lokalita (NL) je v extraviláne pred mestom Bardejov, koniec úseku cca 100m mostným objektom cez rieku Topľa. NL začína v km 58,930 pred križ. s ul. Štefániková vľavo a končí v km 59,770. Úsek je rovinatý s pravotočivou a ľavotočivou zákrutou. Jedná sa o dvojpruhovú cestu.

Príčiny DN: nesprávne odbočovanie 3 DN, stred so zverou 1DN, nesprávna jazda cez križ. 1 DN.

Na úseku sa obnovuje VDZ a oprava ZDZ  
Opravujú sa výtlky

- Úsek je po rekonštrukcii.

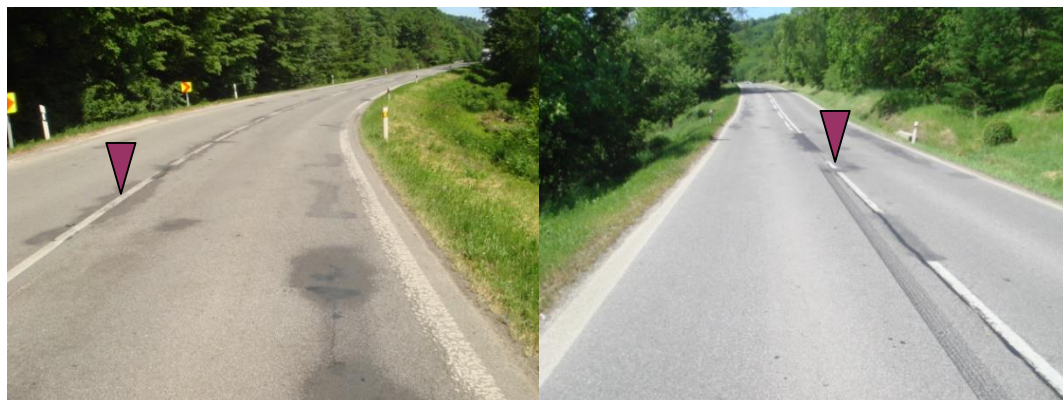
Začiatok NL v smere staničenia

Nehodová lokalita (NL) je v extraviláne, koniec úseku cca 200m pred intravilánom obce Zborov. NL začína v km 69,010 pred pravotočivou zákrutou, úsek je mierne zvlnený, priamy. Jedná sa o dvojpruhovú cestu. NL končí v km 70,000 pred intravilánom obce Zborov. Podľa celoštátneho sčítania dopravy v roku 2015 intenzita dopravy v úseku bola 5160 vozidiel/24 hod., z toho 14,7 % ťažkých vozidiel.

V uvedenej lokalite bolo za rok 2022 spolu 5 dopravných nehôd (DN), pri ktorých bolo 6 osôb ľahko zranených. Materiálne škody činili 59,2 tis. €. Príčiny DN: porušenie povinnosti vodiča 1DN, nesprávny spôsob jazdy 1 DN, rýchlosť jazdy 1 DN, nesprávne predchádzanie 1 DN, nedodržanie vzdialenosti medzi vozidlami 1 DN.

Na úseku sa obnovuje VDZ a oprava ZDZ  
Opravujú sa výtlky

- Pripravuje sa rekonštrukcia úseku križ. B. Kúpele - Zborov

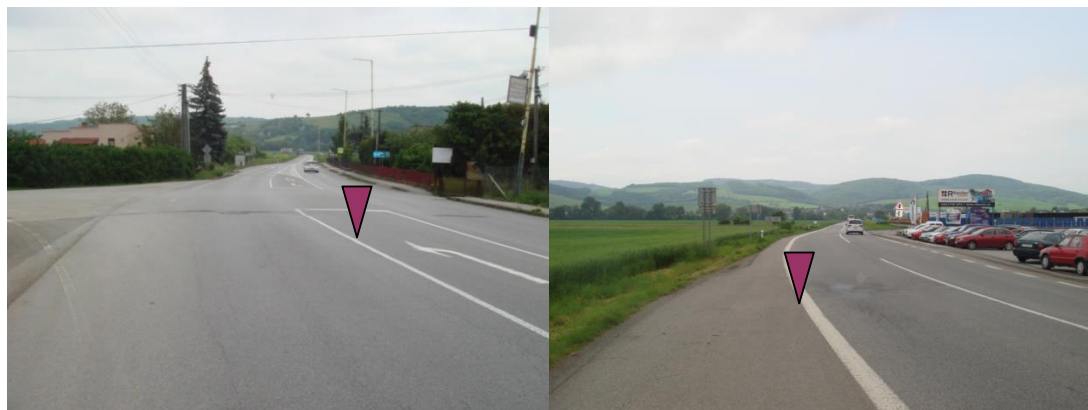
Začiatok NL v smere staničenia

Nehodová lokalita (NL) je v extraviláne, začína v intraviláne obce Kračúnovce v km 10,150 a koniec úseku je v km 11,100 za križ. III/3558 vpravo do obce Železník. NL začína v km 10,150 pred križ. III/3557 vľavo smer Kalnište. Úsek je rovinatý v strede úseku s ľavotočivou zákrutou. Jedná sa o dvojpruhovú cestu. Podľa celoštátneho sčítania dopravy v roku 2015 intenzita dopravy v úseku bola 6658 vozidiel/24 hod., z toho 17,1 % ťažkých vozidiel.

V uvedenej lokalite bolo za rok 2022 spolu 5 dopravných nehôd (DN), pri ktorých boli 3 osoby ľahko zranené. Materiálne škody činili 25,0 tis. €. Príčiny DN: porušenie povinnosti vodiča 2DN, nesprávne predchádzanie 1DN, nedodržanie vzdialenosti medzi vozidlami 1 DN nesprávna jazda cez križovatku 1 DN.

Na úseku sa obnovuje VDZ a oprava ZDZ  
Opravujú sa výtlky
