# **SLOVENSKÁ SPRÁVA CIEST IVSC ŽILINA**

## **Nehodové lokality NA CESTÁCH I. TRIEDY s hustotou 5 DN/km**

**v roku 2022**

# Nehodová lokalita cesta I/65 v km 128,800 – 129,690 extravilán Príbovce (križovatka II/519)

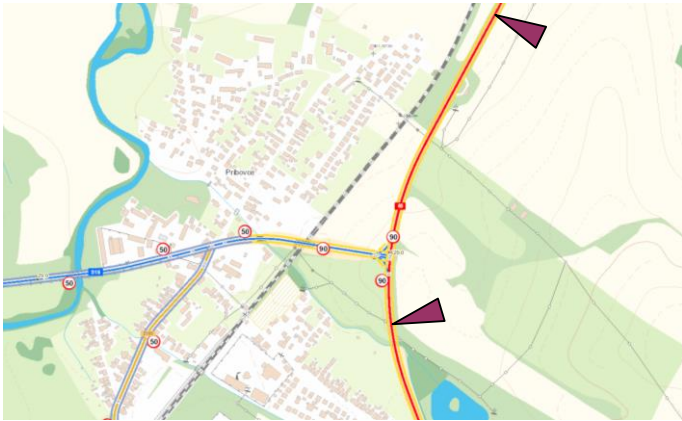
## Situačná mapa

Nehodový úsek sa nachádza extraviláne obce Príbovce, mimo zastavané územie. Začína v pravotočivom oblúku pred priesečnou križovatkou s cestou II/519 a končí za ČSPHM „Jopi Trade“ v priamej voľnej trase. Rýchlosť je 70 km/hod. v úseku križovatky, mimo 90 km/hod.. Cesta je 2 pruhová, v križovatke s II/519 a v napojení s ČSPHM doplnená o prídavné pruhy. V úseku sú obmedzené rozhľadové pomery. Povrch vozovky je vyhovujúci aj TDZ. Opakovaná nehodová lokalita. Cesta je súčasťou multimodálneho koridoru TEN-T.

V uvedenej lokalite bolo za rok 2022 5 DN, pri ktorých bolo 6 osôb EZ, 1 osoba ŤZ, 1 osoba SZ, MŠ 96,300 tis. Eur.

Príčinou dopravnej nehody bolo porušenie povinnosti vodiča, nesprávne predchádzanie, nesprávne odbočovanie, nesprávna jazda cez križovatkou, nesprávne vlečenie motorového vozidla.

vybudovanie rýchlostnej cesty R3

bežná údržba, obnova VDZ, TDZ  
úprava TDZ, predĺženie úseku s max. rýchlosťou 70 km/hod.

rok 2019 – ukončená stavba: *Rekonštrukcia cesty I/65 T. Teplice – Príbovce, odstránenie havarijného stavu*

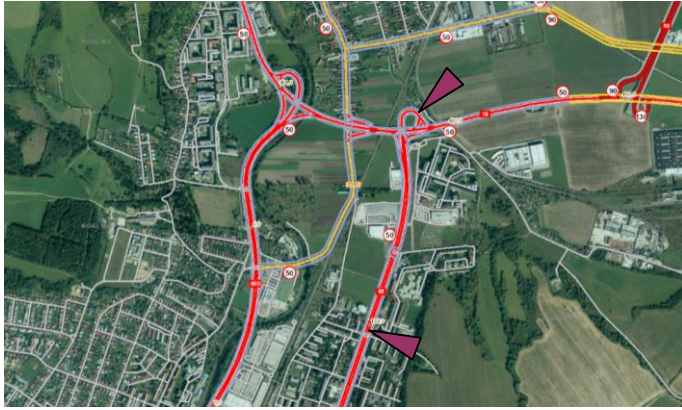
## Situačná mapa

Nehodový úsek sa nachádza v intraviláne mesta Martin. Začína na Ul. Jilemnického za priesečnou križovatkou s MK (Ul.Kozmonautov, Ul.Severná), prechádza MOK Košúty a koniec je v MÚK s cestou I/18. Cesta je vedená v zastavanom území s mnohými dopravnými napojeniami prevádzok a nákupných centier, s križovatkami s MK, s BUS zastávkami, s priechodmi pre chodcov, ČSPHM. Rýchlosť v úseku je 50 km/hod. Cesta je 4 pruhová smerovo rozdelená, miestami doplnená o prídavné pruhy, s vyhovujúcim smerovým a šírkovým vedením a s vyhovujúcimi rozhl'adovými pomermi. Povrch vozovky je vyhovujúci s lokálnym poškodením krytu. Úsek s vysokou intenzitou vnútornej, cieľovej aj zdrojovej dopravy, časté kolóny. Opakovaná nehodová lokalita. Podľa celoštátneho sčítania dopravy v roku 2015 intenzita dopravy v úseku bola 22 973 voz./24 hod., z toho nákladné vozidlá celkom 2 767 voz./24hod...

V uvedenej lokalite bolo za rok 2022 7 DN, pri ktorých boli 2 osoby EZ, MŠ 12,200 tis. Eur. Príčinou dopravnej nehody bolo porušenie povinnosti vodiča, porušenie povinnosti účastníka cestnej premávky, nedodržanie vzdialenosti medzi vozidlami.

dostavba diaľnice D1 a rýchlostnej cesty R3

bežná údržba, obnova VDZ, TDZ
