SLOVENSKÁ SPRÁVA CIEST IVSC KOŠICE

NEHODOVÉ LOKALITY NA CESTÁCH I. TRIEDY v roku 2022

PODĽA KRITÉRIA 5 DN/rok/km

Materiál predkladá : SSC IVSC Košice – pracovisko Prešov

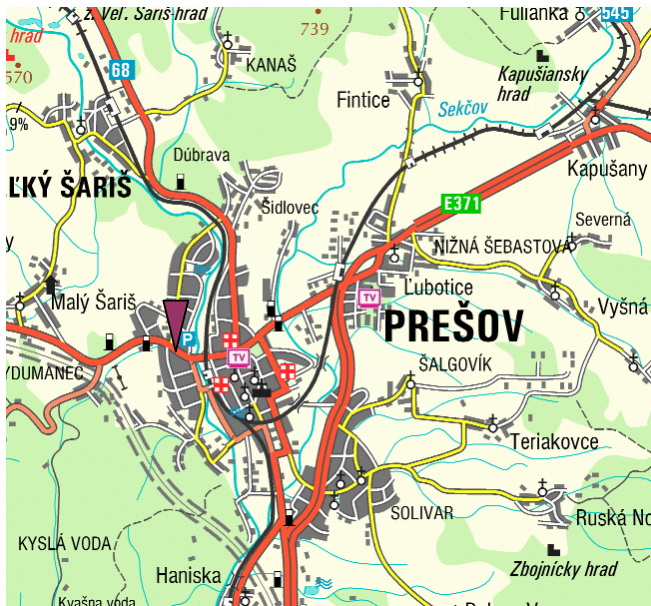
Investor: IVSC Košice, detašované pracovisko Prešov
Situčná mapa

Nehodová lokalita na ceste I/18 v km 685,050 – 688,000 (226,560-229,000)

NL sa nachádza na ceste I/18 v intraviláne mesta Prešov na ul. Levočská, Marka Čulena - Volgogradská. Dĺžka NL je 2 440 m. Podľa celoštátneho sčítania dopravy v roku 2015 intenzita dopravy v úseku bola 20 602 vozidiel/24 hod., z toho 15,86% ťažkých vozidiel.

V uvedenej lokalite bolo za rok 2022 spolu 20 DN, pri ktorých boli 2 osoby ťažko zranené a 6 osôb ľahko zranených. Materiálne škody činili 66,050 tis. €. Príčiny DN: Porušenie povinnosti vodiča, nedodržanie vzdialenosti medzi vozidlami, nesprávne odbočovanie, nesprávna jazda v jazdných pruhoch a cez križovatku.

Navrhované opatrenia: Výmena obrusnej vrstvy – komplet, výmena ZDZ, obnova VDZ.

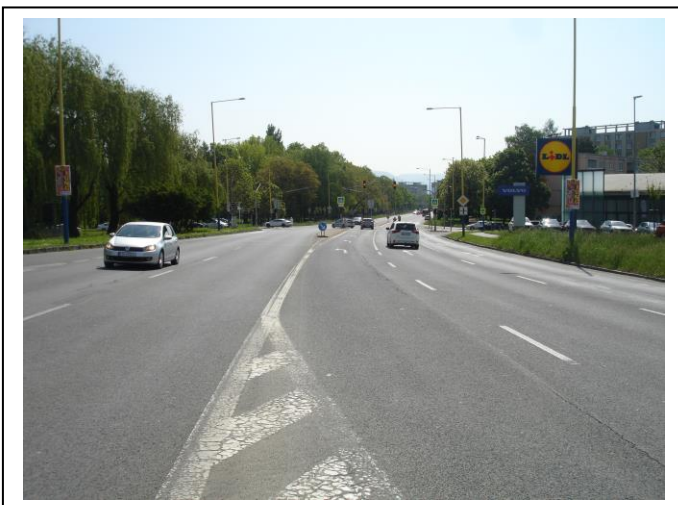
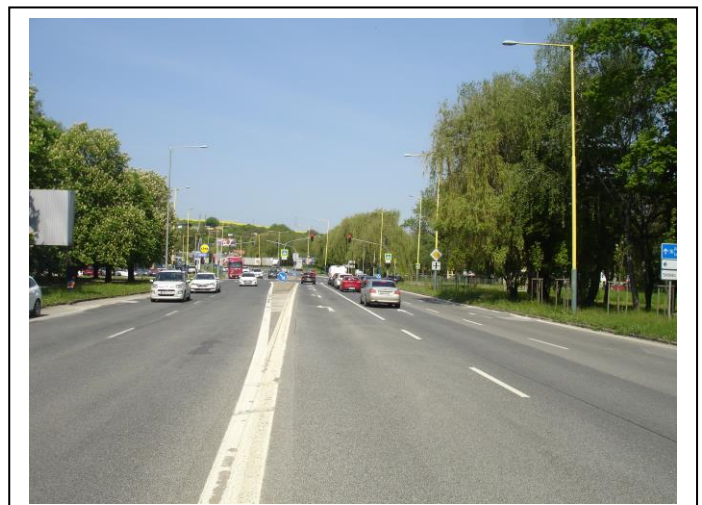
Začiatok úseku NL v smere staničenia

Koniec úseku NL proti smeru staničenia

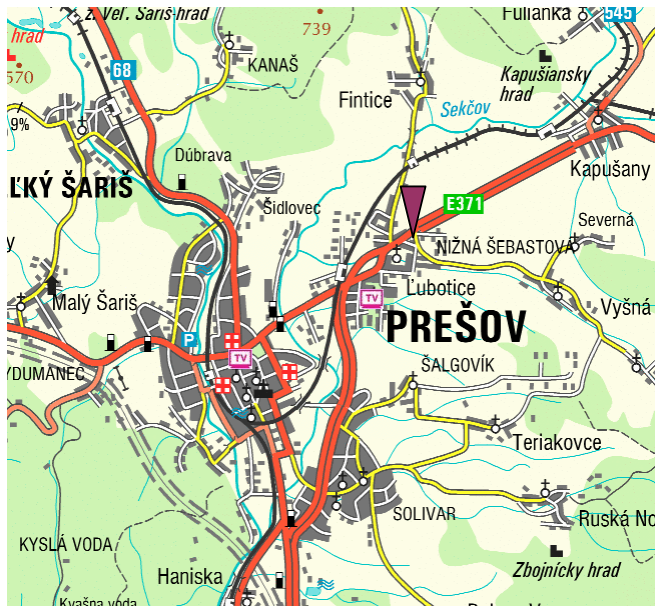
Situačná mapa

Nehodová lokalita na ceste I/18 v km 690,940 – 692,140 (232,700-233,900)

NL sa nachádza na ceste I/18 v intraviláne mesta Prešov, ul. Vranovská – letisko Nižná Šebastová. Dĺžka úseku je 1 200 m. Podľa celoštátneho sčítania dopravy v roku 2015 intenzita dopravy v úseku bola 30 731 vozidiel/24 hod., z toho 13,09% ťažkých vozidiel.

V uvedenej lokalite bolo za rok 2022 spolu 8 DN, pri ktorých bola 1 osoba ťažko zranená a 8 osôb ľahko zranených. Materiálne škody činili 25,86 tis. €. Príčiny DN: Porušenie povinnosti vodiča, nesprávna jazda cez križovatku, nesprávna jazda v jazdných pruhoch a nesprávne odbočovanie.

Jedná sa o štvorpruhovú smerovo nerozdelenú komunikáciu, ktorá bola v roku 2020 celkovo zrekonštruovaná po križovatku Podhradík. V pokračovaní úseku – výmena obrusnej vrstvy – komplet, obnova VDZ.

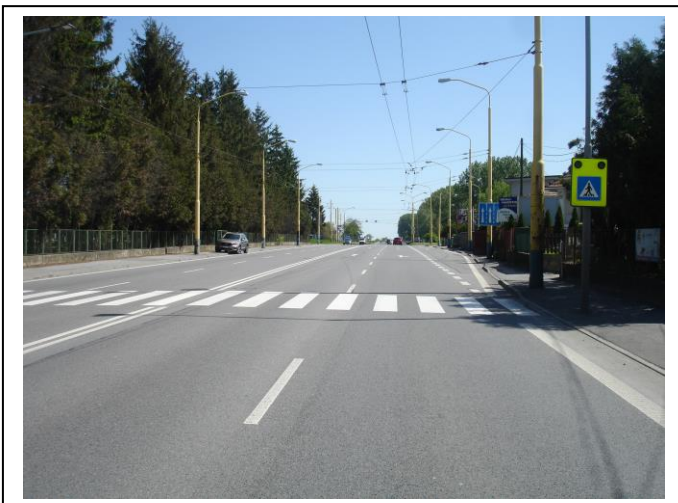
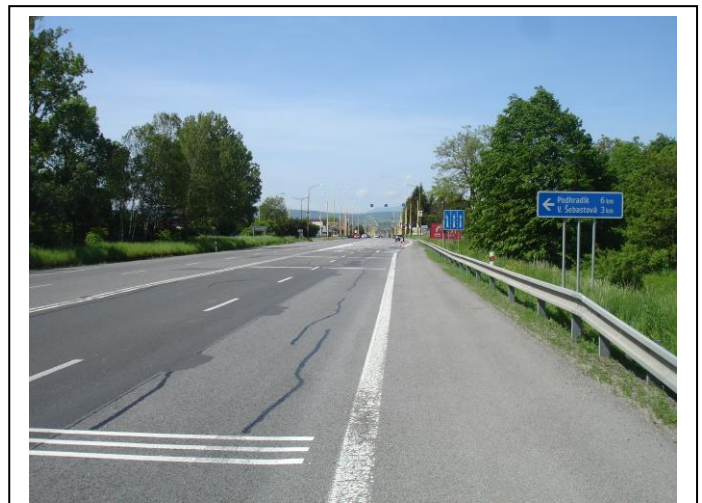
Začiatok úseku NL v smere staničenia

Koniec úseku NL proti smeru staničenia

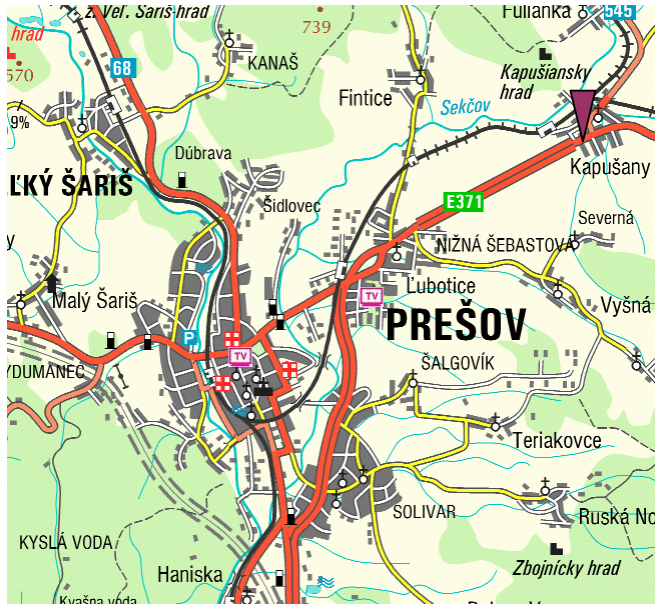
Situačná mapa

Nehodová lokalita na ceste I/18 v km 694,100 – 694,840 (235,110-235,850)

NL sa nachádza na ceste I/18 v intraviláne obce Kapušany, vyústenie cesty II/545, Tulčík, Bardejov. Dĺžka úseku je 740 m. Podľa celoštátneho sčítania dopravy v roku 2015 intenzita dopravy v úseku bola 22 341 vozidiel/24 hod., z toho 17,45% ťažkých vozidiel.

V uvedenej lokalite bolo za rok 2022 spolu 5 DN, pri ktorých boli 3 osoby ľahko zranené. Materiálne škody činili 14,00 tis. €.

Príčiny DN: Porušenie povinnosti vodiča, porušenie povinnosti účastníka cestnej premávky.

- Zriadená svetelná signalizácia v križovatke I/18 – II/545

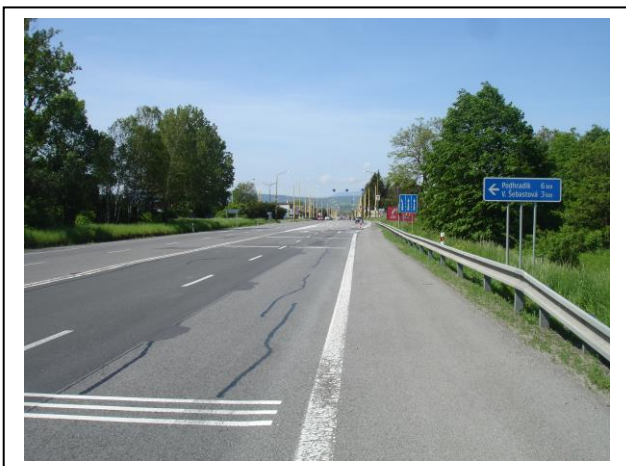
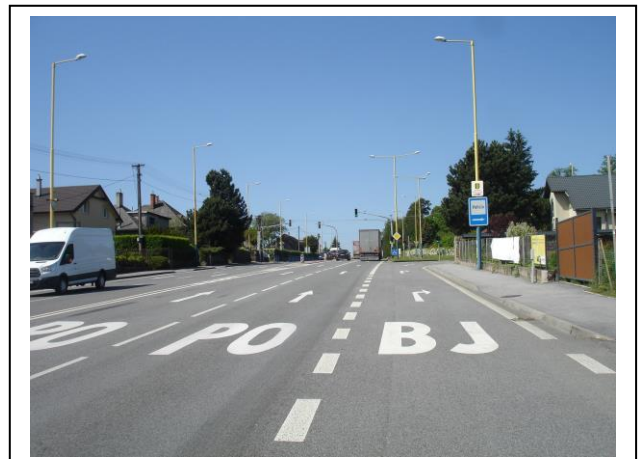
Začiatok úseku NL v smere staničenia

Koniec úseku NL proti smeru staničenia

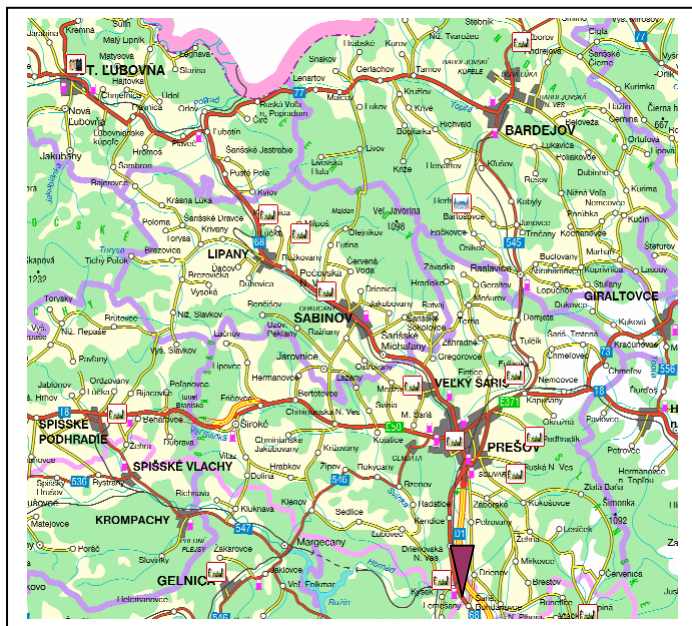
Situačná mapa

Nehodová lokalita na ceste I/20 v km 100,000 – 100,000 (5,440-5,440)

NL sa nachádza na ceste I/20 v intraviláne obce Janovík, km 5,440.

V uvedenej lokalite bolo v roku 2022 6 DN, pri ktorých bolo 11 osôb ľahko zranených. Materiálna škoda 41,05 tis. €.

Príčiny DN: Porušenie povinnosti vodiča, nedovolená rýchlosť jazdy, nesprávne odbočovanie, nesprávna jazda cez križovatku.

Bola prevedená obnova VDZ a komunikácia nevykazuje žiadne závady v stavebno – technickom stave.

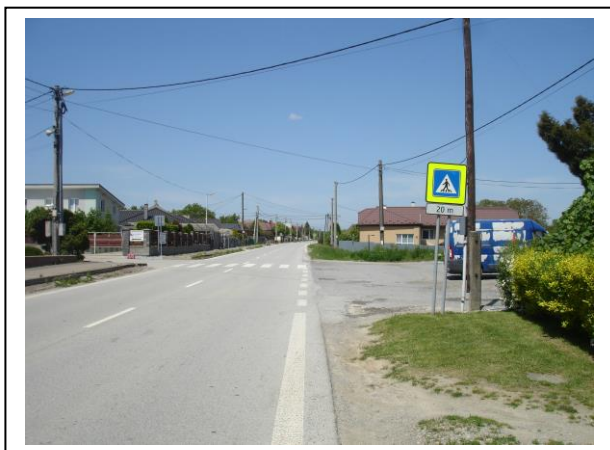
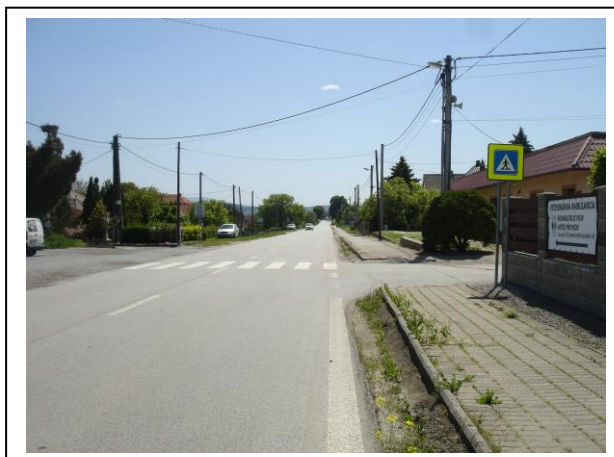
NL proti smeru staničenia

NLv smere staničenia

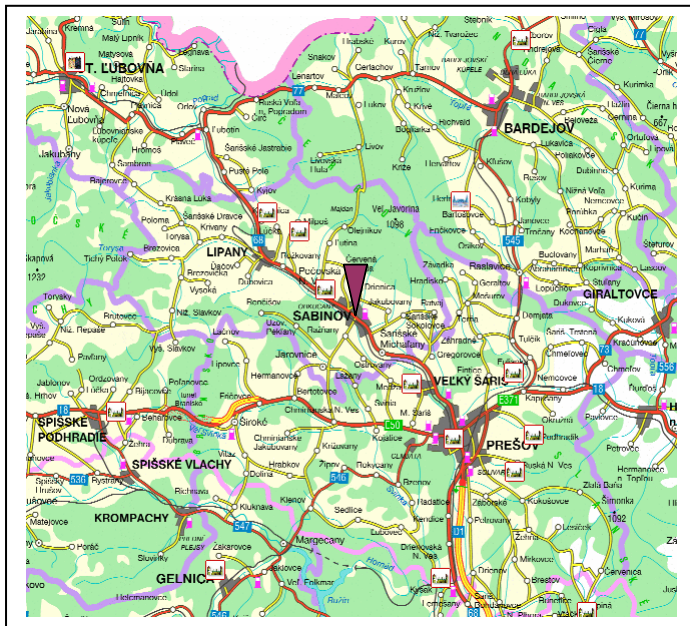
Situačná mapa

Nehodová lokalita na ceste I/68 v km 61,660 – 62,700

NL sa nachádza na ceste I/68 v intraviláne mesta Sabinov, centrum - vyústenie cesty III/3177 Ražňany. Dĺžka úseku je 1 040 m.

V uvedenej lokalite bolo v roku 2022 7 DN, pri ktorých bolo 5 osôb ľahko zranených. Materiálna škoda 5,85 tis.€.

Príčiny DN: Porušenie povinnosti vodiča, porušenie osobitných ustanovení o chodcoch, nedodržanie vzdialenosti medzi vozidlami.

Navrhované opatrenia : daný úsek nevykazuje žiadne stavebno-technické nedostatky.

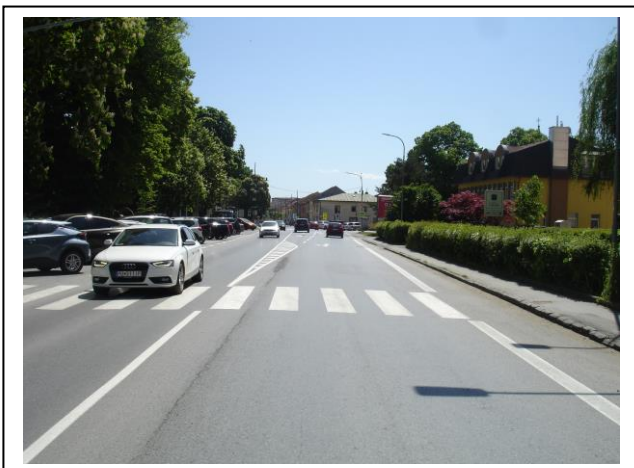
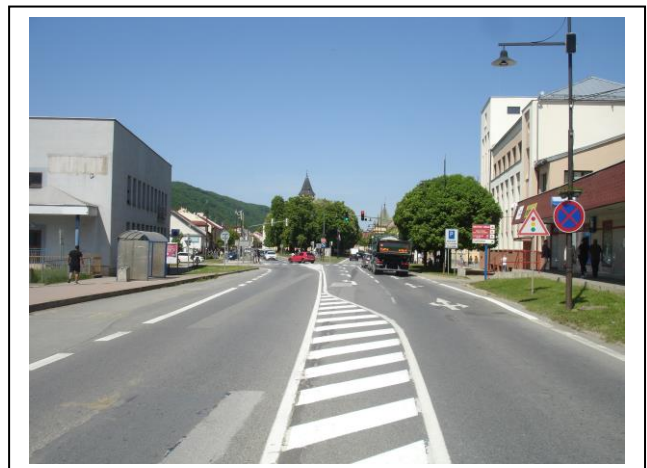
Začiatok úseku NL v smere staničenia

Koniec úseku NL proti smeru staničenia

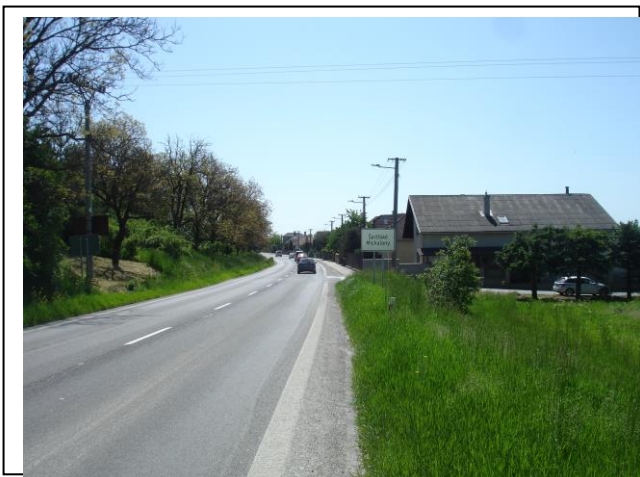
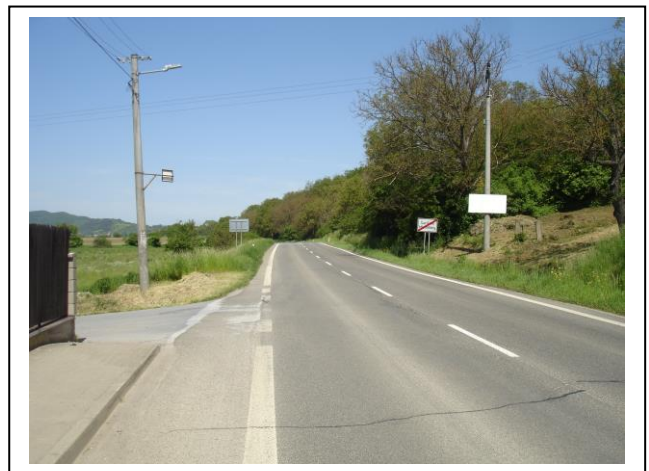
NL sa nachádza na ceste I/68 v intraviláne obce Šarišské Michalany. Dĺžka úseku je 900 m. Podľa celoštátneho sčítania dopravy v roku 2015 intenzita dopravy v úseku bola 10 799 vozidiel/24 hod., z toho 12,70% ťažkých vozidiel.

V uvedenej lokalite bolo v roku 2022 5 DN, pri ktorých bola 1 osoba ťažko zranená a 5 osôb ľahko zranených. Materiálna škoda 17,95 tis.€. Príčiny DN: Porušenie povinnosti vodiča, nesprávna jazda cez križovatku.

Začiatok úseku NL v smere staničenia

Koniec úseku NL proti smeru staničenia

Nedostatočné šírkové usporiadanie, nutnosť zriadenia zaraďovacích a odbočovacích pruhov.

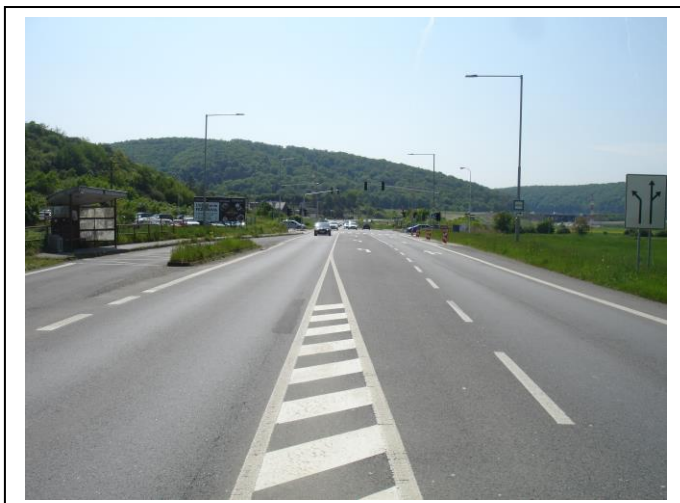
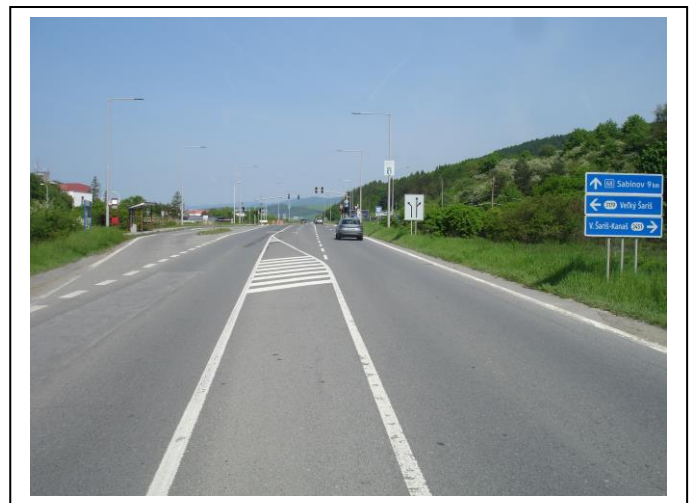
NL križovatka Veľký Šariš – Kanaš, cesta I/68 – III/3451. Podľa celoštátneho sčítania dopravy v roku 2015 intenzita dopravy v úseku bola 15837 vozidiel/24 hod., z toho 11,88% ťažkých vozidiel.

V uvedenej lokalite bolo za rok 2022 spolu 6 DN, pri ktorých bolo 4 osôb ľahko zranených. Materiálne škody činili 34,50 tis.€.

Príčiny DN: pôsobenie zvierat, nesprávny spôsob jazdy, nedodržanie vzdialenosti medzi vozidlami, nesprávne odbočovanie.

Začiatok úseku NL v smere staničenia

Koniec úseku NL proti smeru staničenia

- Zriadená svetelná signalizácia

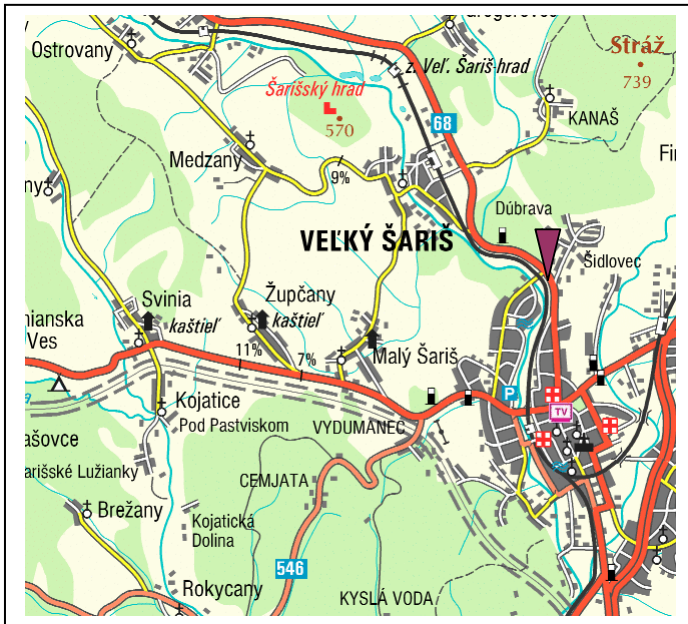
Situačná mapa

Nehodová lokalita na ceste I/68 v km 77,220 – 78,140

NL sa nachádza v intraviláne mesta Prešov ul. Sabinovská, Šidlovec – križovatka Bjornsonova. Podľa celoštátneho sčítania dopravy v roku 2015 intenzita dopravy v úseku bola 18 098 vozidiel/24 hod., z toho 12,23% ťažkých vozidiel.

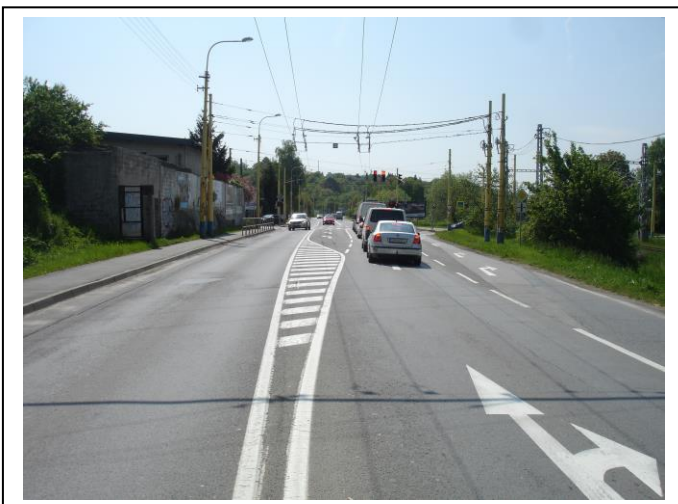
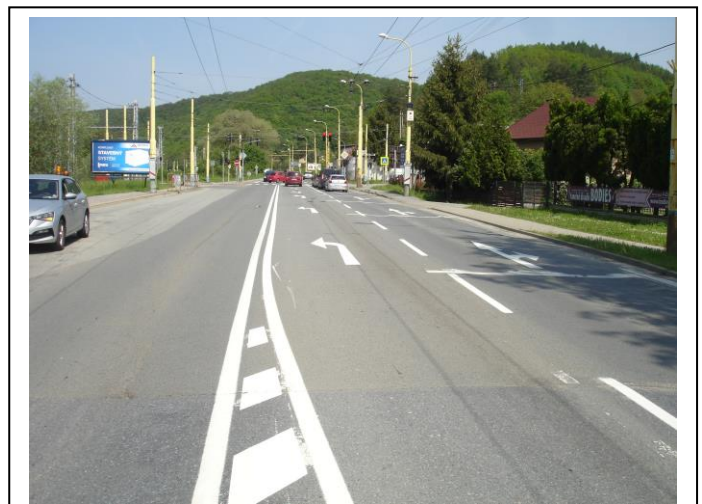
V uvedenej lokalite bolo za rok 2022 spolu 6 DN, pri ktorých bola 2 osoby ťažko zranené a 2 osoby ľahko zranené. Materiálne škody činili 17,40 tis.€. Príčiny DN: Porušenie povinnosti vodiča, nesprávna jazda cez križovatku, porušenie povinnosti účastníka cestnej premávky a nesprávne odbočovanie.

Začiatok úseku NL v smere staničenia

Koniec úseku NL proti smeru staničenia

Navrhované opatrenia: Obnova obrusnej vrstvy vozovky, obnova VDZ. Komplexná oprava križovatky v blízkosti železničného priestestia.
