NEHODOVÉ LOKALITY NA CESTÁCH I. TRIEDY v roku 2022

PODĽA KRITÉRIA 5 DN/rok/km

Nehodová lokalita na ceste I/21 v km 44,000 – 45,000

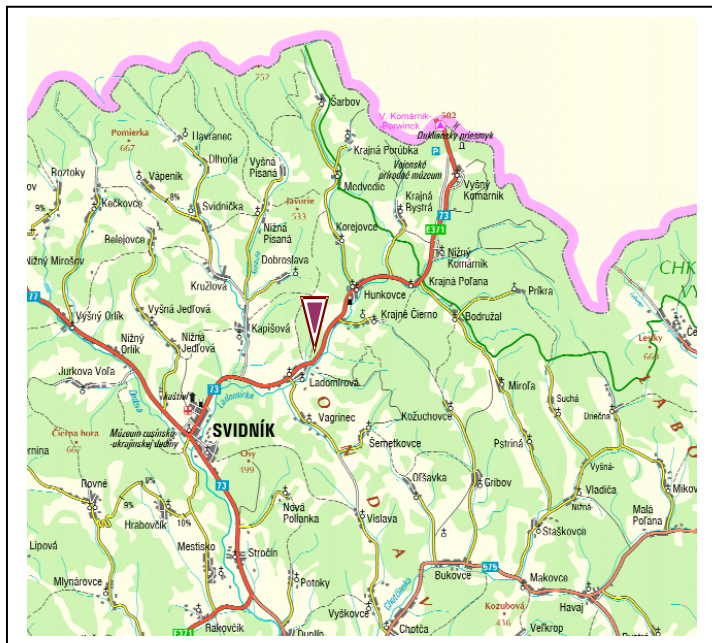
Situačná mapa

Miestopis a okolie : NL sa nachádza na št. ceste I/21 v extraviláne pred obcou Ladomirová v ľavotočivej zákrute. Jedná sa o úsek cesty, kde šírka vozovky je 8,0 m. V celom úseku nie je takmer žiadna spevnená krajnica. Zvodidlo je osadené iba na priepustoch a v mieste mýtnej brány.

Príčiny dopravných nehôd : Hlavná príčina DN je zlé smerové vedenie trasy št. cesty, kde pri stretávaní sa jeden z účastníkov skončí v priekope, aby zabránili zrážke.

V danom úseku bolo 5 DN z toho 4 ťažko ranených a 3 ľahko ranených. Materiálne škody činili 109,5 tis. €.

- V rámci údržby boli osadené dopr. značky :
B 27a / najvyššia dov.rýchlosť 70 km/h a 50 km/h /
B 25a / zákaz predbiehania /

V celom úseku bolo obnovené VDZ

V celom úseku je potrebné zrealizovať celkovú rekonštrukciu cesty so smerovým vyrovnaním trasy a rozšíriť spevnené krajnice.
