**SLOVENSKÁ SPRÁVA CIEST IVSC KOŠICE**

**SPRÁVA O OPATRENIACH NA  
NEHODOVÝCH LOKALITÁCH  
NA CESTÁCH I. TRIEDY  
v roku 2024**

**PODĽA KRITÉRIA 5 DN/rok/km**

## Nehodová lokalita na ceste I/74 v km 4,880 - 5,200 extravilán medzi obcou Brekov a mestom Humenné

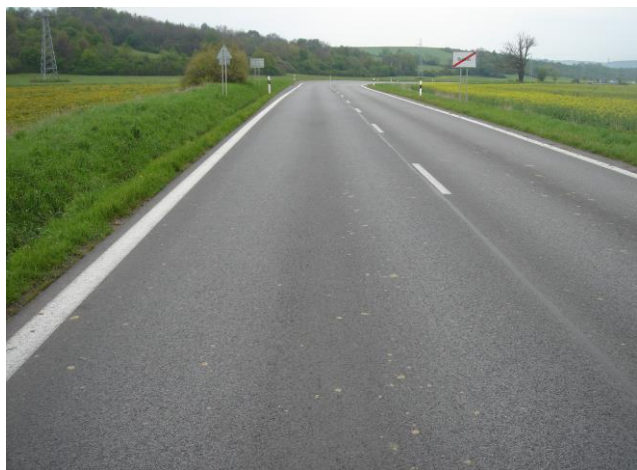
Začiatok úseku NL v smere staničenia

NL sa nachádza v extraviláne medzi obcou Brekov a mestom Humenné, s dvoma pravostrannými pripojeniami poľnej cesty. Jedná sa o krátky priamy úsek 2-pruhovej cesty. Dĺžka NL je 320 m. Podľa celoštátneho sčítania dopravy v roku 2022-23 intenzita dopravy v úseku bola 9 371 vozidiel/24 hod., z toho 16,13 % ťažkých vozidiel.

V uvedenej lokalite bolo za rok 2024 spolu 11 DN, pri ktorých boli 3 osoby ľahko zranené.

Príčiny DN: vplyv prevádzky, pôsobenie zvieraťa, porušenie povinnosti vodiča, nedodržanie vzdialenosti medzi vozidlami a porušenie pravidiel pri preprave nákladu.

Oprava cesty + obnova VDZ

**Navrhované opatrenia:** Úsek cesty nevykazuje žiadne závažné závady v stavebno-technickom stave cesty. Obnova krytu vozovky sa realizovala v roku 2024.

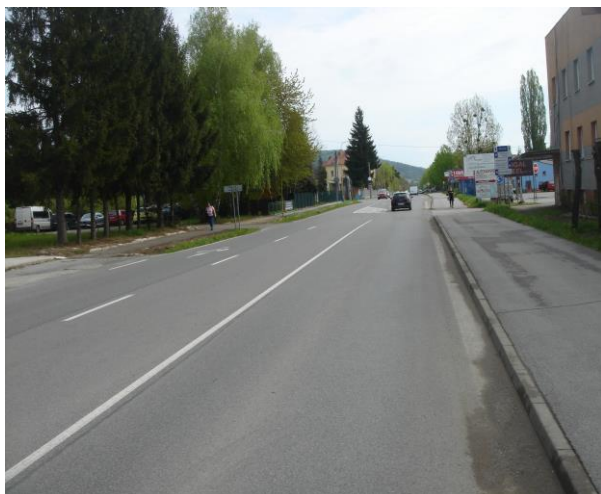
Začiatok úseku NL v smere staničenia

NL sa nachádza na ceste I/74 so začiatkom v intraviláne mesta Humenné na ul. Mierova za križovatkou s ul. Tolstého a končí na ul. Sninská v Humennom pred križovatkou s ul. Čapajevova. Dĺžka NL je 2 450 m. Podľa celoštátneho sčítania dopravy v roku 2022-23 intenzita dopravy v úseku bola 20 197 vozidiel/24 hod., z toho 9,14 % /1 845/ ťažkých vozidiel.

V uvedenej lokalite bolo za rok 2024 spolu 14 DN, pri bolo 7 osôb ľahko zranených a 1 osoba ťažko zranená. Príčiny DN: porušenie povinnosti vodiča, nesprávna jazda cez križovátku, vplyv prevádzky, nesprávne predchádzanie, nesprávne odbočovanie, porušenie osobitných ustanovení o chodcoch, porušenie pravidiel jazdy na zvieratách a vedenia a hnania zvierat. Najnehodovejší časový interval: 16-18 h.

- obnova VDZ

Navrhované opatrenia: Úsek cesty nevykazuje žiadne závažné závady v stavebno-technickom stave cesty. Obnova krytu vozovky sa realizovala v roku 2021.

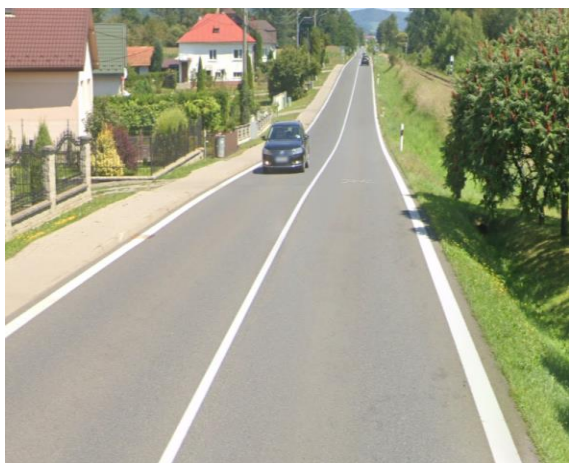
Začiatok úseku NL v smere staničenia

NL sa nachádza na ceste I/74 so začiatkom v intraviláne obce Dlhé n/Cirochou v smere staničenia cca 70 m za posledným RD a končí v miernom ľavotočivom oblúku pred obcou Belá n/Cirochou. Dĺžka NL je 1 210 m. Podľa celoštátneho sčítania dopravy v roku 2022-23 intenzita dopravy v úseku bola 6375 vozidiel/24 hod., z toho 13 % ťažkých vozidiel.

V uvedenej lokalite bolo za rok 2024 spolu 6 DN, pri ktorých boli 4 osoby ľahko zranené.

Príčiny DN: porušenie povinnosti vodiča, nedovolená rýchlosť jazdy, pôsobenie zvieraťa, nesprávne predchádzanie.

- obnova VDZ

Navrhované opatrenia: Úsek cesty nevykazuje žiadne závažné závady v stavebno-technickom stave cesty. Obnova krytu vozovky sa realizovala v roku 2021.

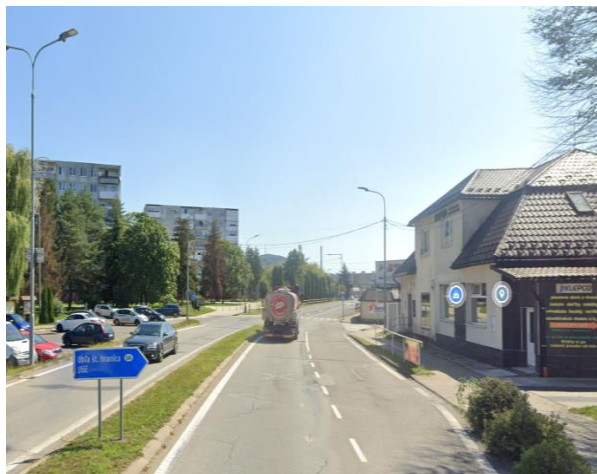
Začiatok úseku NL v smere staničenia

NL sa nachádza na ceste I/74 so začiatkom v intraviláne mesta Snina, začínajúci na ul. Strojárska za okružnou križovatkou na úrovni areálu autobusovej stanice a končí v stykovej neriadenej križovatke s ul. Perečínska. Dĺžka NL je 1 150 m. Podľa celoštátneho sčítania dopravy v roku 2022-23 intenzita dopravy v úseku bola 7 638 vozidiel/24 hod., z toho 14 % ťažkých vozidiel.

V uvedenej lokalite bolo za rok 2024 spolu 6 DN, pri ktorých boli 6 osôb ľahko zranených.

Príčiny DN: nedodržanie vzdialenosti medzi vozidlami, nesprávna jazda cez križovátku, porušenie povinnosti vodiča a nesprávne vchádzanie na cestu.

- obnova VDZ

Navrhované opatrenia: Úsek cesty nevykazuje žiadne závažné závady v stavebno-technickom stave cesty. Obnova krytu vozovky sa realizovala v roku 2024.
