## **NEHODOVÉ LOKALITY NA CESTÁCH I. TRIEDY v roku 2025**

**PODĽA KRITÉRIA 5 DN/rok/km**

# Nehodová lokalita na ceste I/77 v km 54,50-55,600, intravilán/extravilán obce Rokytov

Investor: SSC IVSC Košice, detašované pracovisko Bardejov

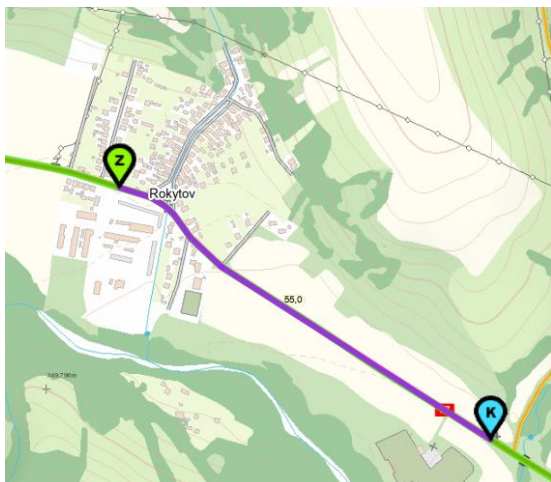
## Situačná mapa

NL sa nachádza na ceste I/77 v intraviláne a extraviláne obce Rokytov. Dĺžka NL je 1100m. Podľa celoštátneho sčítania dopravy v roku 2025 intenzita dopravy v úseku bola 7494 vozidiel/24 hod., z toho 12,65 % ťažkých vozidiel.

V uvedenej lokalite bolo za rok 2025 spolu 8 DN, pri ktorých 11 osôb bolo ľahko zranených.

Príčiny DN: 4x nedodržanie vzdialenosti medzi vozidlami, 1x porušenie povinnosti vodiča, 1x nesprávne predchádzanie, 1x nedovolená rýchlosť jazdy, 1x nesprávna jazda cez križovatku.

Druh vozovky živica, stav vozovky 3x suchý, 4x mokrý, 1x ľad/sneh

Poveternostné podmienky: 6x nesťažené, 1x hmla, 1x námraza

Najnehodovejší časový interval: 8,00 -10,00 h

- nehodová lokalita

V danom úseku bolo osadené DDZ.

V danom úseku navrhujem mikrokoberec
