**SLOVENSKÁ SPRÁVA CIEST IVSC  
Banská Bystrica**

**SPRÁVA O OPATRENIACH NA  
NEHODOVÝCH LOKALITÁCH  
NA CESTÁCH I. TRIEDY  
v roku 2025**

**PODĽA KRITÉRIA 5 DN/rok/km**

# Nehodová lokalita na ceste I/75 v km 193,100 - 194,07, intravilán mesta Lučenec

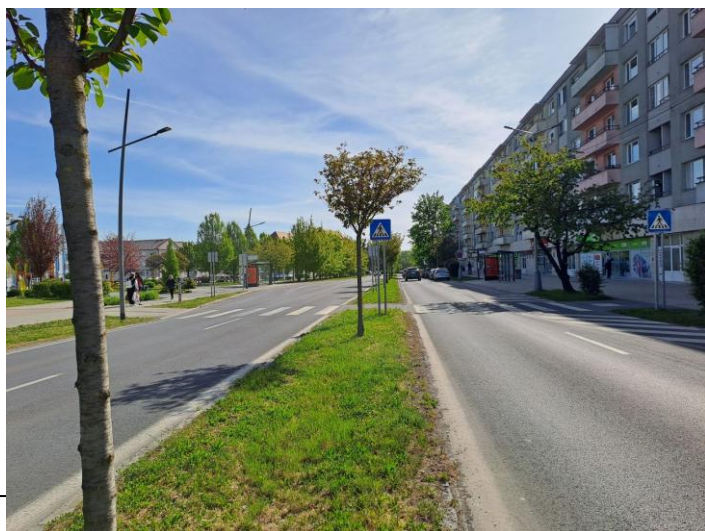
Začiatok úseku NL v smere staničenia

Priechody pre chodcov na ceste I/75 v intraviláne meste Lučenec na Ul. Námestie Republiky, Ul. T. G. Masaryka a Ul. J. Kármána.

Nerešpektovanie DZ na ceste I/75 (nedanie prednosti chodcom na priechode pre chodcov, )

Obnova VDZ na ceste I/75, realizácia zviditeľnenia dvoch priechodov pre chodcov (jeden z nich pri škole už v roku 2025 nie zaradený v rámci NL) technológiou dvojzložkového červeného plastu s protišmykovou úpravou farbeným žulovým kamenivom.

Zriadiť verejné osvetlenie s vyššou intenzitou alebo odlišnou farbou priamo nad priechodmi pre chodcov, ktoré je najúčinnnejším spôsobom ochrany chodcov za zníženej viditeľnosti, toto opatrenie je v kompetencii mesta Lučenec; prípadne zrekonštruovať priechody pre chodcov na inteligentné s ochrannými ostrovčekmi a výstražnou optickou signalizáciou pohybu chodca na priechode.

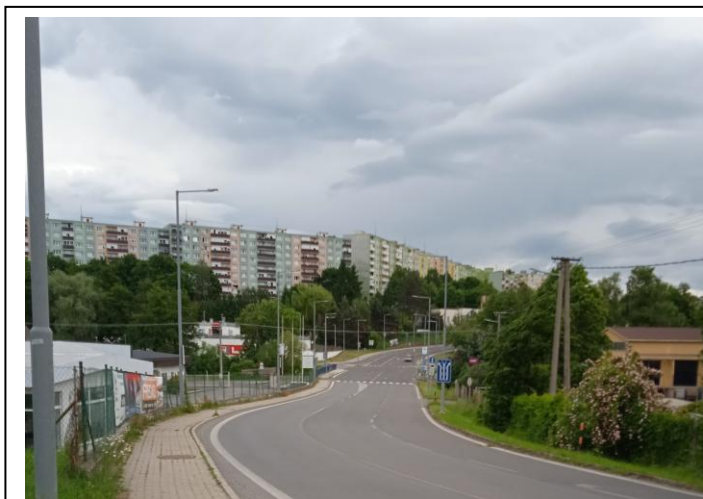
Začiatok úseku NL v smere staničenia

Križovatka ciest I/75- II/527 v intraviláne mesta Veľký Krtíš

Nerešpektovanie DZ na ceste II/527 ( nedanie prednosti v jazde vozidlám na hlavnej ceste I/75 )

**Vykonané opatrenia:** nadštandardné ZDZ a VDZ na vedľajšej ceste realizované jej správcom  
Obnova VDZ na ceste I/75

Prestavba križovatky z priesečnej na okružnú: vypracovaná PD, prebieha inžinierska činnosť  
Stavba : Úprava križovatky ciest I/75 – II/527 na okružnú križovatku Veľký Krtíš
