**SLOVENSKÁ SPRÁVA CIEST**

**KRITICKÉ NEHODOVÉ LOKALITY  
PODĽA NÁSLEDKOV DOPRAVNÝCH NEHÔD  
na cestách I. triedy v roku 2007 v SR**

**PREHĽAD OPATRENÍ**

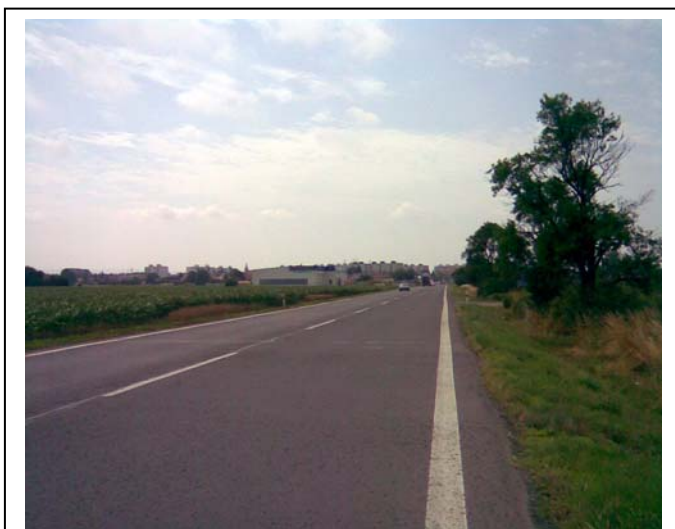
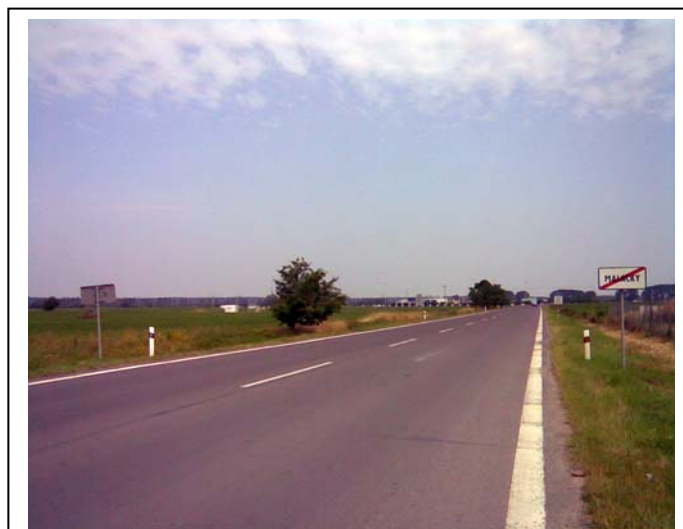
## Kritická nehodová lokalita na ceste I/2 v km 46,600 – 46,900

KNL sa nachádza v extraviláne smerom od Veľkých Levár do Malaciek, cesta prechádza miernou ľavotočivou zákrutou a pokračuje v mieste KNL rovinkou až po označenie obce Malacky.

Nedodržanie pravidiel cestnej premávky – nadmerná rýchlosť hlavne v úseku Veľké Leváre – Malacky, kde si vodiči mýlia cestu z pretekárskou dráhou a pri dojazde do Malaciek majú problémy.

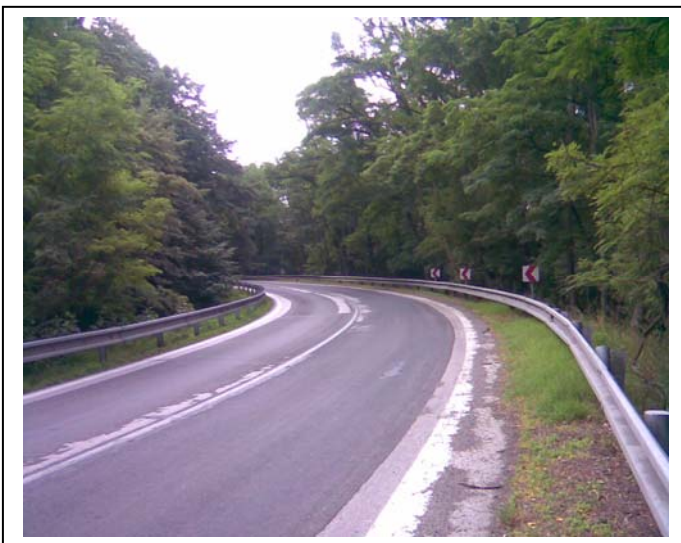
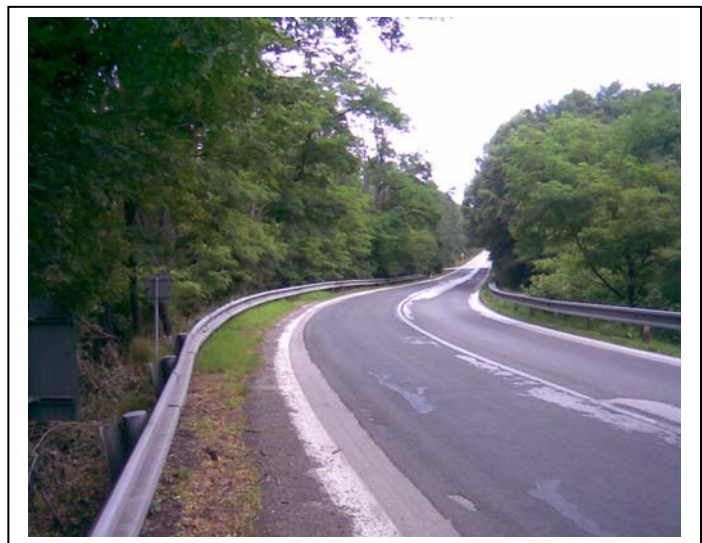
## Kritická nehodová lokalita na ceste I/2 v km 52,200 – 52,200

KNL sa nachádza v extraviláne v ľavotočivej pravouhlej zákrute, tesne pred tým, ako cesta prechádza cez železničnú trať.. V celej dĺžke úseku je po ľavej i pravej strane osadené zvodidlo. Pred KNL sú osadené ZDZ

A7 – nebezpečenstvo šmyku s dodatkovou tabuľou E6 – za mokra, v zákrute sú osadené vodiace tabule Z3a.

Nedodržanie pravidiel cestnej premávky – nadmerná rýchlosť

pokládka nového mikrokoberca v dĺžke cca 500 metrov.

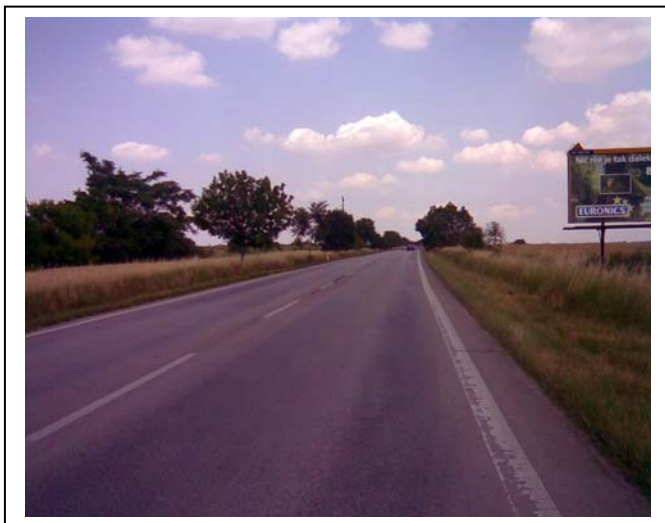
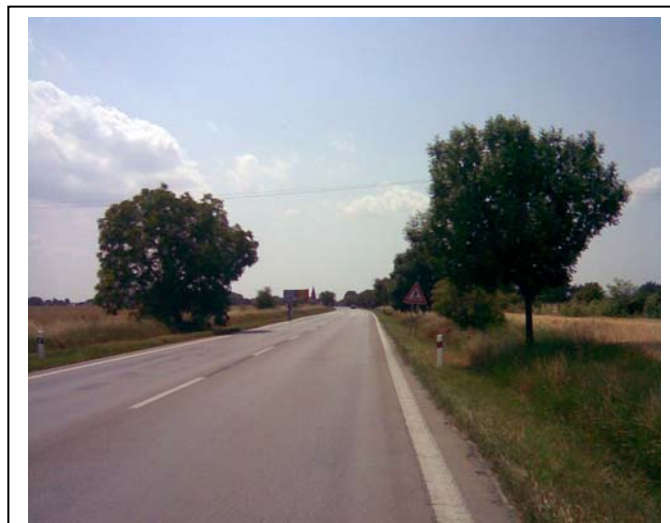
## Kritická nehodová lokalita na ceste I/61 v km 37,220 – 37,220

KNL sa nachádza v extraviláne za obcou Kaplná smerom na Cífer v miernej pravotočivej zákrute v slabom stúpaní.

Nedodržanie pravidiel cestnej premávky, nevenovanie pozornosti vedeniu motorového vozidla, cesta je v tomto úseku prehľadná a bezproblémová.

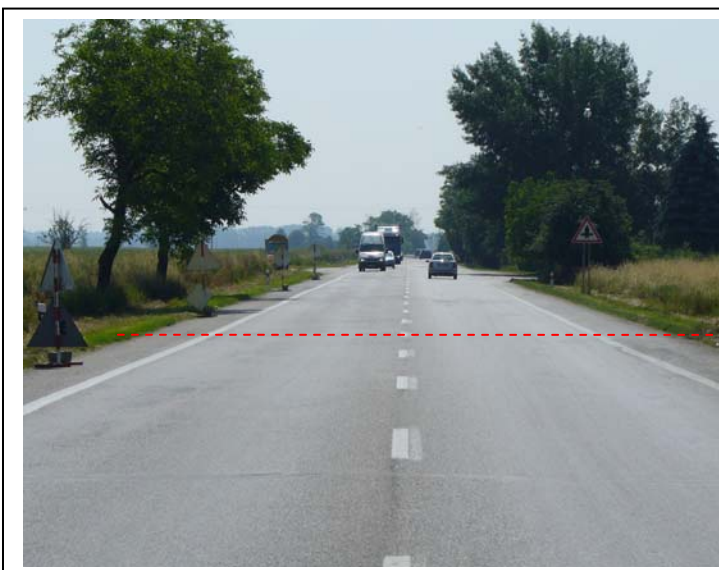
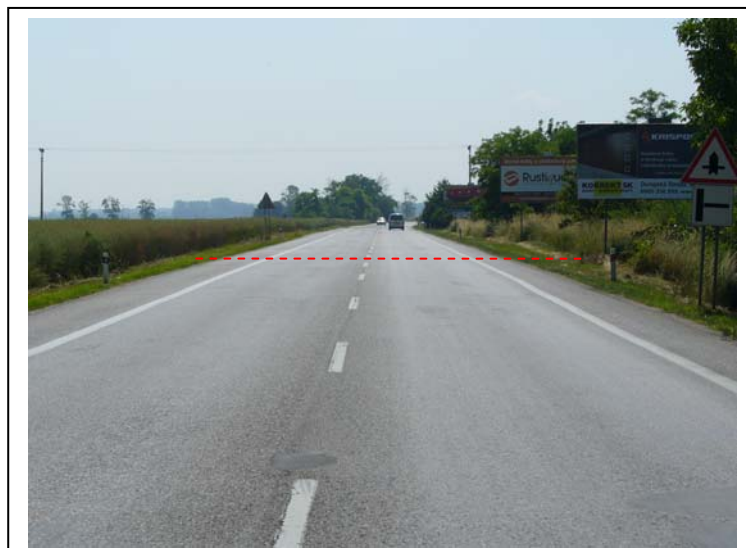
## Kritická nehodová lokalita na ceste I/63 v km 24,700 – 25,100

- nedodržanie bezpečnej vzdialenosti za vozidlom
- nepozornosť vodičov
- porušenie základných pravidiel cestnej premávky na pozemných komunikáciách

Začiatok kritického miesta v úseku KNL v smere staničenia pred križ. ciest I/63, III/0638 a MK v km 24,700

Koniec kritického miesta v úseku KNL v smere staničenia za križ. ciest I/63, III/0638 a MK v km 25,100

- obnovenie vodorovného dopravného značenia.

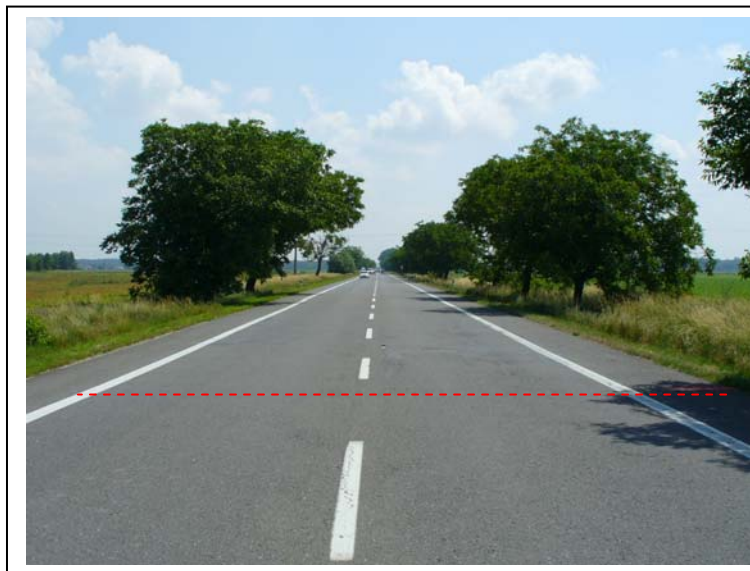
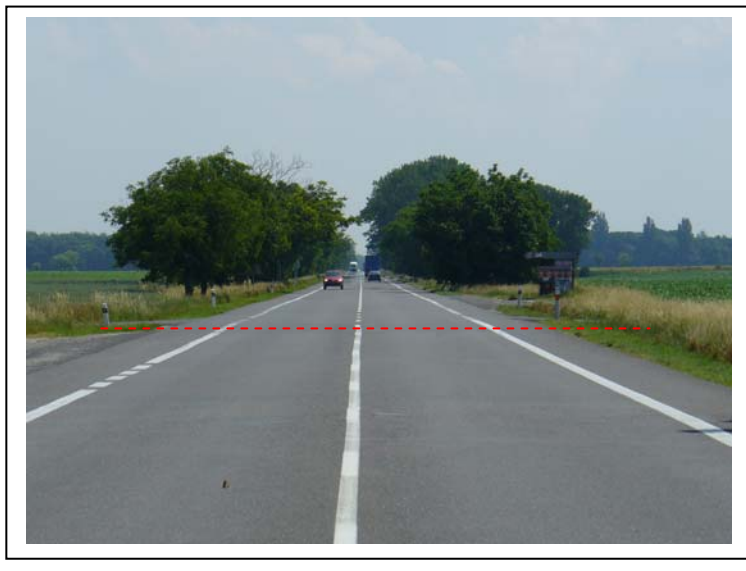
## Kritická nehodová lokalita na ceste I/63 v km 39,900 – 40,400

Začiatok kritického miesta v úseku KNL v smere staničenia pred križovatkou ciest I/63 a III/57211 v km 39,900

Koniec kritického miesta v úseku KNL v smere staničenia v križovatke ciest I/63 a III/57211 v km 40,400

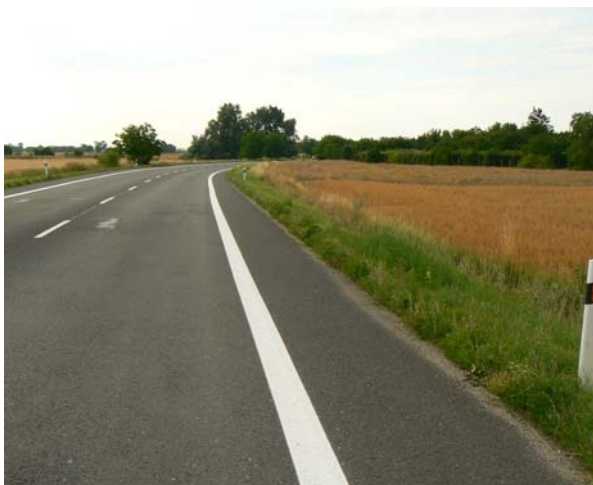
Začiatok kritického miesta v úseku KNL v smere staničenia na ceste I/63 v extraviláne pred obcou Zlatná na Ostrove v km 84,100

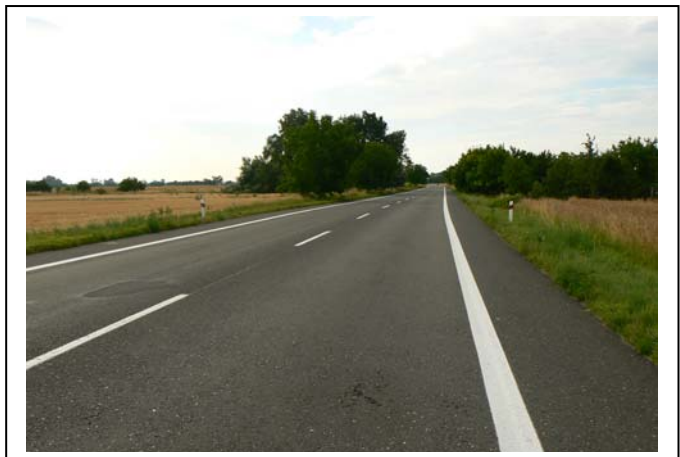
Koniec kritického miesta v úseku KNL v smere staničenia na ceste I/63 v extraviláne pred obcou Zlatná na Ostrove v km 84,500

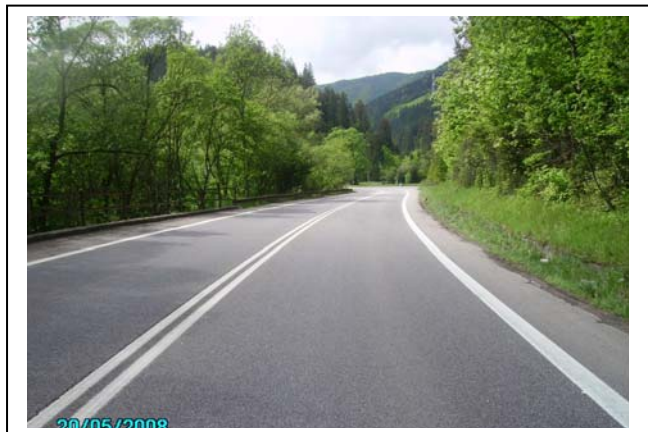
Začiatok kritického miesta v úseku KNL v smere staničenia

Nedodržanie pravidiel cestnej premávky, neprimeraná rýchlosť, nesprávny spôsob jazdy. Nevhodné smerové vedenie trasy, dve za sebou nasledujúce ostré zákruty. V zimnom období sa v úseku vyskytujú hmly, na vozovku padá námraza. V dôsledku zmien teplôt dochádza k uvoľňovaniu a padaniu skál na cestu z priľahlého skalného masívu. Stav povrchu vozovky je nevyhovujúci – koľaje, vypieranie, nerovnosti, lokálne rozpady, strata drsnosti.

- obnova vodorovného dopravného značenia
- obnova krytu vozovky
- oprava MO 18-321

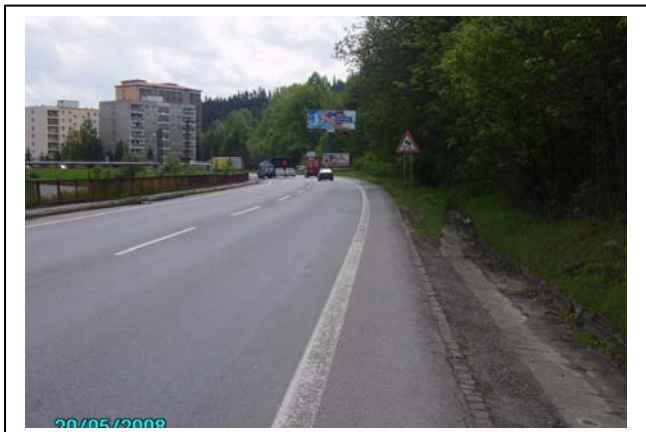
Začiatok kritického miesta v úseku KNL v smere staničenia

Nedodržanie rýchlosti a bezpečnej vzdialenosti za vozidlom, nevenovanie sa riadeniu vozidla, ohrozenie vodiča vozidla pri predchádzaní z jedného jazdného pruhu do druhého. Stav povrchu vozovky – lokálne poklesy vozovky, vypieranie, strata drsnosti.

- obnova vodorovného dopravného značenia
- lokálna oprava poškodených miest vozovky
- ZDZ A7+E6

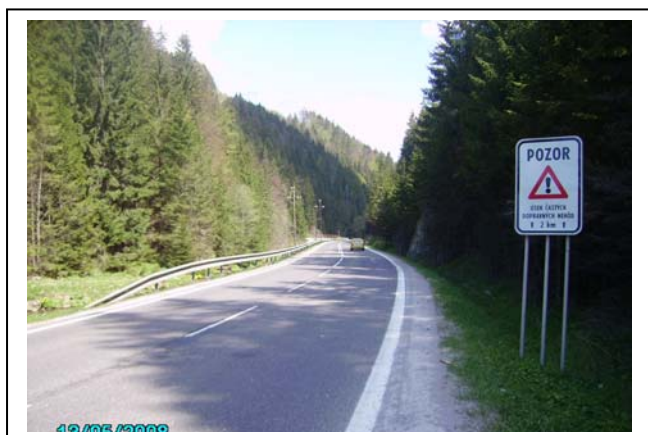
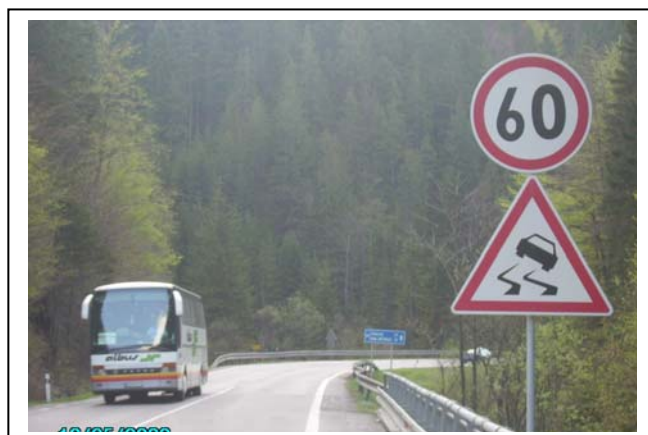
Začiatok kritického miesta v úseku KNL v smere staničenia

Nedodržanie rýchlosti a bezpečnej vzdialenosti za vozidlom, nevenovanie sa riadeniu vozidla, ohrozenie vodiča vozidla pri predchádzaní z jedného jazdného pruhu do druhého. Stav povrchu vozovky je nevyhovujúci – rozpad vozovky, vypieranie, nebezpečné ostré zákruty.

- obnova vodorovného dopravného značenia
- umiestnenie ZDZ A7 + E6, B27a-60 km/hod

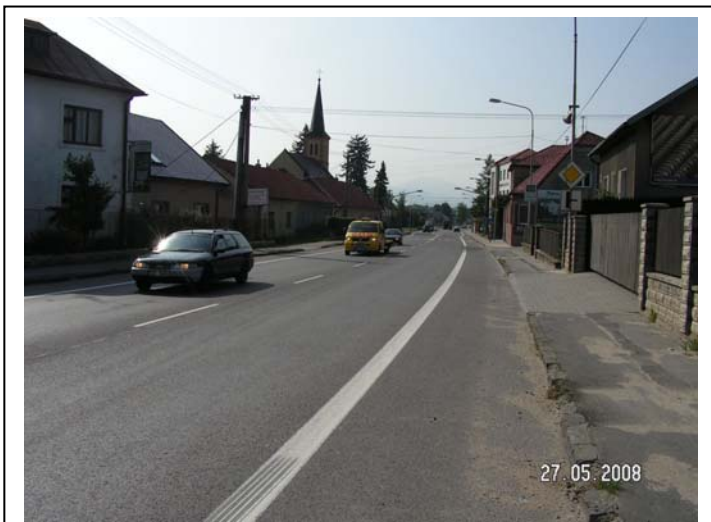
Začiatok KNL v smere staničenia

Vzhľadom na vysokú intenzitu vozidiel dochádza často k vzniku kolón. Úsek sa vyznačuje zvýšeným pohybom peších a cyklistov. Nedodržiavanie pravidiel cestnej premávky a užívanie alkoholu bolo preukázané u všetkých účastníkov cestnej premávky. Kolízne situácie vznikajú pri odbočovaniach k príslušným nehnuteľnostiam v križovatkách. Vybudovaním D1 v úseku Dubná Skala-Turany sa zníži intenzita dopravy a môžeme predpokladať, že aj počet DN.

- v rámci bežnej údržby - zdrsňujúci mikrokoberec
- vybudovanie D1 Dubná Skala - Turany

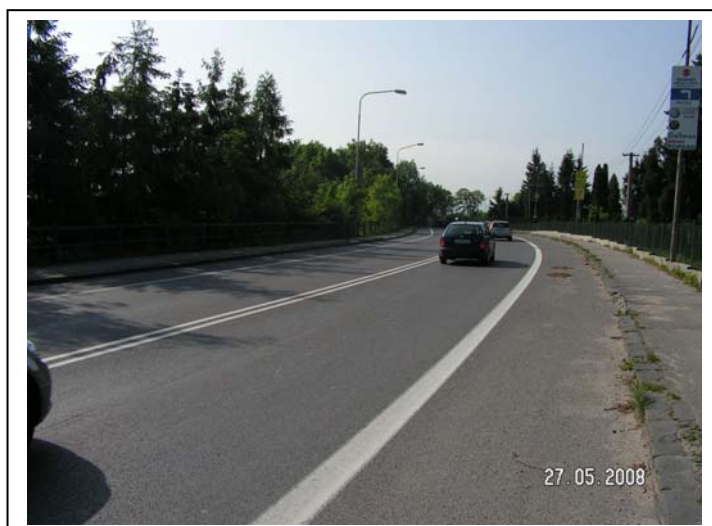
Začiatok KNL v smere staničenia

V úseku sa nachádza množstvo napojení k objektom, čo vytvára kolízne situácie. Vysoká intenzita automobilovej, pešej a cyklistickej dopravy. Nedodržovanie pravidiel cestnej premávky zistené u všetkých účastníkov. Kolízne priestorové usporiadanie križovatky I/18 s III/18254, kt. je OKNL a odstavných plôch pri Partizánskom cintoríne.

- výstavba D1 Dubná Skala – Turany výrazne zníži intenzitu dopravy v úseku – NDS a.s.
- bežná údržba – zdrsňujúci mikrokoberec
- úprava križovatky I/18 a III/018254

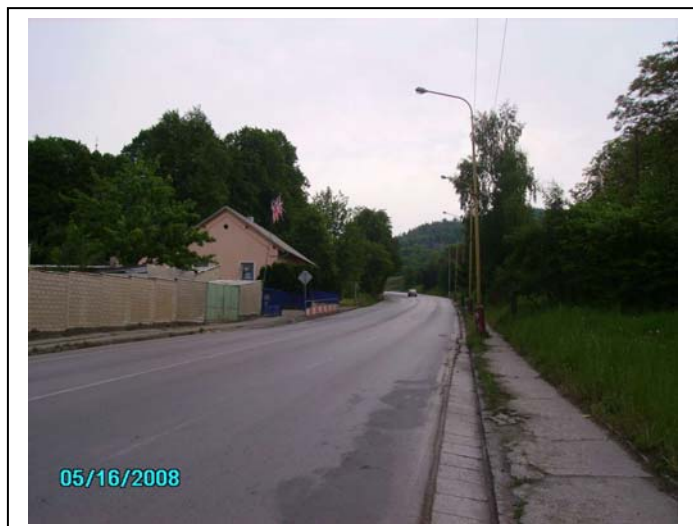
Začiatok v km 131,820

Na bezpečnosť cestnej premávky negatívne vplyva nevhodné smerové a výškové vedenie trasy, nedostatočný rozhľad v klesaní vľavo a opotrebovanie povrchu vozovky (trhliny, vypieranie povrchu).

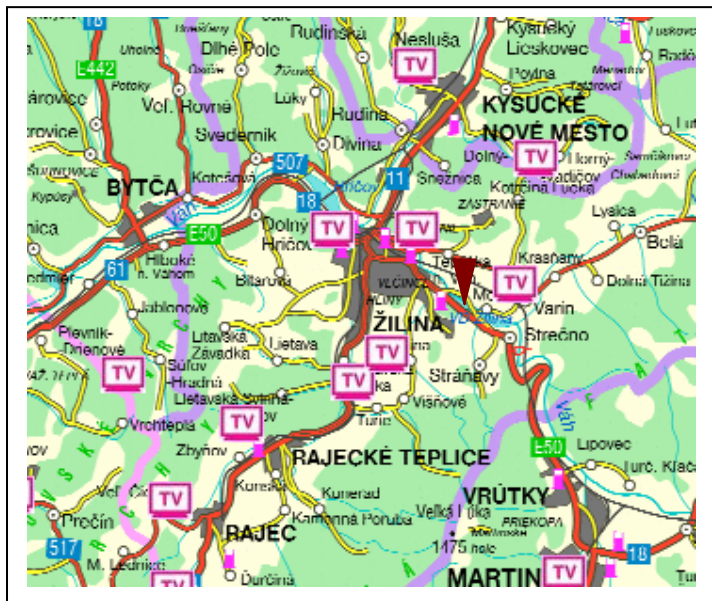
#### Prehľadná situácia

Uvedený úsek cesty I/18 sa nachádza v extraviláne obce Mojšová Lúčka. KNL sa začína na rovnom úseku cesty a zahŕňa obojstranné zástavky MHD a mostný objekt Hýrov.

Ide o nedodržavanie pravidiel cestnej premávky.

V tomto úseku je vysoká intenzita hlavne kamiónej dopravy. V zimnom období ide o časté tvorenie námrazy.

#### Opatrenia navrhované :

Obnova VDZ

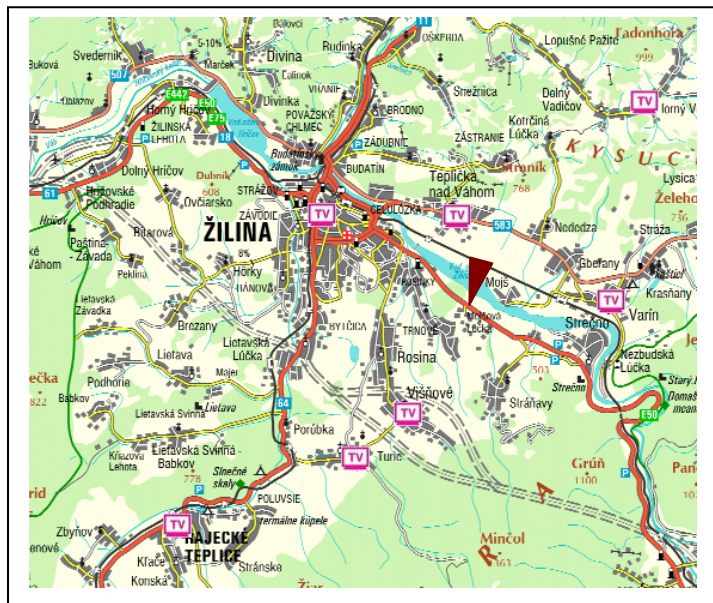
### Prehľadná situácia

Uvedený úsek cesty I/18 sa nachádza v extraviláne obce Mojšová Lúčka, začína na rovnom úseku, nasleduje mierna ľavotočivá zákruta, priesečná križovatka s III/018248 Stráňavy, zástavky MHD.

Ide o nedodržiavanie pravidiel cestnej premávky. Úsek je vysokofrekventovaný hlavne kamiónovou dopravou. V rámci výstavby betonárka Mojš.L. budú realizované úpravy križovatky, vrátane vybudovania nových autob. zástavok.

#### Opatrenia navrhované :

Obnova VDZ

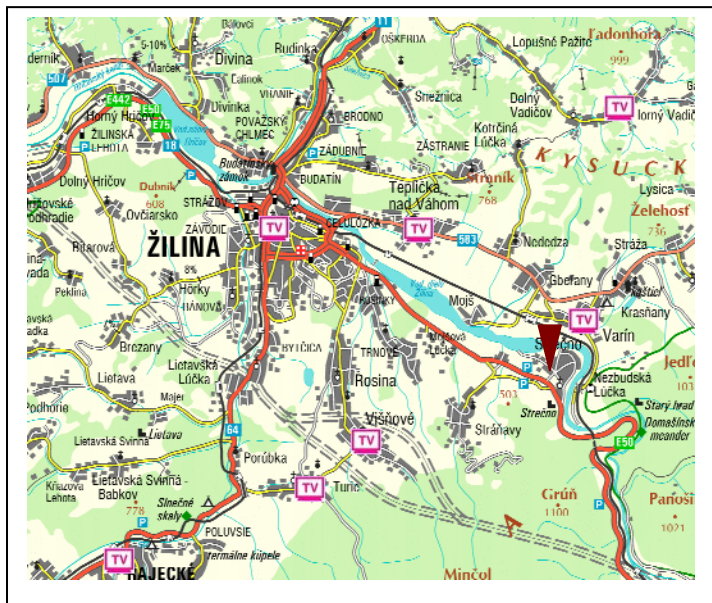
#### Prehľadná situácia

Uvedený úsek cesty I/18 sa nachádza v extraviláne obce Strečno. V úseku sa nachádza parkovisko „Plte cez Váh“ na ľavej strane, nasleduje ostrá pravotočivá zákruta a končí pri vjazde do tunela.

Ide o nedodržiavanie predpisov pravidiel cestnej premávky. V úseku sú obmedzené rozhľadové pomery, nedostatočné šírkové usporiadanie komunikácie, vyhladený povrch vozovky.

#### Opatrenia navrhované :

Bežná údržba:  
Obnova VDZ  
Obnova krytu vozovky

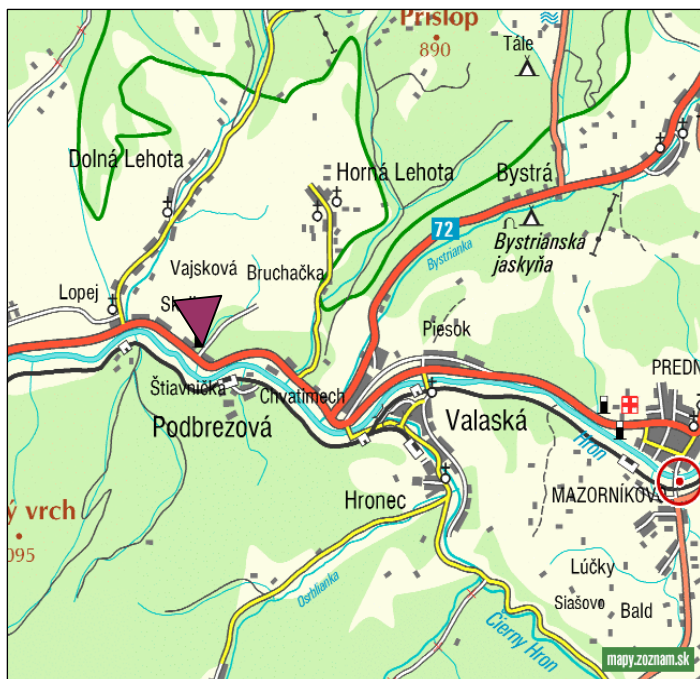
### Situácia

Kritická nehodová lokalita sa nachádza pri vstupe do obce Podbrezová. Terén je mierne členitý prechádza miernou ľavotočivou zákrutou, rozhľadové pomery sú dobré. V úseku je zákaz predchádzania vyznačený vodorovným dopravným značením. Popri ceste vedie pravostranný chodník pre peších.

V uvedenej lokalite bolo za rok 2007 spolu 5 DN, pri ktorých boli dve osoby usmrtené, jedna ťažko a dve ľahko zranené.

Príčiny ťažkej DN: Vodič OMV (nevodič) v miernej ľavotočivej zákrute odštal s vozidlom šmyk, prešiel do protismeru, kde došlo k čelnej zrážke s protiúdcim OMV. Usmrtení boli dvaja spolujazdci.

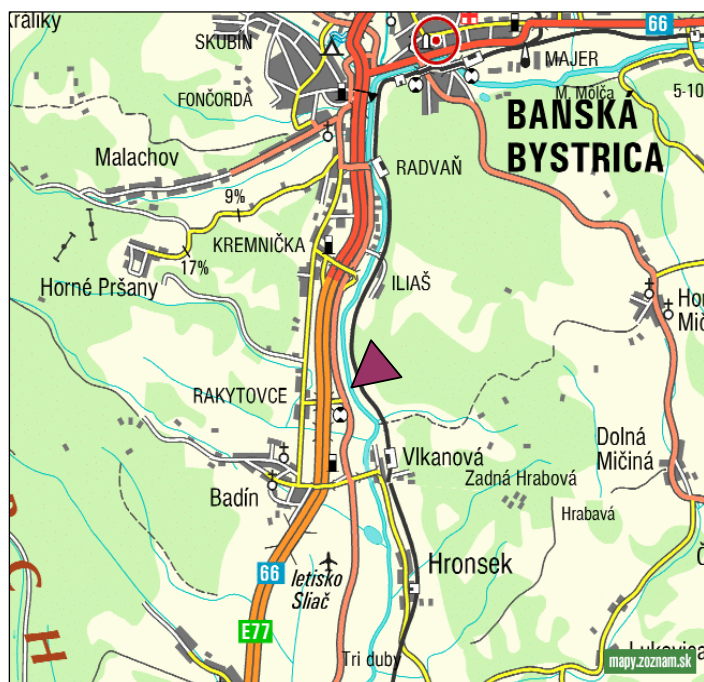
### Situácia

Úsek kritickej nehodovej lokality začína vjazdom do areálu spoločnosti VEOLIA, a.s. po pravej strane a vľavo je križovatka s cestou III/066021 do obce Rakytovce. Ďalej úsek pokračuje ostrou ľavotočivou a následne pravotočivou zákrutou.

V uvedenej lokalite boli za rok 2007 2 dopravné nehody pri ktorých bola 1 osoba usmrtená dve boli ťažko a jedna ľahko zranená. Príčiny DN: Vodič OMV v dôsledku neprispôsobenia rýchlosti nezvládol vedenie vozidla, po prejdení ľavotočivej zákruty prešiel do protismeru, kde došlo k čelnej zrážke s OMV. Vodič bol pri nehode usmrtený.

- stavebno-technický stav vozovky je vyhovujúci, smerové a rozhľadové pomery sú taktiež vyhovujúce
- zvýšiť dohľad nad bezpečnosťou zo strany dopravnej polície najmä na kontrolu povolennej rýchlosti

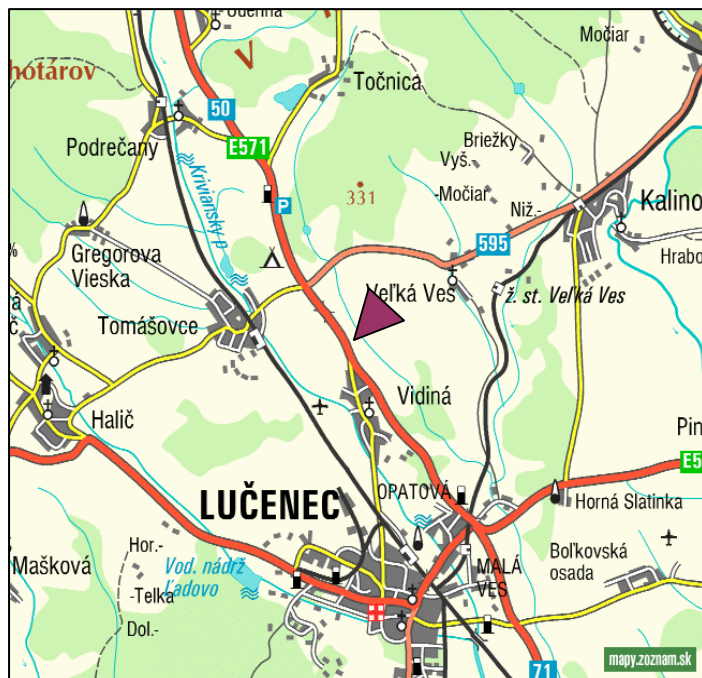
### Situácia

Extravilán v k.ú. Vidiná. Úsek začína v priamej pred križovatkou ciest I/50 s III/508055. Kritické nehodové miesto je v križovatke km 288,080 – 288,100, ktorá sa nachádza v nevyhovujúcich výškových a rozhľadových pomeroch. Úsek pokračuje pravotočivou zákrutou v stúpaní.

V uvedenej lokalite bolo za rok 2007 spolu 16 DN, pri ktorých bola jedna osoba usmrtená, dve boli ťažko a päť ľahko zranených. Príčiny smrteľnej DN: Vodič OMV po prejení pravotočivej zákruty na mokrej vozovke dostal šmyk, prešiel do protismeru, kde došlo k zrážke s protiidúcim OMV. Spolujazdec zrážku neprežil.

- prehodnotiť možnosť prestavby križovatky tak, aby sa zrušili jestvujúce dva body napájania na cestu I/50 v nevyhovujúcich výškových a rozhľadových pomeroch

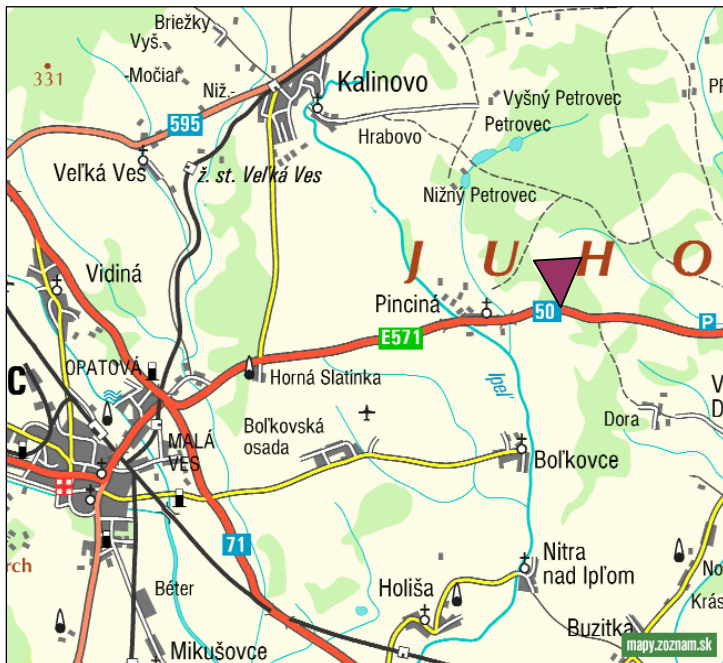
### Situácia

Extravilán v k.ú. Pinciná. Úsek začína v ľavotočivej zákrute v ostrom stúpaní do kopca „Pinciná“. V stúpaní sú dva jazdné pruhy. Šírka vozovky je 11,5m. KNM je v km 299,500 – 299,600. Koniec úseku je rovný v miernom klesaní, kde sa vozovka opäť zužuje do dvoch jazdných pruhov.

V uvedenej lokalite bolo za rok 2007 spolu 16 DN, pri ktorých bola jedna osoba usmrtená, dve boli ťažko a päť ľahko zranených. Príčiny smrteľnej DN: Vodič OMV po prejení pravotočivej zákruty na mokrej vozovke dostal šmyk, prešiel do protismeru, kde došlo k zrážke s oprotiidúcim OMV. Spolujazdec zrážku neprežil.

- obnova vodorovného dopravného značenia a oprava zvislého DZ, v rámci údržby každoročne
- v roku 2007 vykonané meranie stavu povrchu drsnosti s nevyhovujúcim výsledkom, v dôsledku čoho boli prijaté opatrenia na obnovu povrchových vlastností vozovky

- obnova povrchových vlastností vozovky pokládkou mikrokoberca
- zvislé DZ B27a (60) a A7 zvýrazniť na žltozelenom fluorescenčnom podklade

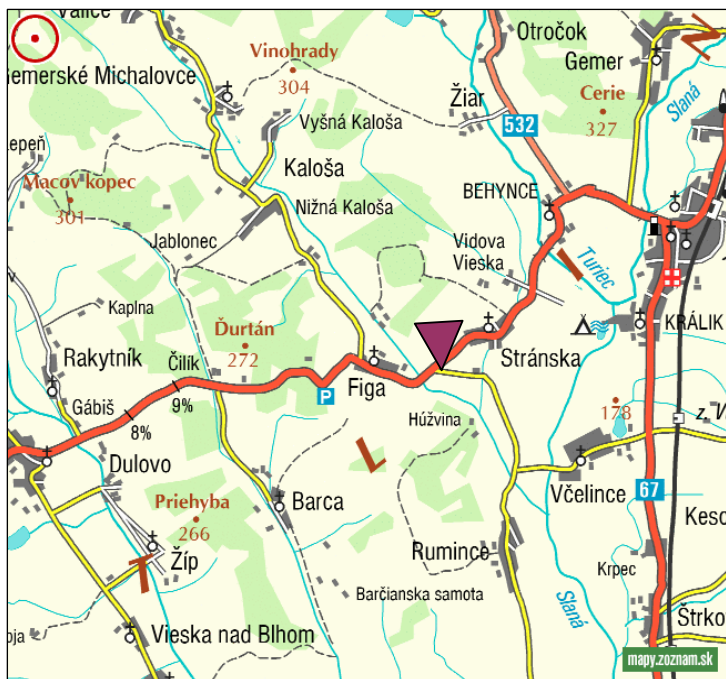
### Situácia

Úsek začína za obcou Figa. V predmetnej lokalite sa v súčasnosti prebieha výstavba rýchlostnej cesty „R2 – Figa obchvat“, kde v kritickom nehodovom mieste sa realizuje napojenie obchvatu R2 na cestu I/50. Investor je NDS. Rozhľadové pomery sú v predmetnom úseku dobré, celý úsek je vyznačený dočasným DZ na žltom reflexnom podklade, maximálna povolená rýchlosť v úseku je 40 km/hod.

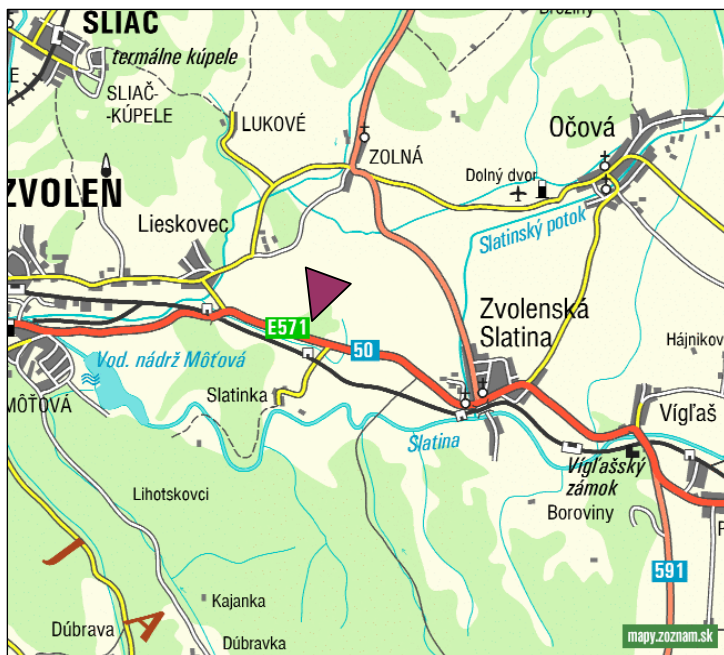
### Situácia

Nehodové miesto sa nachádza v extraviláne katastra obce Lieskovec. Celý úsek je v priamej v miernom stúpaní. Rozhľadové pomery sú dobré. Šírka vozovky je 11,0 m. Úsek je silne dopravne zaťažený. Podľa posledného sčítania dopravy v roku 2005 je intenzita v úseku 13893 vozidiel/24 hodín.

- nie je potrebné
- zvýšiť dohľad nad bezpečnosťou za strany polície (meranie rýchlosti)

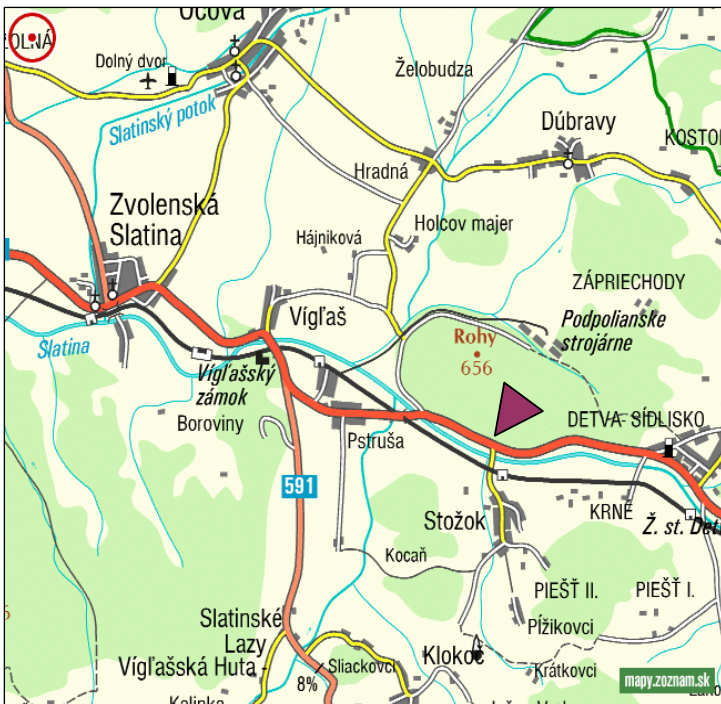
### Situácia

Nehodové miesto začína pred križovatkou ciest I/50 s III/050220 do obce Stožok. V úseku je zákaz predchádzania vyznačený vodorovným aj zvislým dopravným značením. V mieste križovatky sa nachádzajú autobusové zastávky.

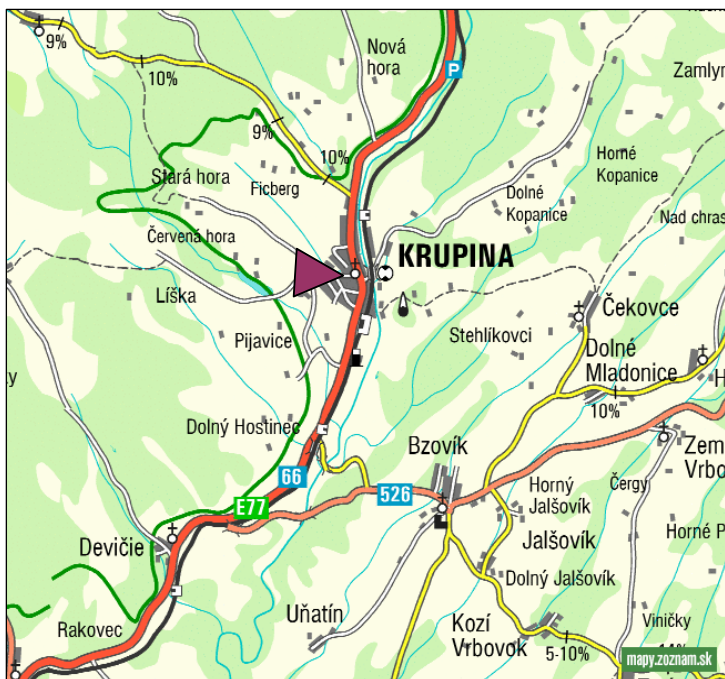
### Situácia

Nehodové miesto sa nachádza v intraviláne mesta Krupina. Začína pri Mestskom úrade. Pokračuje križovatkou s MK (nám SNP). Končí za križovatkou s MK (ul. Palánkova)

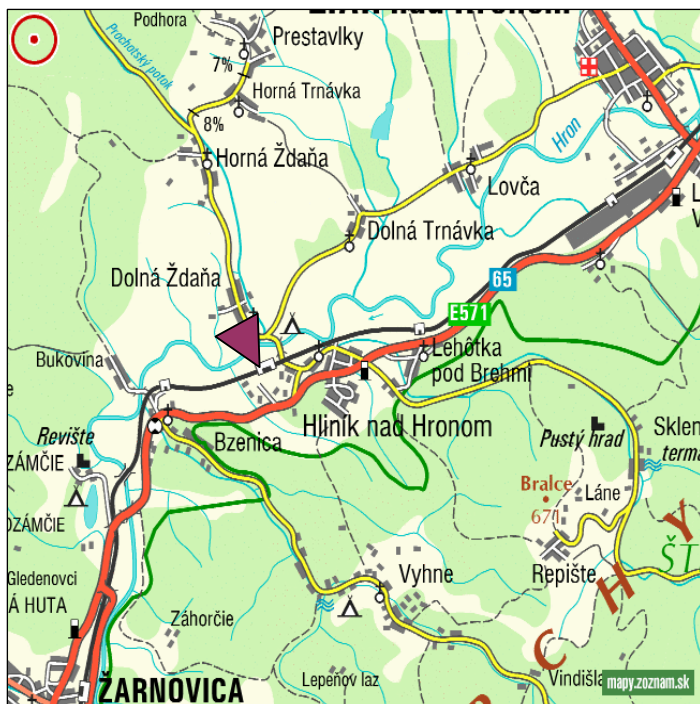
### Situácia

Úsek začína pred obcou Bzenica v pravotočivej zákrute. Pokračuje priamym úsekom a pred vstupom do obce Bzenica opäť tiahlou pravotočivou zákrutou. V úseku je zákaz predbiehania vyznačený vodorovným dopravným značením.

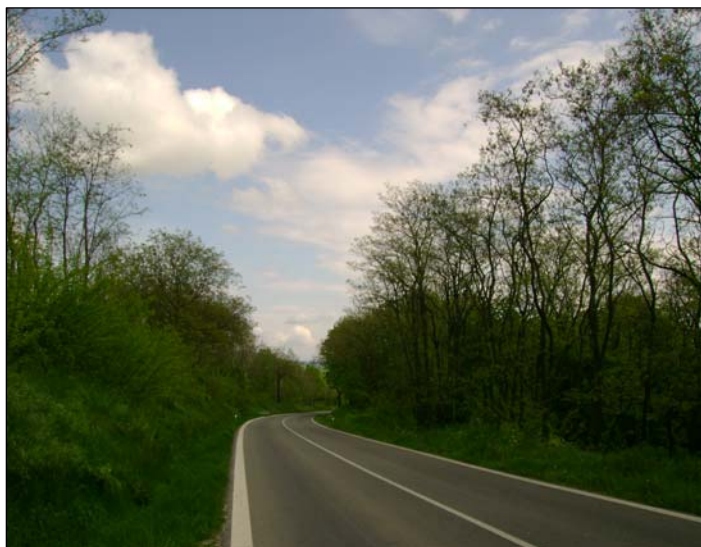
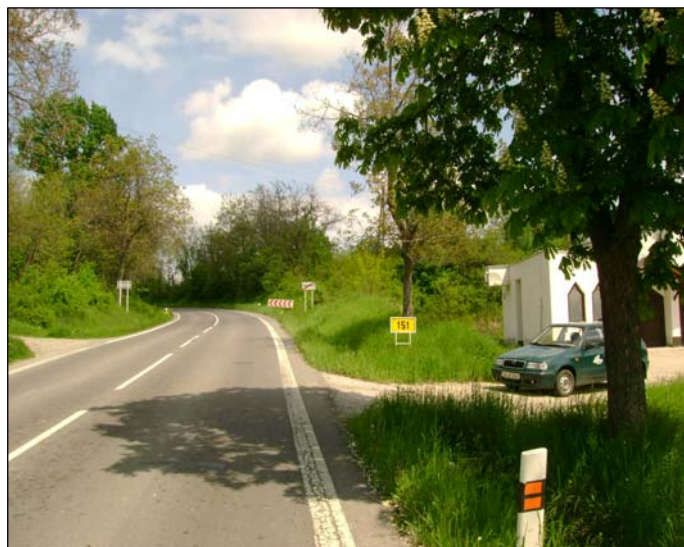
### Kritická nehodová lokalita

Začiatok kritickej nehodovej lokality je v extraviláne za obcou Príbelce. Terén je mierne členitý prechádza miernou ľavotočivou zákrutou, následne tiahlou pravotočivou zákrutou. Rozhľadové pomery sú zlé. V úseku je zákaz predchádzania vyznačený vodorovným dopravným značením. Kryt vozovky je pri okrajoch zvlnený v dôsledku sadania svahov.

Príčiny DN: Vodič OMV pri vychádzaní z ľavotočivej zákruty neprispôobil rýchlosť jazdy stavu a povahe vozovky v dôsledku čoho s vozidlom prešiel do protismeru, kde došlo k zrážke s protiidúcim OMV. Pri nehode bol usmrtený vodič.

- oprava vozovky

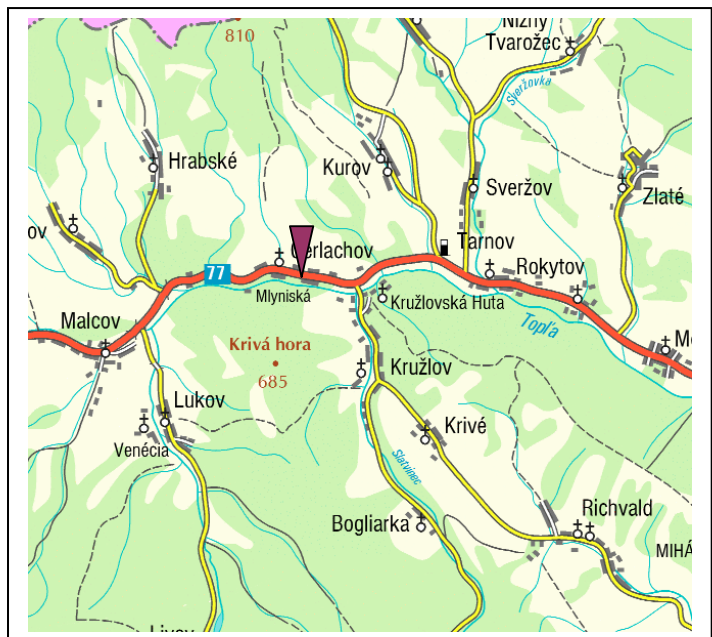
### Prehľadná situácia

Uvedený úsek cesty I/77 sa nachádza v intraviláne obce Gerlachov. Úsek je v miernej pravotočivej zákrute s blízkou zastávkou po pravej strane, hneď za cestnou priekopou. Ľavostranný chodník šírky 1,6 m, šírka cesty

Hlavné ide o nedodržiavanie pravidiel cestnej premávky, rýchlosť.

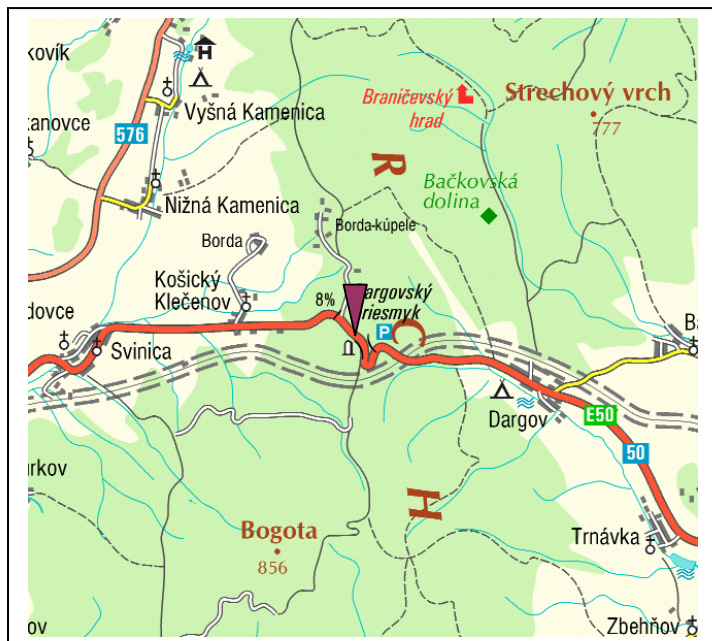
### Prehľadná situácia

Uvedená kritická nehodová lokalita sa nachádza na vrchole stúpania horského priechodu Dargov. Úsek KNL prebieha v zložitých smerových a výškových podmienkach. Zvislým a vodorovným značením je zakázané predbiehanie.

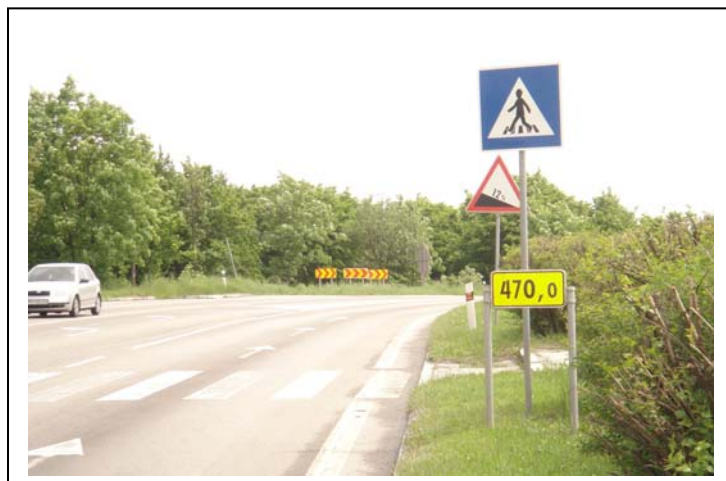
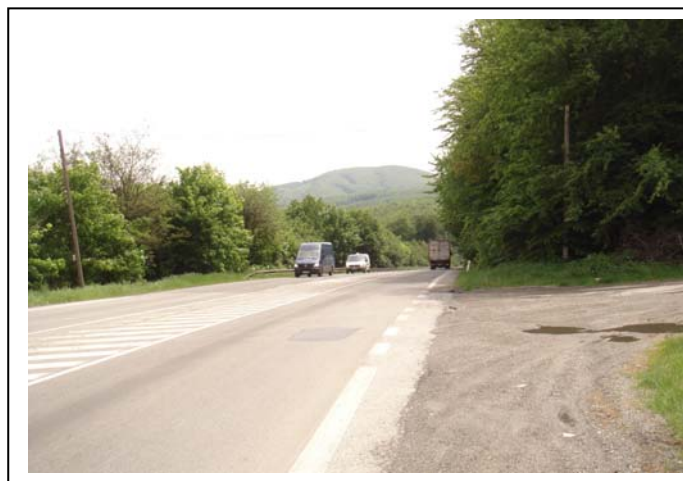
Začiatok kritického miesta v úseku KNL v smere staničenia km 470,000

Koniec kritického miesta v úseku KNL v smere staničenia km 470,300

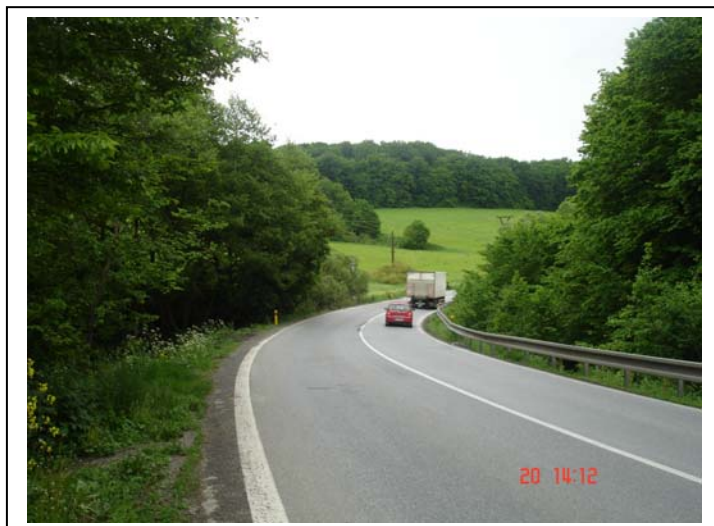
Začiatok KNL km 703,650

Úsek KNL sa nachádza v extraviláne cesty I/18 horského masívu Petič, v pravotočivom smerovom oblúku, 180 m pred okresnou hranicou Prešov – Vranov nad Topľou na konci nebezpečného klesania

Prekročenie povolenej rýchlosti, nedostatočné šírkové usporiadanie, strata drsnosti obrusnej vrstvy, nerešpektovanie zvislého a vodorovného dopravného značenia. 12% pozdĺžny spád zvädza vodičov k prekročeniu rýchlosti a z titulu nedostatočného priečneho sklonu vozovky a straty drsnosti dochádza k vynášaniu vozidiel do protismeru.

Doplnenie ZDZ o Z 3a, resp. Z 3b, zriadenie protišmykovej úpravy – zdršňujúci koberec

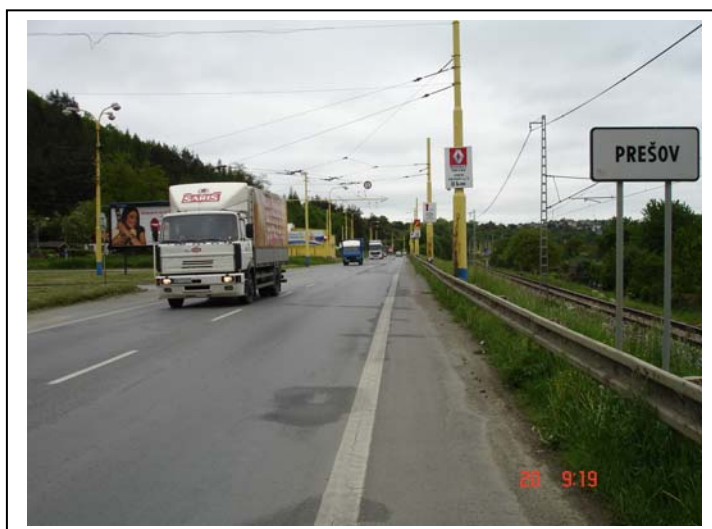
Začiatok KNL km 76,520

Úsek KNL sa nachádza na ceste I/68 v intraviláne mesta Prešov na začiatku zástavby v dĺžke 590 m. Jedná sa o rovinatý úsek cesty v blízkosti železničnej trate a čerpacej stanice TANKOL

Nedodržanie povolenej rýchlosti pri vjazde vozidiel do intravilánu mesta Prešov a nedisciplinovanosť všetkých účastníkov cestnej premávky, nadmerný nárast kamiónovej dopravy, strata drsnosti obrusnej vrstvy pričom za vlhka, mokra, alebo v zimnom období sa stáva nebezpečne šmykľavou.

Obnova krytu vozovky

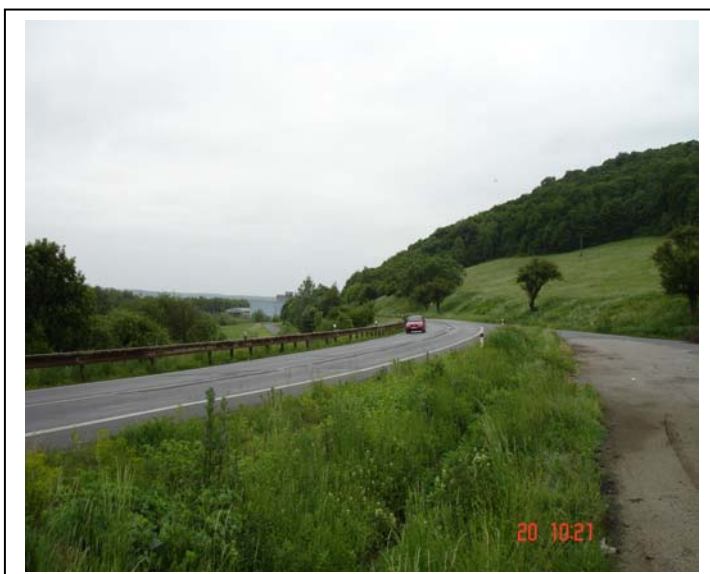
Začiatok KNL km 86,000

Úsek KNL sa nachádza v extraviláne v ľavotočivom smerovom oblúku na ceste I/68, začiatok 300 m za mostom č. 68 – 055 cez rieku Torysa za obcou Haniska, dĺžka úseku 440 m.

Nedodržanie povolennej rýchlosti, predchádzanie cez plnú čiaru, nedisciplinovanosť účastníkov cestnej dopravy, nedostatočný výhľad v zornom poli vodiča v oblúku zapríčinený výskytom vegetácie v okolí, strata drsnosti obrusnej vrstvy vozovky

Obnova krytu vozovky, pravidelné odstraňovanie vegetácie

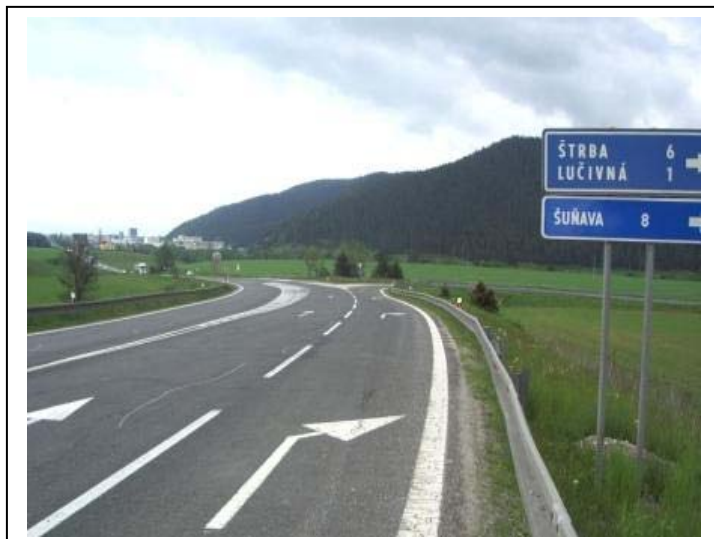
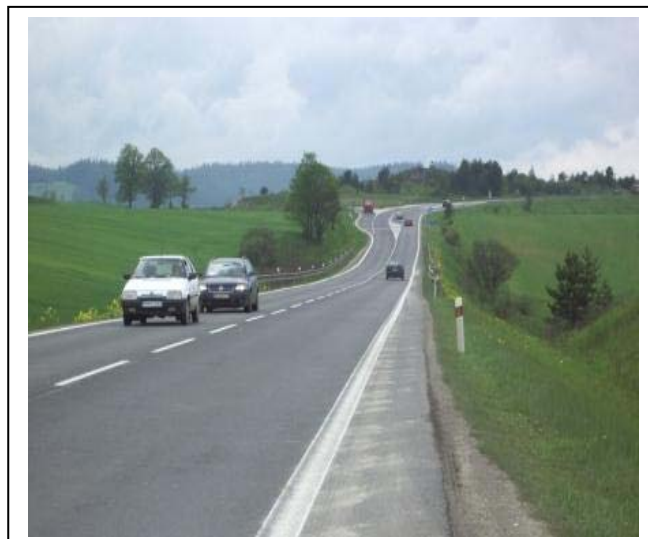
**Miestopis a okolie:** Extravilán pred mestom Svit. Úsek začína v križovatke s III/018142 , zabezpečenej odbočovacími a zaraďovacími pruhmi.

**Príčiny dopravných nehôd:** porušenie základných povinností ako je nesprávny spôsob jazdy a zákaz predbiehania v križovatkovom priestore. Nakoľko ide o extravilán, rýchlosť vozidiel je značne vysoká, čo spôsobuje kolízie hlavne pri odbočovaní vozidiel na cestu III/018142. Úsek sa doteraz nevykazoval ako KNL

Nakoľko sa doteraz úsek nevykazoval ako KNL, nie je potrebné uvažovať so žiadnymi opatreniami. Križovatka nevykazuje žiadne závady v stavebno-technickom stave. Po dokončení D1 Mengusovce – Jánovce a tunela Bôrik, sa intenzita dopravy a hlavne tranzit podstatne obmedzí.

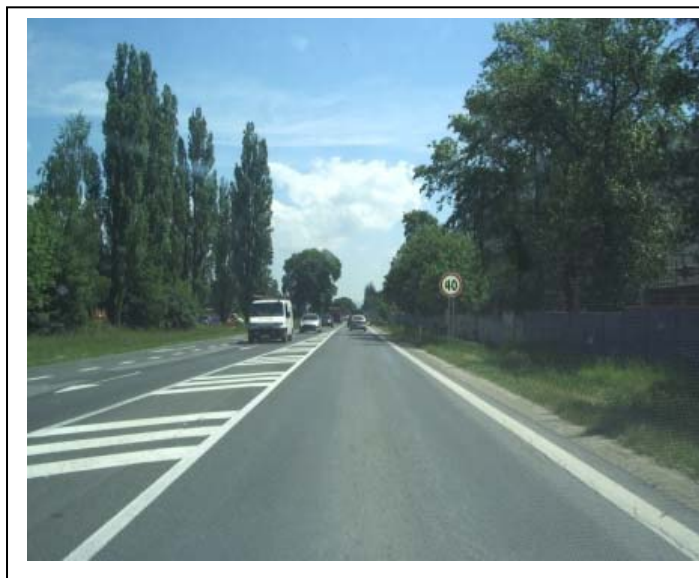
Začiatok KNL v smere staničenia v meste Svit

Intravilán mesta Svit. Ide o úsek št. cesty I/18 s medzinárodným významom, ktorá je dôležitou spojnicou západ – východ a je vo zvýšenej miere využívaná ako tranzitná trasa. Nehodová lokalita je križovatka s MK, do ktorej je situované železničné priecestie a priechod pre chodcov

Intenzita cestnej dopravy je veľmi vysoká. Dvojpruhová komunikácia týchto šírkových parametrov nevyhovuje. Kolíznym bodom tejto nehodovej lokality je styková križovatka s MK, ktorá je dopravne najzaťaženejšou miestnou komunikáciou v meste Svit. Priamo v križovatkovom priestore sa nachádza aj úrovňové železničné priecestie ( vlečka) a priechod pre chodcov. Hlavnou príčinou vzniku DN je nedanie prednosti v jazde a kolízie vozidiel s chodcami na priechode pre chodcov. Pre ľavé odbočenie smer Poprad – Svit je potrebné vybudovať odbočovací pruh.

v čo možno najkratšom čase dokončiť výstavbu D1 Mengusovce – Jánovce, súčasťou ktorej je aj nová preložka cesty III/018150 a jej napojenie na cestu I/18. Napojenie rieši komplexne aj rozšírenie cesty I/18 v uvedenom úseku s vybudovaním odbočovacích pruhov na MK a s riadením dopravy CSS.

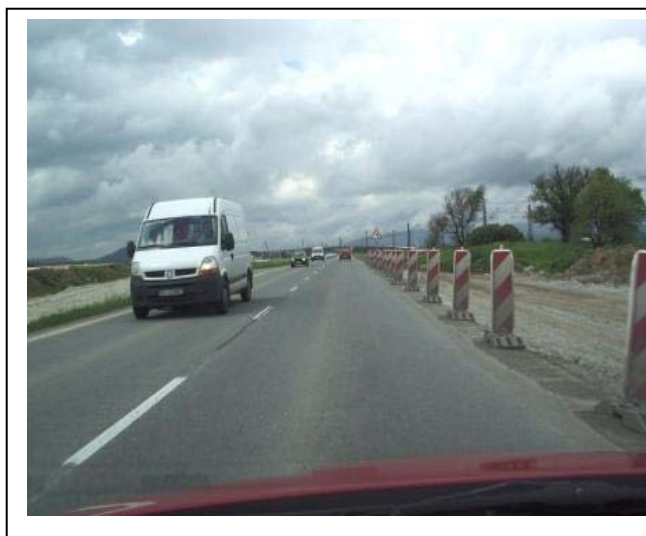
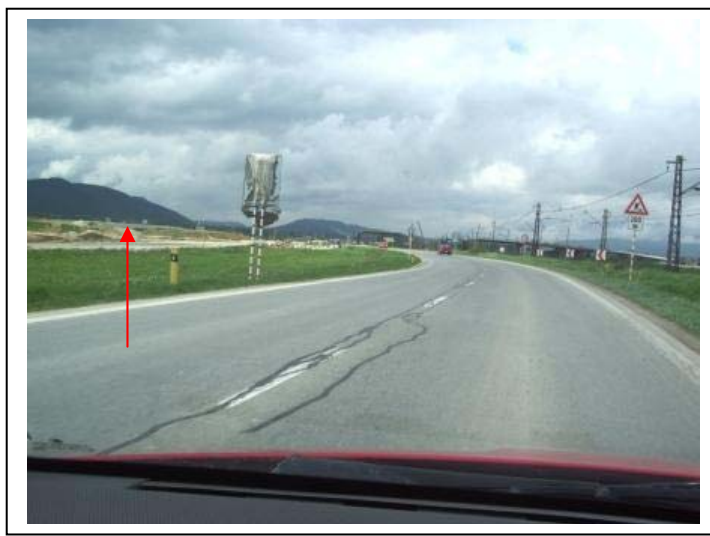
**Miestopis a okolie:** Extravilán medzi mestom Svit a Poprad . KNL stráca na aktuálnosti, nakoľko t.č. prebieha výstavba mimoúrovňovej križovatky „Poprad“ s privádzačom na D1 a pôvodný úsek je už rekultivovaný

nenavrhujeme, nakoľko prebieha výstavba novej mimoúrovňovej križovatky

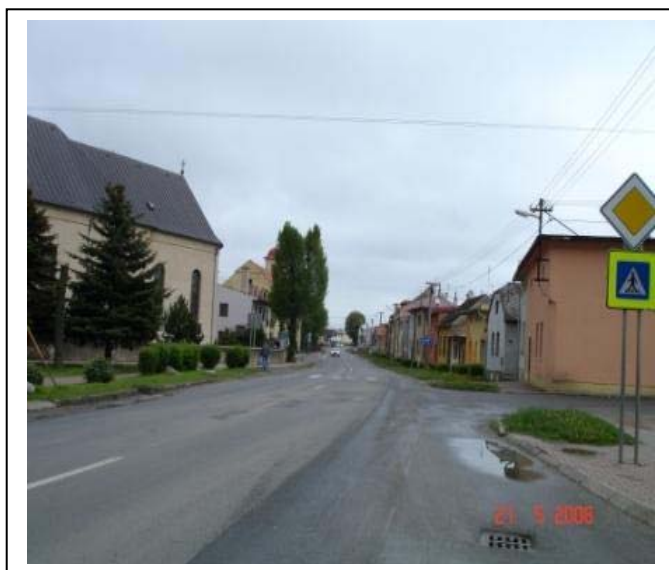
Začiatok KNL v smere staničenia

**Miestopis a okolie:** Intravilán obce Huncove. KNL začína v križovatke s III/06722 a končí na konci zástavby obce
