**SLOVENSKÁ SPRÁVA CIEST**

**KRITICKÉ NEHODOVÉ LOKALITY  
PODĽA NÁSLEDKOV DOPRAVNÝCH NEHÔD  
na cestách I. triedy v roku 2007 v SR**

**PREHĽAD OPATRENÍ**

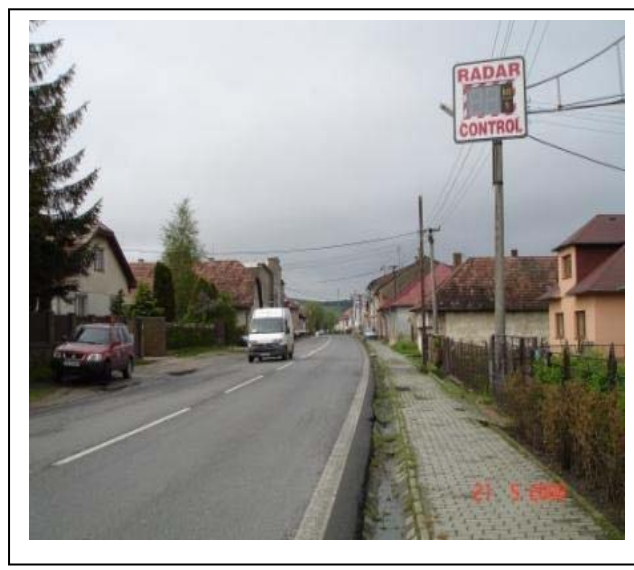
Koniec KNL v opačnom smere staničenia

**Miestopis a okolie:** Intravilán obce Huncove. KNL začína v križovatke s III/06722 a končí na konci zástavby obce
