**SLOVENSKÁ SPRÁVA CIEST**

# KRITICKÉ NEHODOVÉ LOKALITY PODĽA POČTU DOPRAVNÝCH NEHÔD na cestách I. triedy v roku 2007

## PREHĽAD OPATRENÍ

Bratislava, september 2008

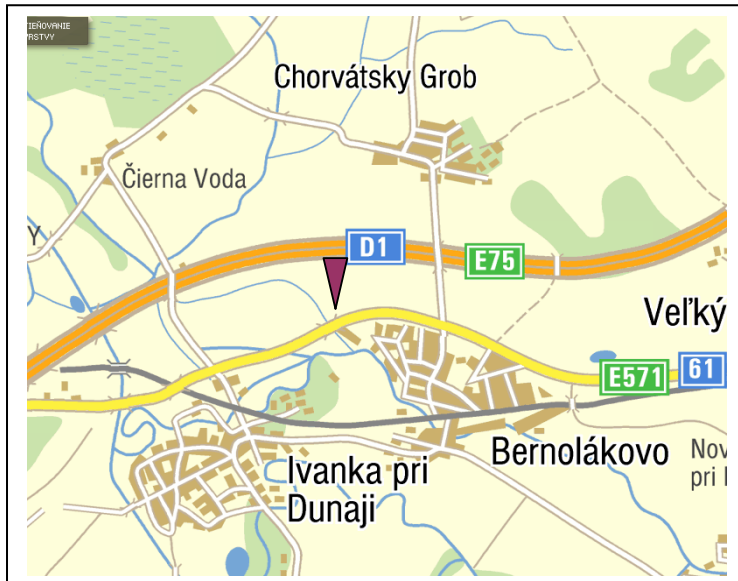
## Kritická nehodová lokalita na ceste I/61 v km 16,700 – 17,200

KNL sa nachádza v extraviláne medzi obcami Ivánka pri Dunaji a Bernolákovo v tiahlej pravotočivej zákrute v stúpaní smerom na Bernolákovo, cesta v týchto miestach prechádza ponad potok Čierna voda a je z oboch strán ohraničená zvodidlami v dĺžke 150 metrov.

Nedodržanie pravidiel cestnej premávky, rýchla a bezohľadná jazda. V tejto KNL bolo celkom zaznamenaných 19 DN s materiálnymi škodami 3.300 tis.Sk

- radikálne prerezanie zelene na zlepšenie viditeľnosti,
- obnova VDZ

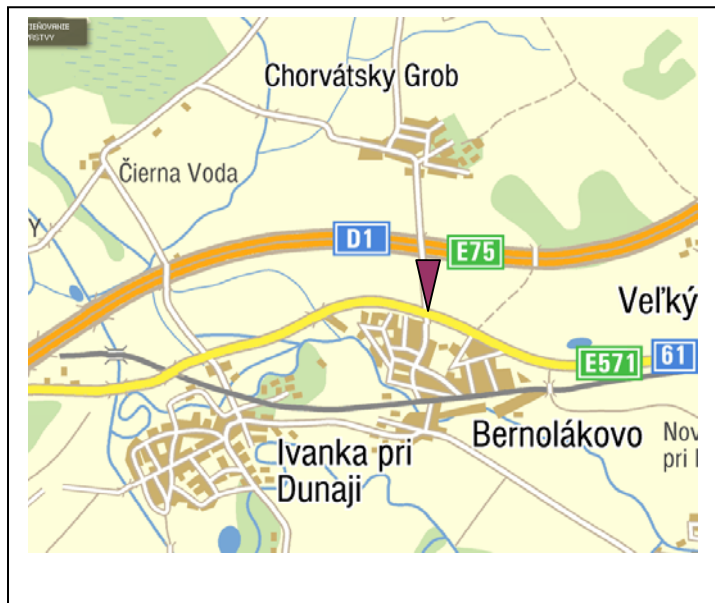
## Kritická nehodová lokalita na ceste I/61 v km 18,000 – 18,500

KNL sa nachádza v extraviláne pri Bernolákove v mieste kruhovej križovatky cesty I/61 s cestou č. 502002 Bernolákovo – Chorvátsky Grob. V tejto KNL bolo zaznamenaných celkom 13 DN s materiálnymi škodami vo výške 640 tis.Sk.

Nevenovanie pozornosti pri vedení motorového vozidla. Kruhová križovatka je situovaná na vrchole mierneho stúpania cesty I/61, za zlej viditeľnosti splyva s obzorom, čo môže byť príčinou dopravných nehôd.

- osadenie reflexných gombíkov na zvýraznenie jazdných pruhov pri vjazde do kruhovej križovatky. Zvýraznenie VDZ - spomaľovacie pruhy pri vjazde pri vjazde do križovatky.

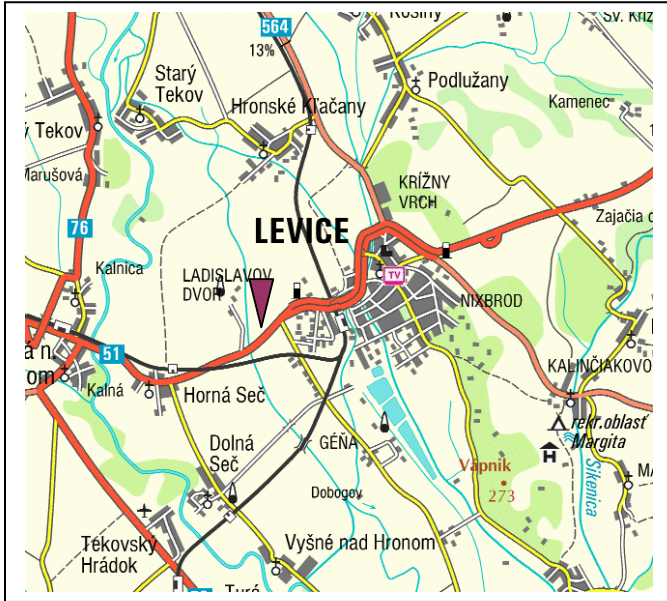
## Kritická nehodová lokalita na ceste I/ 51 v km 217,000 – 217,500

KNL sa nachádza v intraliláne Levíc , vstup do mesta od Nitry. V úseku sú po oboch stranách čerpacie stanice a vjazdy do rôznych prevádzok.

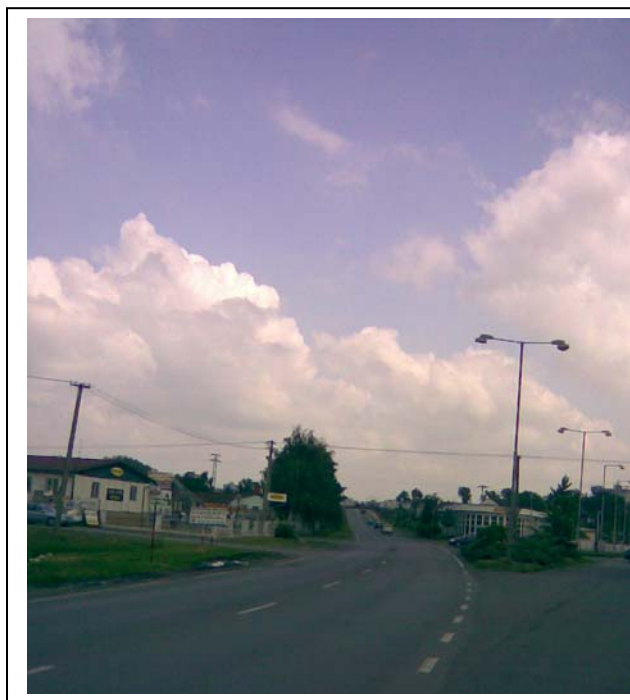
## Opakujúca sa kritická nehodová lokalita na ceste I/51 v km 217,640 – 218.130.

KLN sa nachádza v intraviláne Levic .V úseku je križovatka s miest. komunikáciami a odbočky do prevádzok.

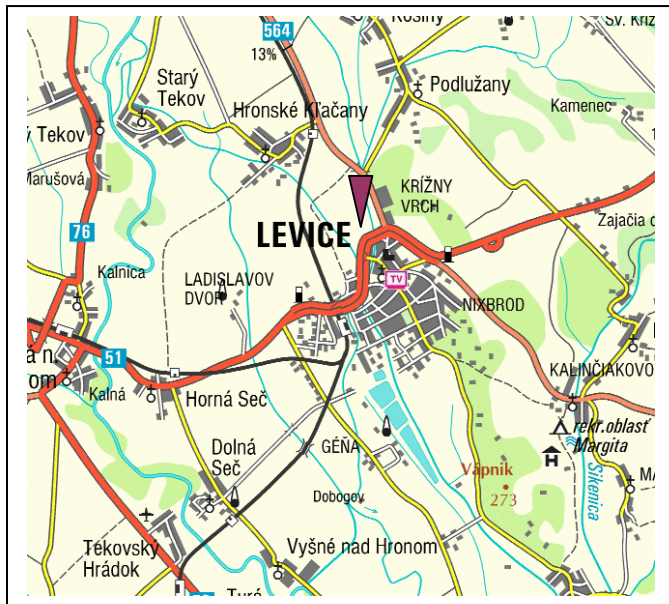
## Kritická nehodová lokalita na ceste I/51 v km 219,700 – 220,120

KNL sa nachádza v intraviláne Levíc, priesečná križovatka s II/564 a miestnou komunikáciou.

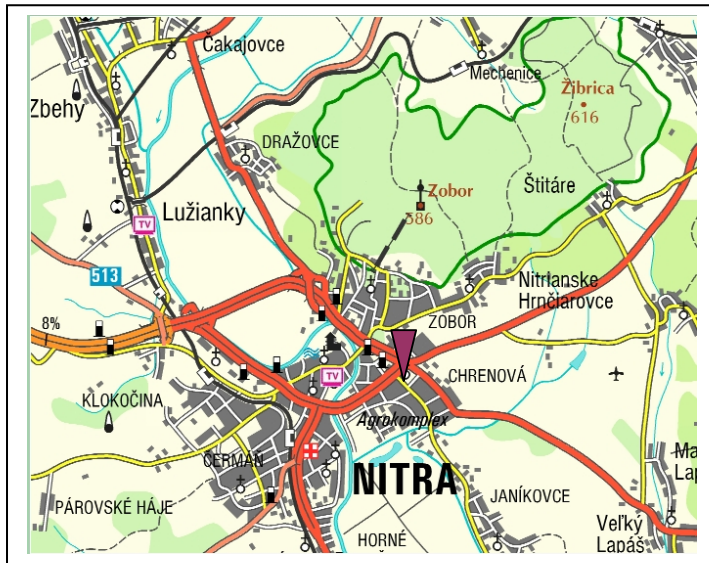
## Kritická nehodová lokalita na ceste I/51 v km 177,000 – 177,500

**Miestopis a okolie :**  
**Intravilán Nitry**

**Príčiny dopravných nehôd :**  
**Velká intenzita dopravy a nedodržiavanie pravidiel cestnej premávky**

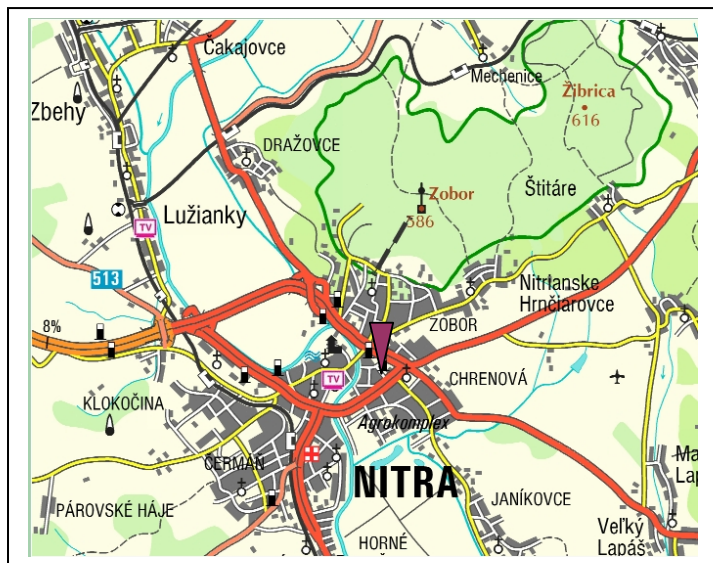
## Kritická nehodová lokalita na ceste I/64 v km 68,400- 68,900

#### Príčiny dopravných nehôd: Veľká intenzita dopravy , kolóny

- v rámci údržby – prefrézovanie krytu

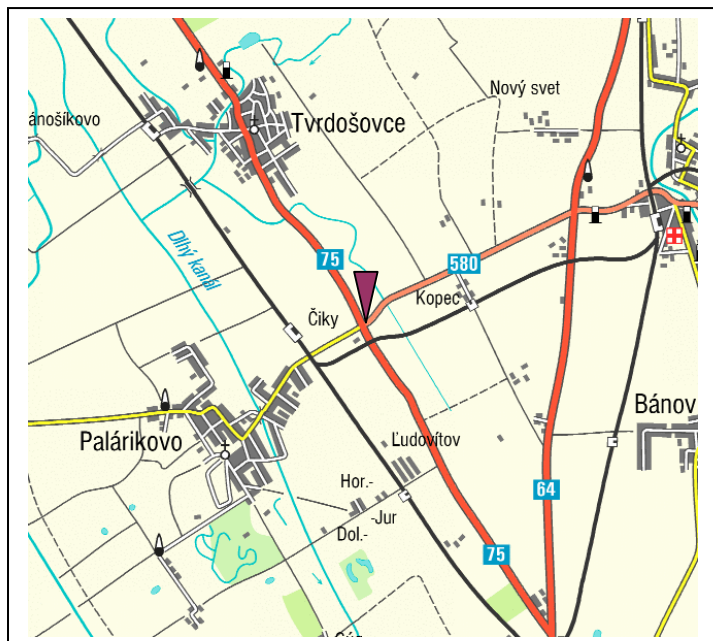
## Kritická nehodová lokalita na ceste č. I/75 v km 42,000 – 42,500

V danej KNL sa nachádza priesečná križovatka ciest č. I/75 a II/580 a III/06422. V križovatke sú dobré výhľadové pomery. KNL je označená základnými zvislými a vodorovnými dopravnými značkami.

Nedanie prednosti v jazde, nesprávny spôsob jazdy.

- v rámci údržby – v r. 2008 boli osadené žlté smerové stĺpiky.

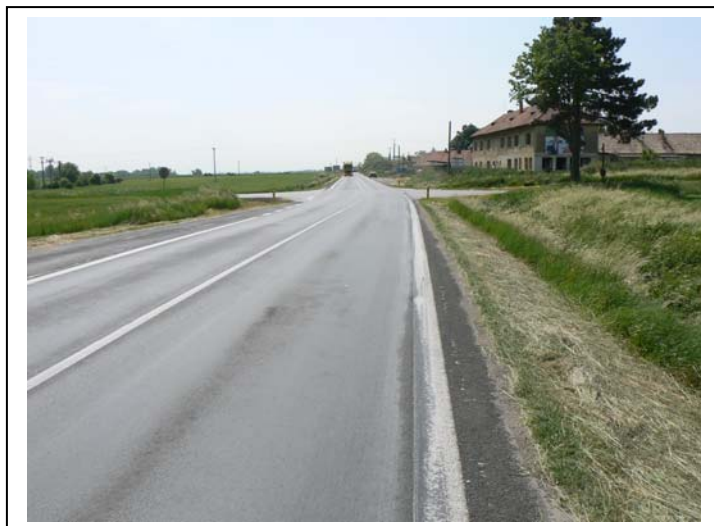
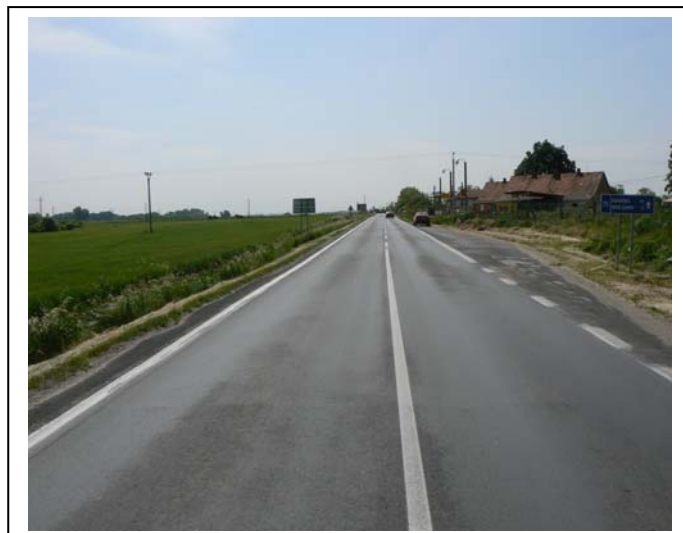
Začiatok KNL v km 42,400 na ceste č. I/75  
v okr. NZ v smere staničenia.

Koniec KNL v km 42,500 na ceste č. I/75  
v okr. NZ v smere staničenia.

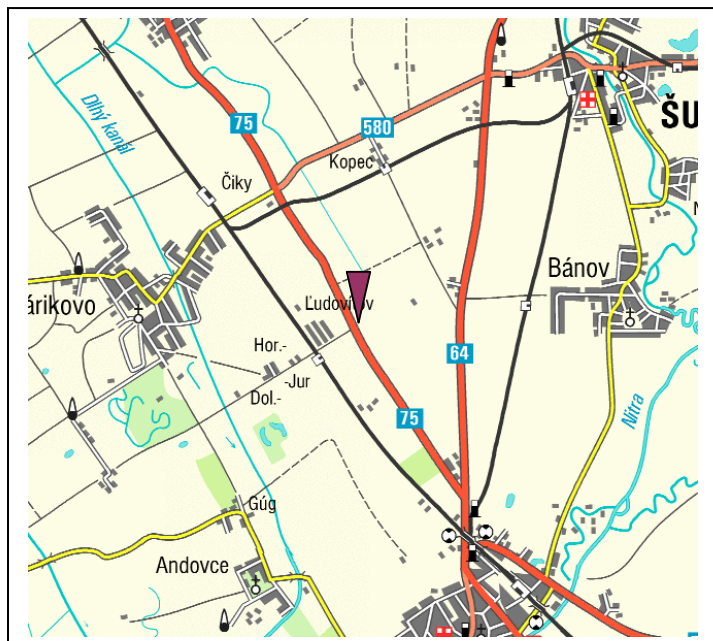
## Kritická nehodová lokalita na ceste č. I/75 v km 45,610 – 46,100

KNL je na priamom úseku cesty, s pravostrannou križovatkou v smere staničenia, k Ludovítovu bez výrazných rušivých vplyvov. Križovatka je vyznačená základnými zvislými a vodorovnými dopravnými značkami so zákazom predchádzania pred a za križovatkou.

Neprimeraná rýchlosť, nesprávne predchádzanie, nesprávny spôsob jazdy vodiča.

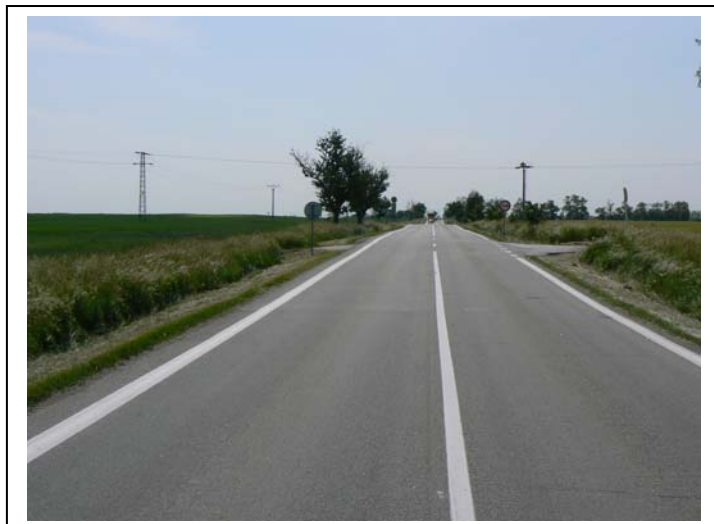
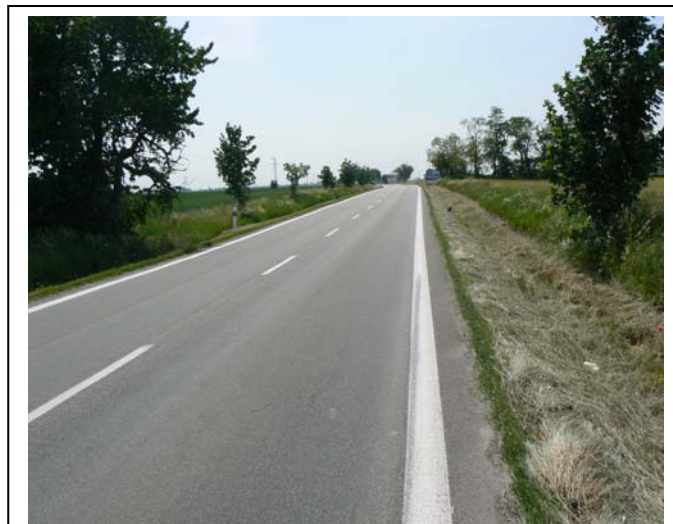
Začiatok KNL v km 45,610 na ceste č. I/75 v okr. NZ. v smere staničenia.

Koniec KNL v km 46,100 na ceste č. I/75 v okr. NZ v smere staničenia.

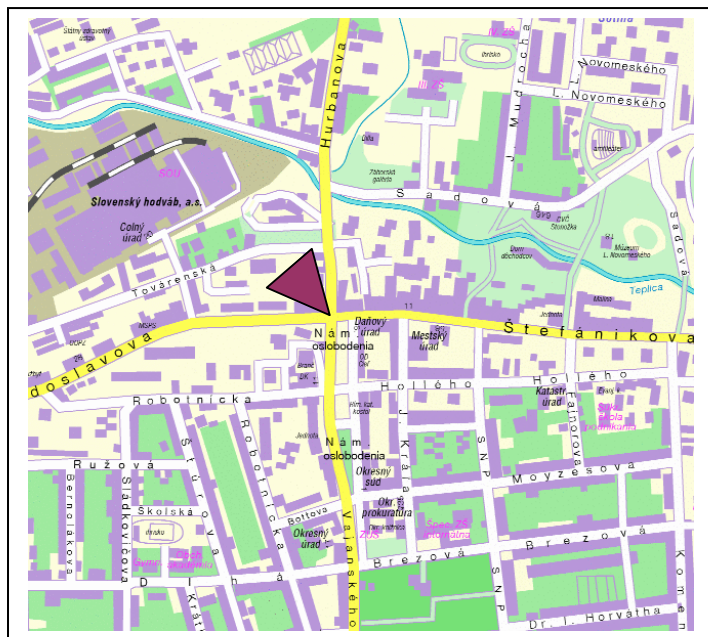
## Kritická nehodová lokalita na ceste č. I/51 v km 87,200 – 87,700

Uvedený úsek sa nachádza v intraviláne mesta Senica na Námestí oslobodenia, je to svetelná križovatka s križovaním ciest II/500 smer Kúty a III/05116 smer Prieťž, kde je zvýšený počet chodcov.

Ide hlavne o nedodržanie pravidiel cestnej premávky. Je tu celodenný zvýšený pohyb chodcov. Nadmerná hustota premávky vozidiel nákladných i osobných.

- v rámci údržby – boli prečasované semaforey a zrušenie od Holíča spoločný vjazd do križovatky smer rovno a doľava. Z opačného smeru od Jablonice bolo také isté opatrenie. Potom predĺženie jazdného zaraďovacieho pruhu a zrušenie odbočenia alebo výjazdu z miestnych komunikácie na cestu I/51.

Navrhované opatrenie je jednoznačné vybudovať obchvat mesta Senica.

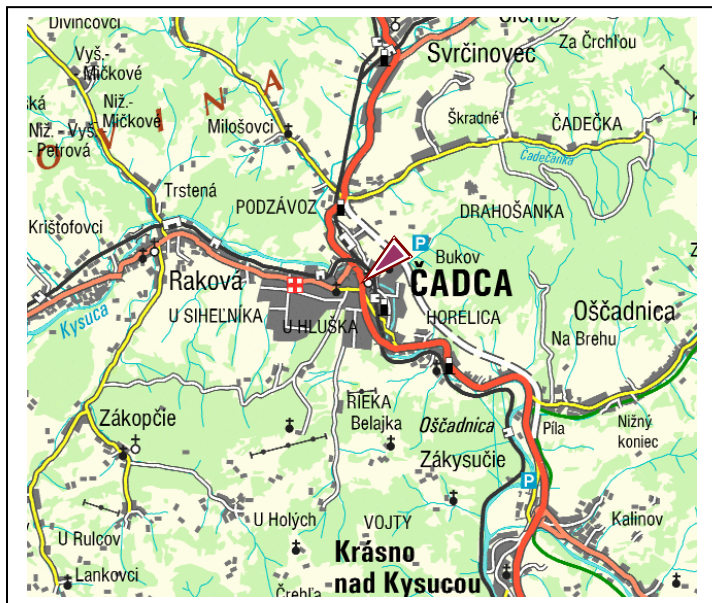
### Kritické nehodové miesto v km 413,900 – 414,000

Úsek cesty v intraviláne mesta Čadca s vysokou intenzitou cestnej a pešej premávky v centrálnej mestskej zóne. Nehodový úsek začína 120 m po prejení mosta ev. č. 11-206 v smere staničenia. Koniec úseku je pri križovatke s miestnou komunikáciou (odbočenie vpravo v smere staničenia). V mieste sa nachádza aj priechod pre chodcov.

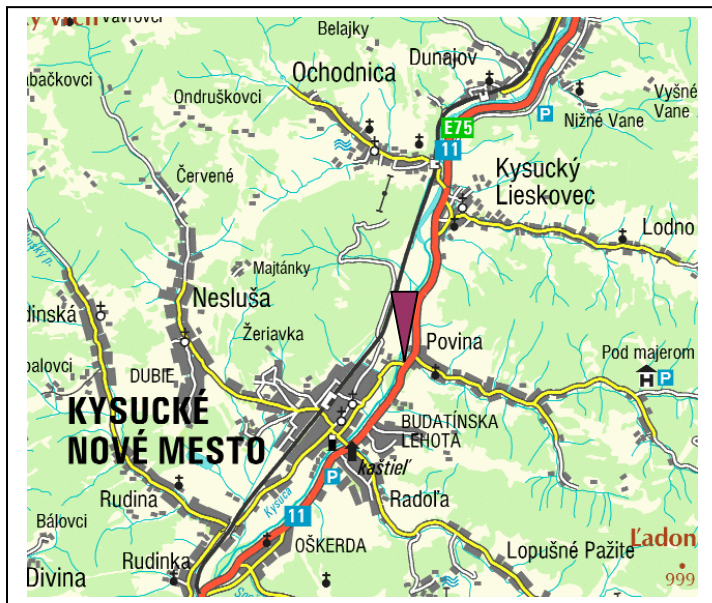
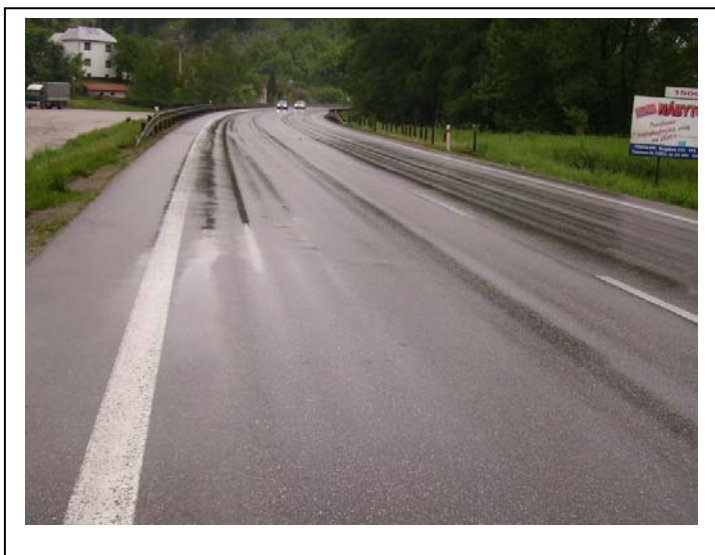
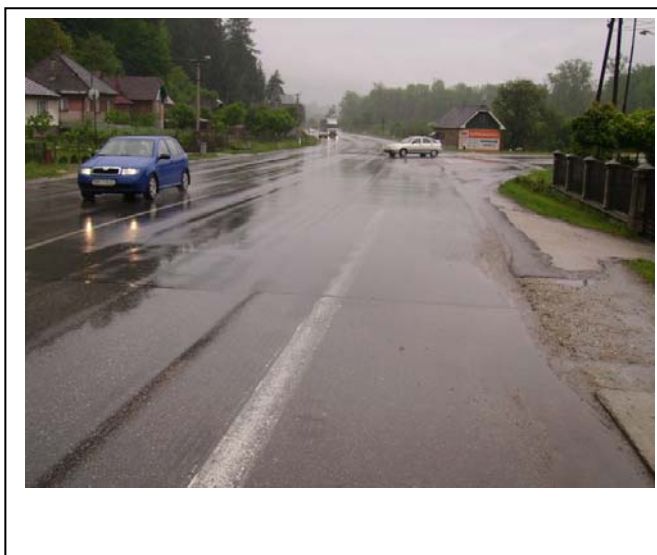
## Kritická nehodová lokalita na ceste I/11 v km 431,700 – 432,200

Úsek začína pred miernou pravotočivou zákrutou v extraviláne. V oblúku v km 431,950 (vľavo) sa nachádza križovatka s cestou III/01178. V km 432,050 je priechod pre chodcov. Na konci uvedeného úseku v km 432,200 (vpravo) sa nachádza križovatka s cestou III/01164 do Kysuckého Nového Mesta.

Neprimeraná rýchlosť vozidiel jazdiacich po I/11 spolu s nedaním prednosti v jazde vozidiel prichádzajúcich z vedľajšej cesty. Nepriaznivý vplyv vyjazdených koľají na vedenie vozidla, najmä pri predbiehaní.

Odstránenie priečných nerovností – vyjazdených koľají odfrézovaním, pokládka nového krytu vozovky.  
Vybudovanie D3.

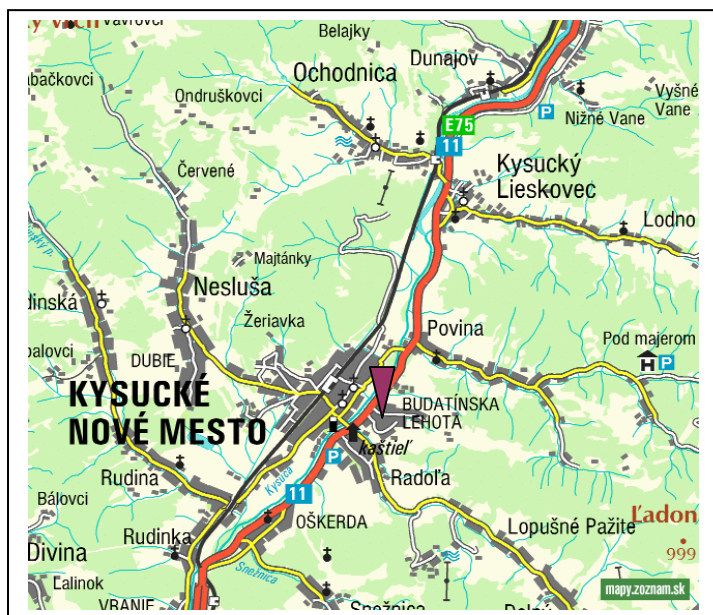
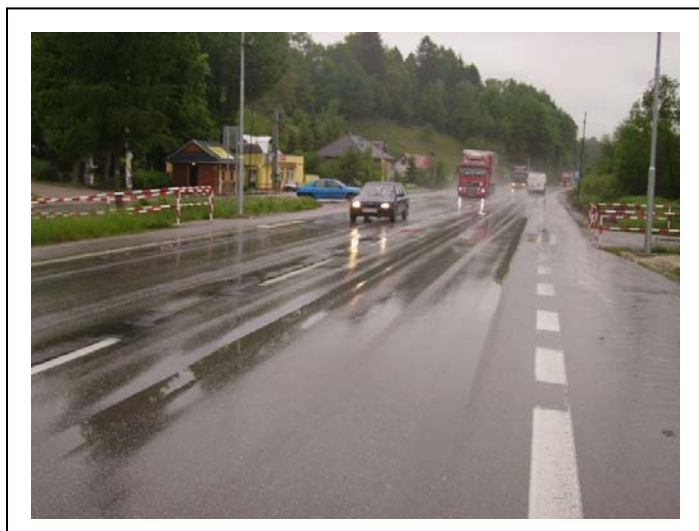
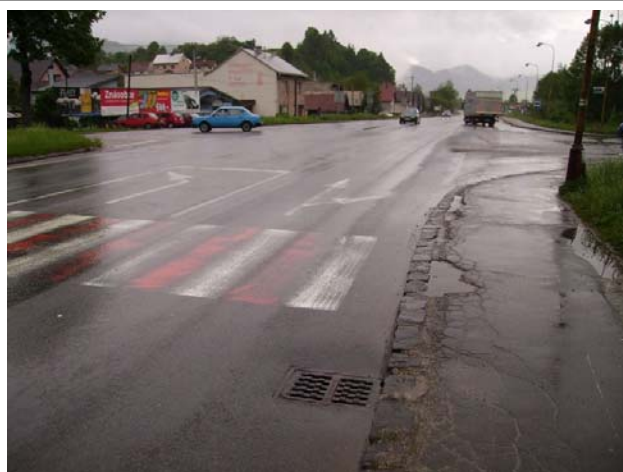
## Kritická nehodová lokalita na ceste I/11 v km 433,750 – 434,250

**Miestopis a okolie :** Úsek začína v mieste pravostrannej autobusovej zastávky v miestnej časti Budatínska Lehota v intarviláne obce. V km 433,800 je priechod pre chodcov, v km 433,810 – križovatka s miestnou komunikáciou do Budatínskej Lehoty s ľavostranným napojením na št. cestu I/11. Ďalej v km 433,820 – ľavostranná autobusová zastávka. Úsek končí v mieste križovatky s cestami III/01163 a III/01165.

Nedanie prednosti v jazde. Vysoká intenzita cestnej a pešej premávky. Nepriaznivý vplyv priečných nerovností (vyjazdených koľají) na vedenie vozidla.

Prestavba križovatky na kruhovú – realizácia stavby prebieha (máj – jún 2008).

Vybudovanie D3.

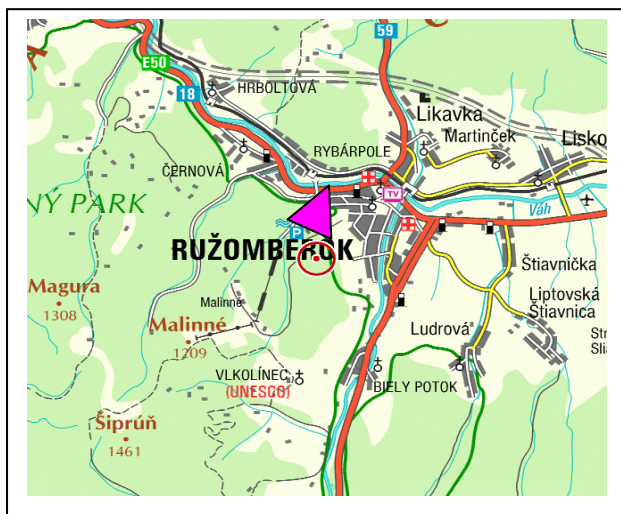
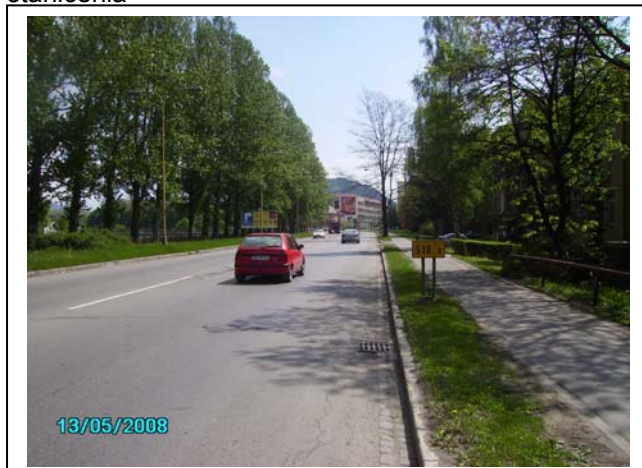
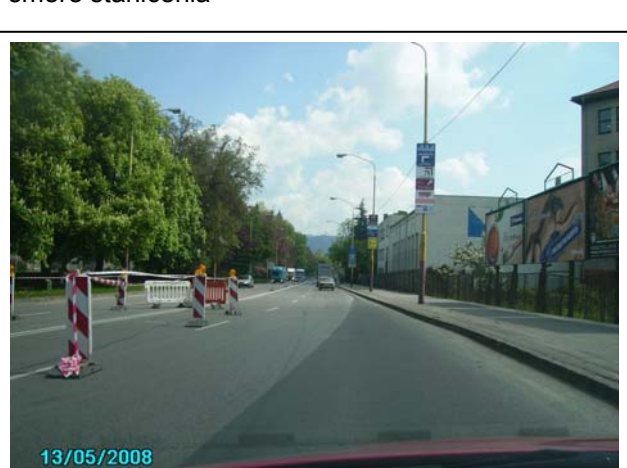
## Kritická nehodová lokalita na ceste I/18 km 518,000 – 518,500

Nehodový úsek sa začína v ľavotočivej zákrute pred križovatkou cesty I/18 a ulicou Scotta Viatora, v intraviláne mesta Ružomberok. Úsek prechádza zo smerovo rozdelenej dvojpruhovej komunikácie do smerovo rozdelenej štvorpruhovej komunikácie. Po pravej strane je komunikácia lemovaná bytovou zástavbou a z ľavej cestnou zeleňou. V úseku sa nachádzajú tri prechody pre chodcov. Intenzita dopravy je vysoká so značným podielom nákladnej ťažkej dopravy hlavne tranzitnej.

Nedodržanie bezpečnej vzdialenosti za vozidlom, nevenovanie sa riadeniu vozidla, ohrozenie vodiča vozidla pri predchádzaní z jedného jazdného pruhu do druhého. Stav povrchu vozovky nevyhovujúci – koľaje, vypieranie, nerovnosti, lokálne rozpady. Veľká intenzita chodcov.

- obnova vodorovného dopravného značenia
- odstránenie jedného priechodu pre chodcov pri bývalej SPŠ strojníckej
- vybudovanie zábradlí na zamedzenie vstupu chodcov na zrušený priechod
- vytvorenie stredového deliaceho ostrovčeka na ponechanom priechode pre chodcov

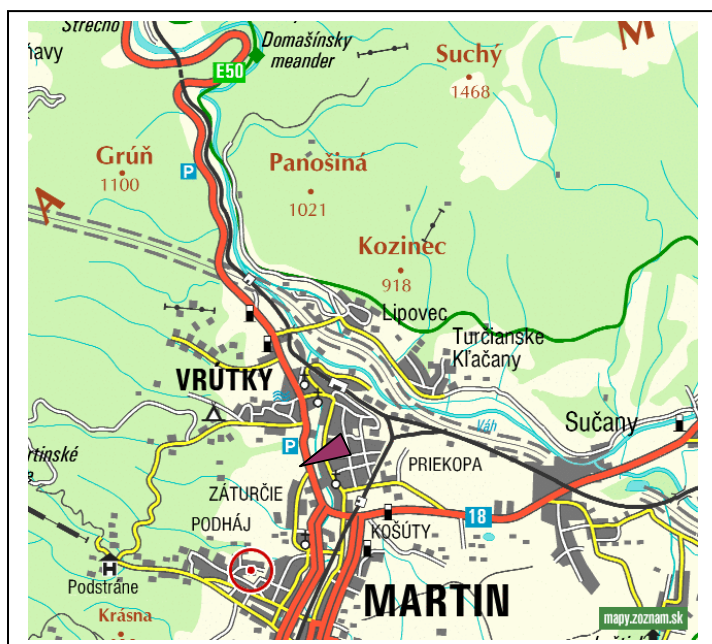
### Kritické nehodové miesto v km 479,900 – 480,000

- v rámci údržby – vykonaná obnova VDZ, ZDZ, dopravné značenie je celoreflexné vo zväčšenom rozmere. Obmedzenie VDZ – V1a, úsek označený ZDZ D60 ako nehodový, max. rýchlosť stanovená ZDZ D54a na 60km/h.

Úsek na nachádza v intraviláne mesta Martin. Začiatok je pri výjazde z odstavnej plochy vpravo pri Partizánskom cintoríne a koniec za odbočením na sídlisko Záturčie pri výjazde z ČSPHM OMV. Cesta je dvojpruhová s VDZ V1a, bez chodníkov. Úsek je priamy a prehľadný. Napojenie križovatiek je s prídavnými pruhmi. Napojenia ČSPHM 2x, MK a napojenia prevádzok popri ceste I/18, priechody pre chodcov. OKNL je začiatok úseku, tzn. vjazd a výjazd na odstavne plochy, odbočenie križ. III/018254 vľavo.

V úseku je vysoká intenzita automobilovej a cyklistickej dopravy. Zároveň aj pešej dopravy, kde chodci využívajú spevnenú krajinu cesty I/18. Vzhľadom na intenzitu dopravy dochádza k tvorbe kolón. Nedodržovanie pravidiel cestnej premávky, alkohol zistený u všetkých účastníkov. Kapacita komunikácie I/18 je prekročená. Výstavba D1 výrazne zníži intenzitu dopravy a je predpoklad, že aj počet DN.

- výstavba D1 Dubná Skala – Turany výrazne zníži intenzitu dopravy v úseku – NDS a.s.
- bežná údržba – zdršujúci mikrokoberc, obnova obrusnej vrstvy vozovky - SSC
- vybudovanie súbežnej komunikácie pre pripojenie všetkých prevádzok, a tým zníženie počtu napojení na c.I/18, riešenie peších a cyklistov - mesto Martin

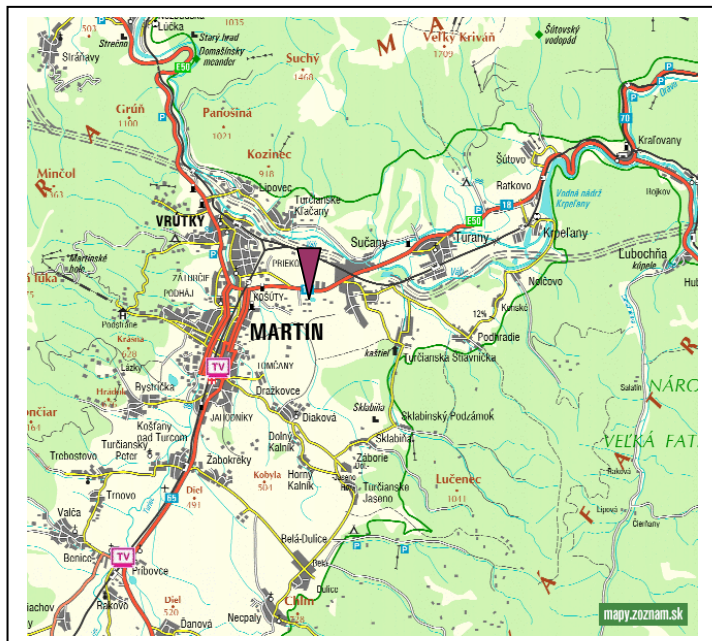
### Kritické nehodové miesto v km 483,750 – 483,850

- v rámci údržby – obnova VZD a ZDZ
- v rámci investičných nákladov bola na prelome rokov 2006-2007 vybudovaná veľká okružná križovatka, verejná osvetlenie, obnova krytu vozovky v príslušnom úseku
- **Vynaložené investičné náklady :** 40 400 753,49 Sk

Úsek je v extraviláne medzi Martinom a Sučanmi. Začiatok úseku je v mieste križovatky I/18 s III/018254 vľavo, smer Priekopa a koniec za novovybudovanou okružnou križovatkou. Cesta je dvojpruhová v priamej s vyhovujúcim rozhľadom, bez obmedzení s jedným ľavým napojením na cestu III/018254. OKNL je križovatka v mieste napojenia priemyselného parku.

Porušenie základných povinností účastníkov cestnej premávky, alkohol. Účastníkmi nehôd boli aj cyklisti. Úsek s vysokou intenzitou dopravy. V zmysle ÚPN mesta Martin sú v úseku budované prevádzky v rámci priemyselnej zóny. Napojenie priemyselnej zóny je cez novú veľkú okružnú križovatkou. Jej výstavba na prelome rokov 2006-2007 mohla byť taktiež príčinou vzniku DN.

- výstavba D1 Dubná Skala – Turany výrazne zníži intenzitu dopravy v úseku, v úseku KNL je navrhnutý privádzač Martin s novou mimoúrovňovou križovatkou – NDS a.s.

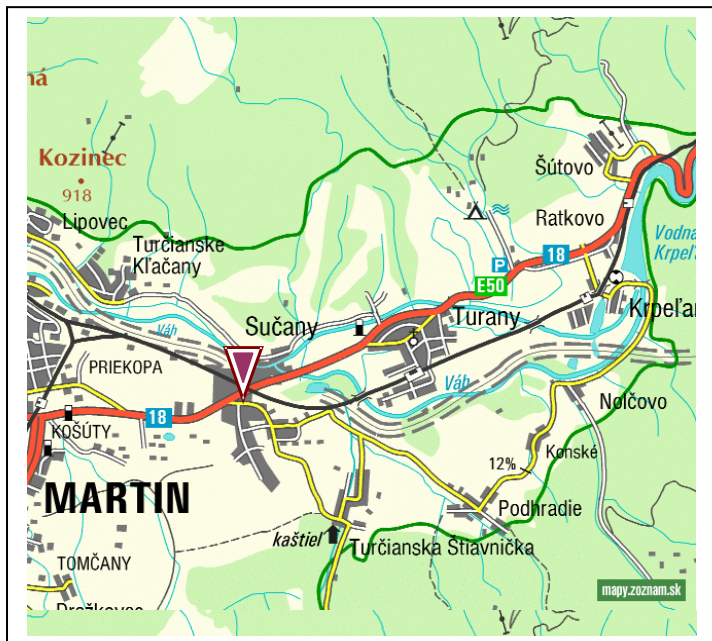
## Opakujúca sa kritická nehodová lokalita na ceste I/18 v km 485,750 – 486,230

- v rámci údržby – obnova VDZ, ZDZ, v úseku bolo opakovane vykonané frézovanie koľají, obnova krytu vozovky
- Vynaložené investičné náklady :

Úsek sa nachádza v intraviláne obce Sučany. Komunikácia je vedená v priamej a v pravom oblúku, dvojpruhová s chodníkmi, BUS zástavkami so samostatnými zálivmi, vjazdmi k nehnuteľnostiam, priechodmi pre chodcov 3x, napojenie ČSPHM, VO. Križovanie c. I/18 je s miestnymi komunikáciami 5x a s III/01894. Priesečná križovatka v centre je riadená svetelnou signalizáciou s prídavnými pruhmi. Začiatok KNL je v mieste BUS zástavky vpravo a koniec pred križovatkou s c.III/01894 odb. Sklabiňa.

V úseku je vysoká intenzita automobilovej, pešej aj cyklistickej dopravy. Vjazdy k nehnuteľnostiam vytvárajú kolízne situácie. Veľký podiel na DN majú chodci. Porušenie pravidiel cestnej premávky, alkohol, nesprávny spôsob jazdy, nedodržanie bezpečnej vzdialenosti. Z dôvodu tvorby kolón vozidiel dochádza k opakovanej deformácii povrchu vozovky – koľaje.

- v súčasnej dobe prebieha predprojektová príprava úpravy svetelne riadenej križovatky v centre – SSC IVSC
- výstavba D1 Dubná Skala – Turany výrazne zníži intenzitu dopravy v úseku– NDS a.s.

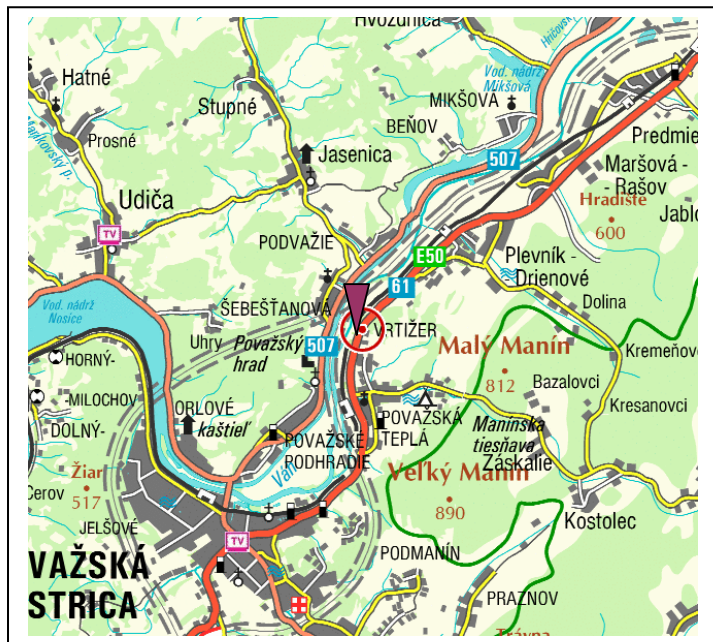
## Kritická nehodová lokalita na ceste I/61 km 175,000 – 175,500

**Miestopis a okolie :** Kritická nehodová lokalita je v extraviláne obce Vrtižer. Úsek začína v smerovom oblúku vpravo pri klesaní z horizontu k napojeniu na D1 a končí v smerovom oblúku vľavo za križovatkou c. I/61 s privádzačom D1 (za premostením D1 a I/61). Cesta je vedená v miernom smerovom oblúku, rýchlosť je obmedzená na 40 km/h, C2 (stop) zvýraznené na reflexnom podklade, rozhľadové pomery sú vyhovujúce.

- obnova VDZ, bežná údržba v úseku, obnova ZDZ, obnova krytu v rámci stavby D1, zrealizované odbočovacie, vyradovacie a zaraďovacie pruhy

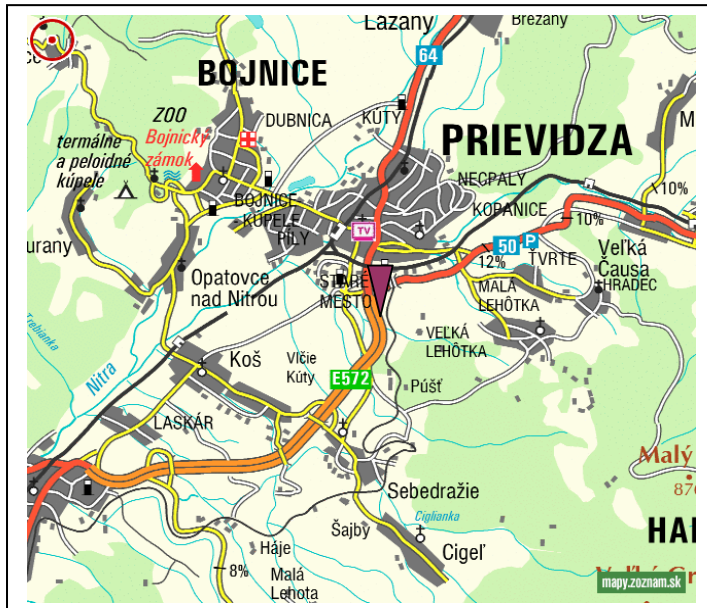
### Kritické nehodové miesto v km 141,000 – 141,000

Uvedený úsek cesty I/64 sa nachádza v intraviláne mesta Prievidza. Začiatok je na konci 4-pruhu, ktorý prechádza do smerovo nerozdeleného úseku na začiatku prejazdného úseku mestom a končí nadjazdom. Ide o úsek s úrovňovými križovatkami s MK a s vjazdami do areálov podnikov.

Nedodržanie rýchlosti, nedanie prednosti v jazde, nedisciplinovanosť účastníkov cestnej premávky pri prechode zo 4-pruhu do smerovo nerozdeleného úseku s úrovňovými križovatkami s MK a s vjazdami do areálov podnikov.

- v mieste ukončenia 4-pruhovej komunikácie umiestniť ostrovčeky na ukludnenie premávky v meste. Presmerovať výjazd z areálov podnikov na miestnu komunikáciu.

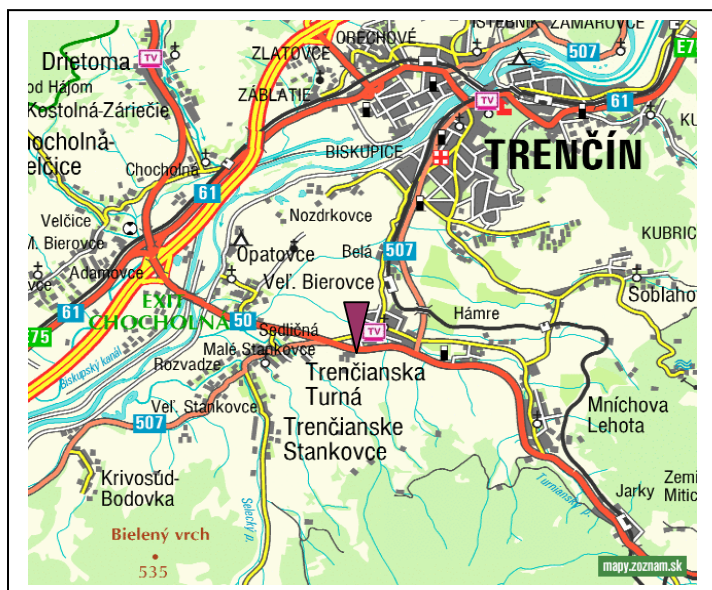
### Kritické nehodové miesto v km 117,200 – 117,300

Uvedený úsek cesty I/50 sa nachádza v extraviláne obce Trenčianska Turná v priamom úseku trasy. V úseku sa nachádza styková križovatka s cestou II/507 vpravo a s cestou III/507 75 vľavo . Povrch vozovky je betónový s trhlinami a rozpadom.

Na bezpečnosť cestnej premávky negatívne vplyvajú križovatky a stav povrchu vozovky. Na križovatke s cestou II/507 vpravo je nedostatočný rozhľad.

- ❖ vybudovanie rýchlostnej cesty R2,
- ❖ vybudovanie okružnej križovatky,
- ❖ obnova povrchu vozovky.

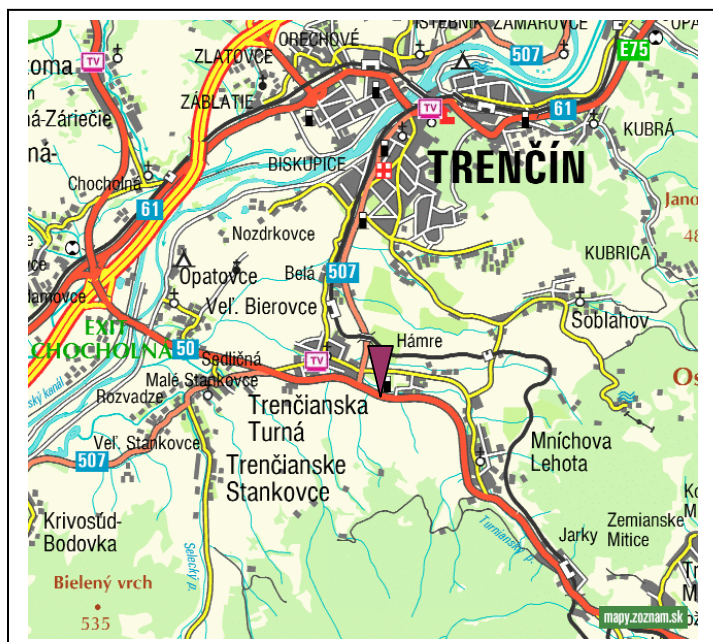
### Kritické nehodové miesto v km 118,900 – 119,000

Uvedený úsek cesty I/50 sa nachádza v extraviláne obce Trenčianska Turná v pravostrannom oblúku. V úseku sa nachádza styková križovatka s cestou II/507 vľavo tvaru Y.

Najčastejšou príčinou nehôd je križovatka s cestou II/507.

- ❖ stavebná úprava križovatky s cestou II/507 podľa požiadaviek OR PZ ODI Trenčín,
- ❖ vybudovanie rýchlostnej cesty R2.

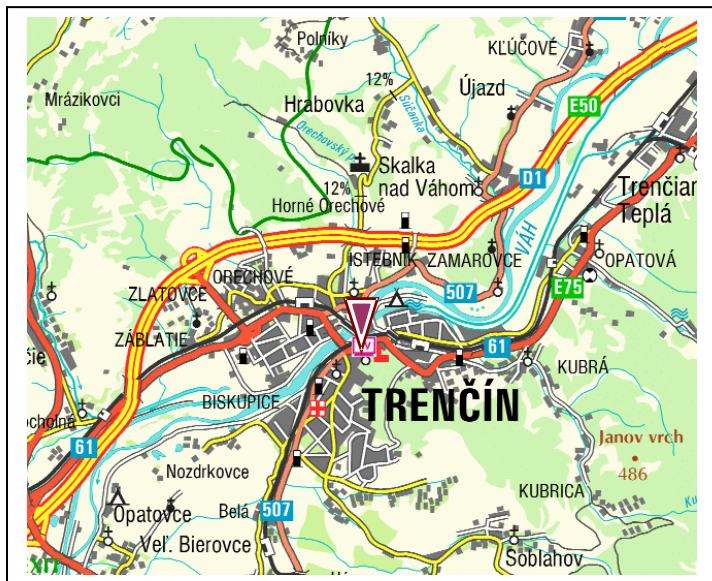
## Opakujúca sa kritická nehodová lokalita na ceste I/61 v km 124,600 – 125,090

Cesta je štvorpruhová, smerovo nerozdelená, na konci úseku je smerovo rozdelená zvýšeným zeleným ostrovčekom s obrubníkom šírky 0,5 m. Na konci úseku je priesečná svetelná križovatka pri hoteli Tatra.

Príčinou dopravných nehôd je veľká intenzita premávky, nedostatočná dĺžka ľavého odbočovacieho pruhu na svetelnej križovatke (odbočenie na sídlisko Sihot'), autobusové zastávky MHD a prímestskej dopravy.

- ❖ stavebné úpravy na svetelnej križovatke podľa požiadaviek PR PZ ODI.

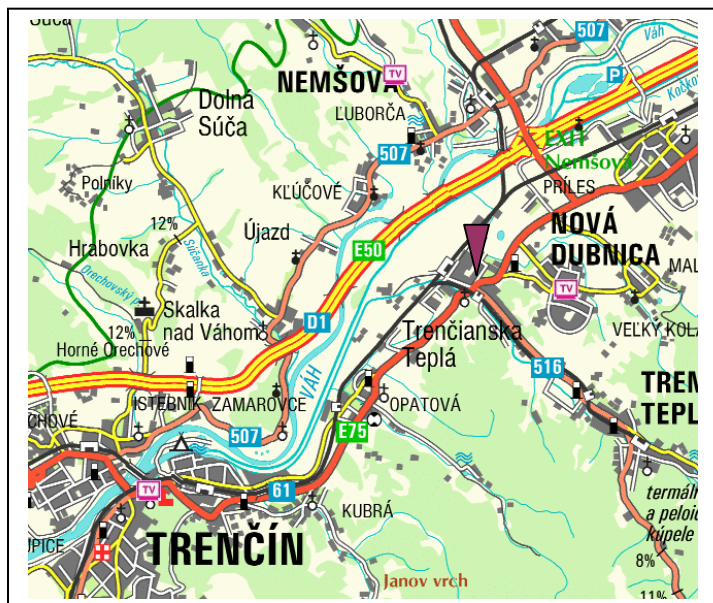
### Kritické nehodové miesto v km 133,400 – 133,500

Uvedený úsek cesty I/61 sa nachádza v intraviláne obce Trenčianska Teplá. Smerové vedenie trasy: pravostranný oblúk a priamka, výškové vedenie trasy: - 3%, ±1%. V úseku sa nachádza železničné priecestie bez závor a styková križovatka s cestou II/516 tvaru Y. Taktiež sa tu nachádzajú autobusové zastávky vľavo a vpravo a chodník pre chodcov.

Príčinou dopravných nehôd je križovatka s cestou II/516, zvýšený výskyt chodcov a cyklistov, prítomnosť autobusových zastávok a zvýšená intenzita premávky.

- ❖ vybudovanie okružnej križovatky.

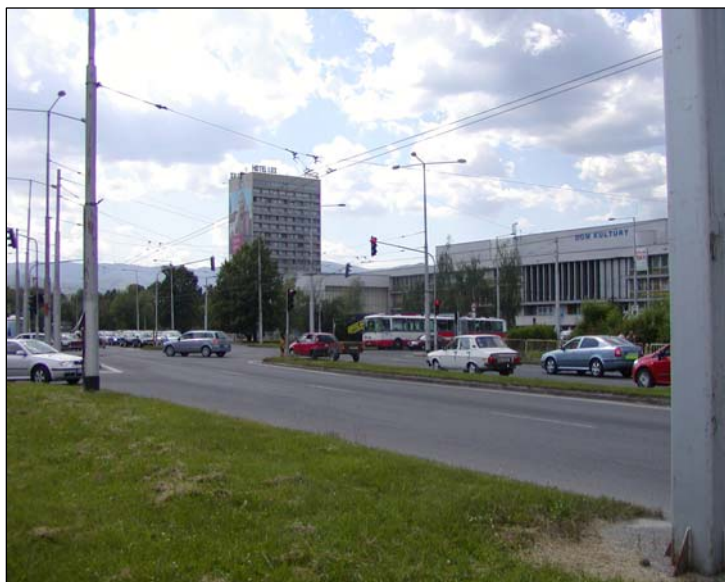
Začiatok kritickej nehodovej lokality proti smeru staničenia

Križovatka I/66 s MK (Cesta k Smrečine) v km 89,930

- zrušenie výjazdov z autobusovej stanice a z BILLY
- uzatvorenie vozovky oplotením proti vstupu chodcov na vozovku

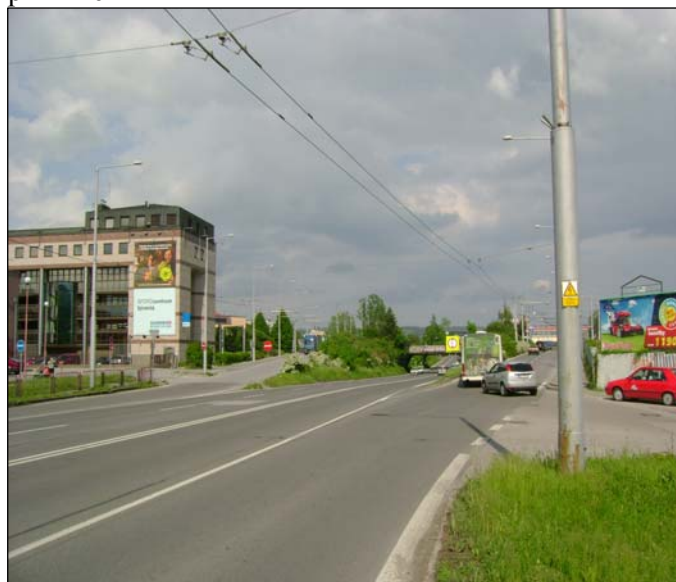
Koniec kritickej nehodovej lokality v smere staničenia

Križovatka cesty I/66 s MK (ul. 29. augusta) pri Bille

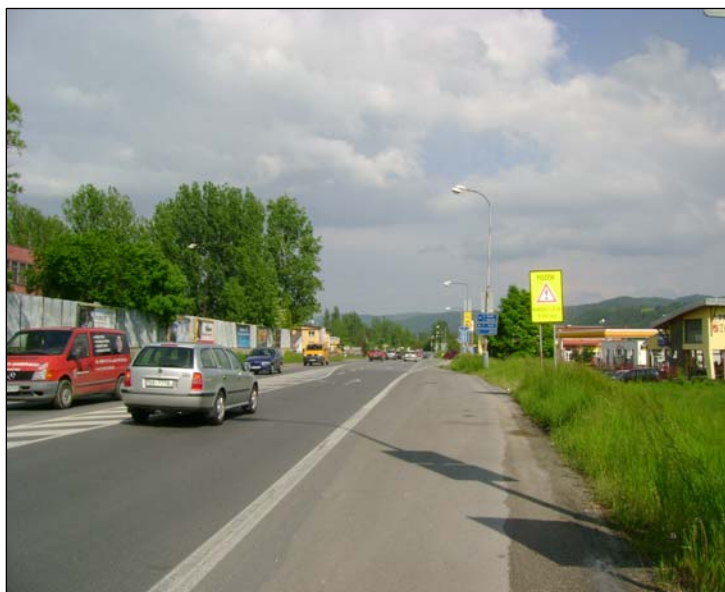
Začiatok KNL, zároveň KNM v smere staničenia  
Pred križovatkou I/66 s III/06633 v km 92,200

- usmernenie križovatky CSS v rámci stavby „I/66 Banská Bystrica – severný obchvat“

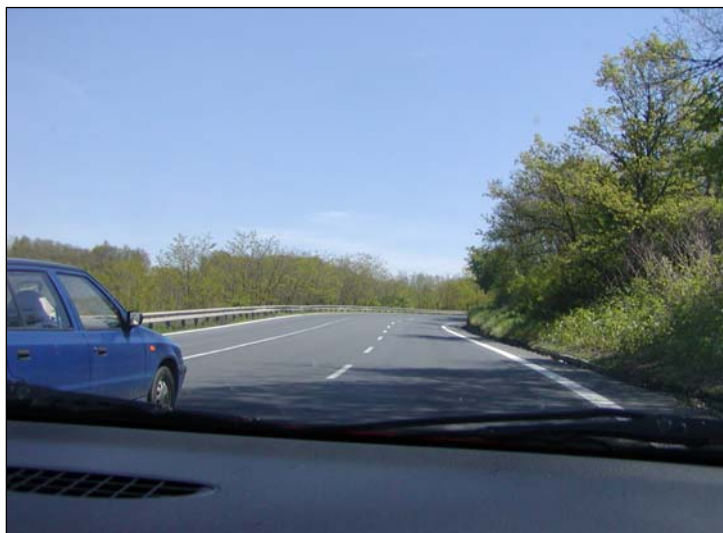
Úsek KNL v smere staničenia v km 299,600

V uvedenej lokalite bolo za rok 2007 spolu 16 DN, pri ktorých bola jedna osoba usmrtená, dve boli ťažko a päť ľahko zranených. Príčiny DN: porušenie základných povinností, neprispôsobenie rýchlosti jazdy, nesprávne predchádzanie. Tri nehody boli zavinené lesnou zverou. Na základe upozornenia OR PZ ODI v Lučenci o nadmernej šmykľavosti povrchu vozovky bolo vykonané meranie drsnosti. Na základe nevyhovujúcich hodnôt boli prijaté opatrenia na obnovu vlastností vozovky.

- obnova povrchových vlastností vozovky pokládkou mikrokoberca

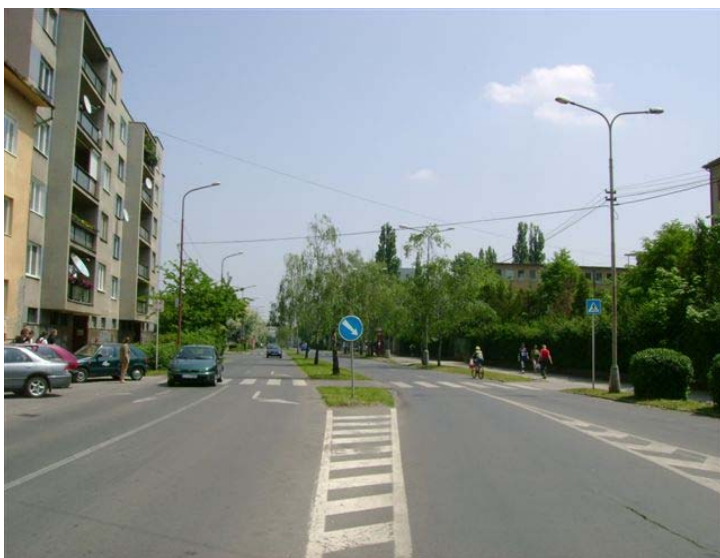
Úsek KNL v smere staničenia, cesta I/75 Haličská cesta

V uvedenej lokalite bolo za rok 2007 spolu 25 DN, pri ktorých boli tri osoby ťažko a päť ľahko zranených. Ostatné boli materiálne škody. Príčiny DN: nesprávny spôsob jazdy, nedanie prednosti, nedodržanie rýchlosti a porušenie základných povinností vodiča a nedodržanie predpísanej rýchlosti.

- zmena organizácie dopravy na križovatkách s MK ul. Novohradská a ul. Dr. Vodu

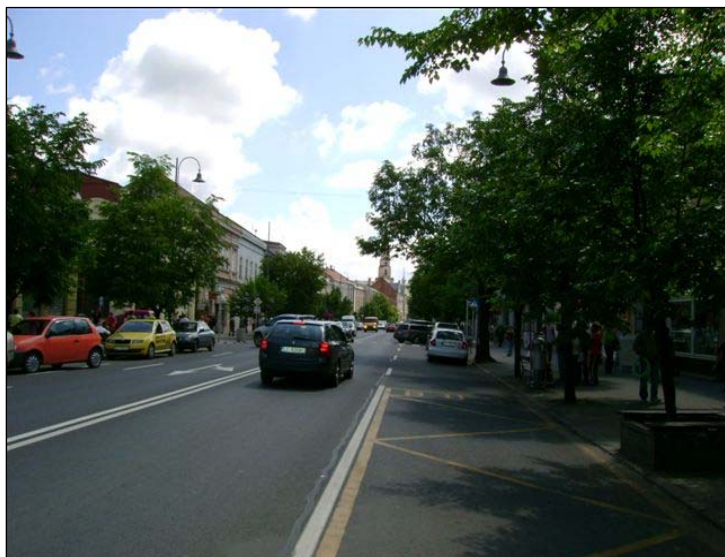
Úsek KNL v smere staničenia, cesta I/75 ul. T.G. Masaryka

V uvedenej lokalite bolo za rok 2007 spolu 23 DN, pri ktorých bola jedna osoba ľahko zranená. Ostatné boli materiálne škody. Príčiny DN: nesprávny spôsob jazdy, nedanie prednosti, nedodržanie rýchlosti a porušenie základných povinností vodiča a nedodržanie predpisanej rýchlosti.

- osvetlenie priechodov pre chodcov – investor Mesto Lučenec

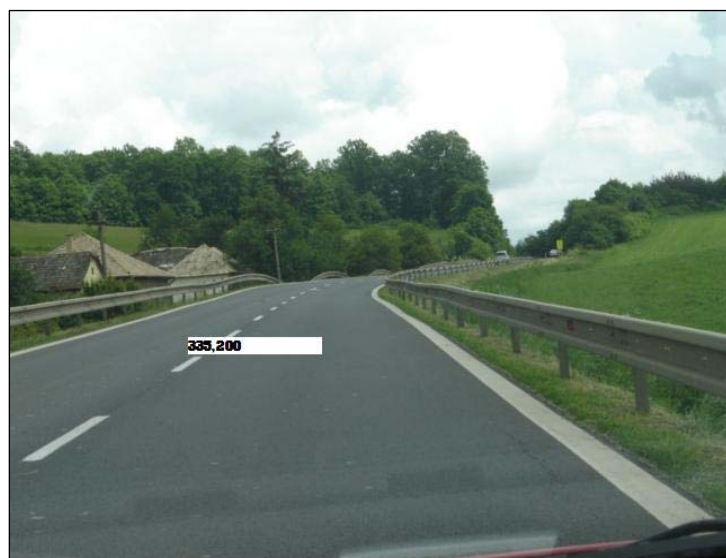
Začiatok kritickej nehodovej lokality v smere staničenia

V uvedenej lokalite bolo za rok 2007 spolu 12 DN, pri ktorých boli dve osoby ľahko zranené, ostatné sú materiálne škody. Príčiny DN: zapríčinené sú vodičmi motorových vozidiel a to hlavne neprispôsobenie rýchlosti jazdy, a nepozornosť vodičov.

- obnova vodorovného dopravného značenia

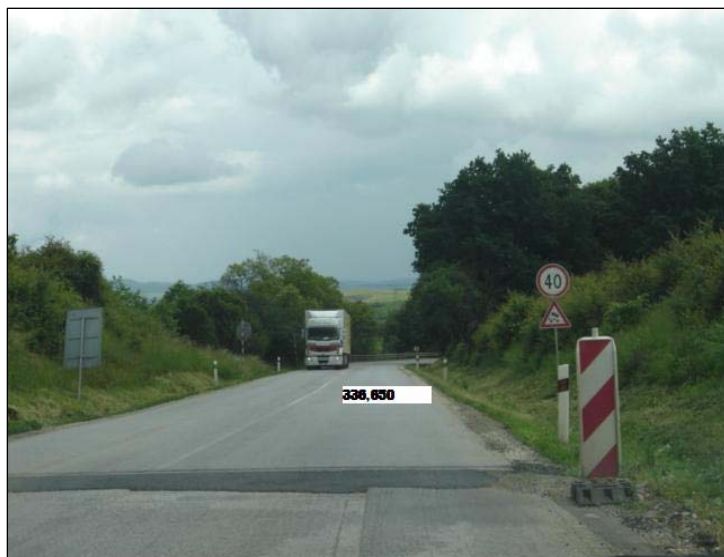
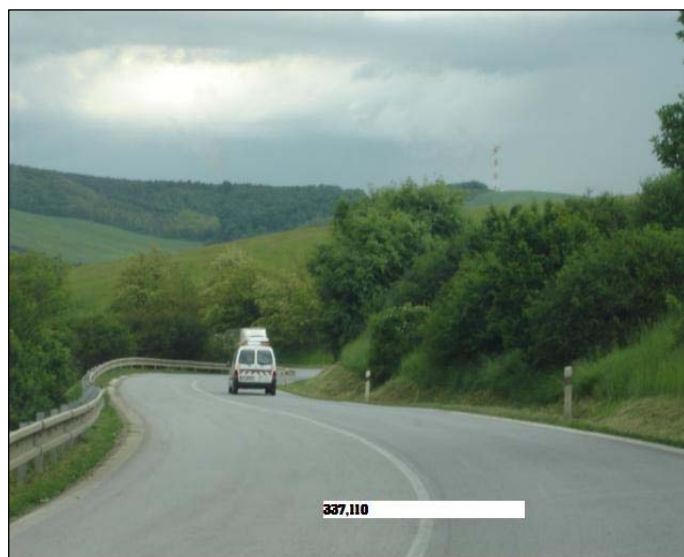
Začiatok kritickej nehodovej lokality v smere staničenia

V uvedenej lokalite bolo za rok 2007 spolu 11 DN, pri ktorých boli tri osoby ľahko a dve ťažko zranené, ostatné sú materiálne škody. Príčiny DN: zapríčinené sú vodičmi motorových vozidiel a to hlavne neprispôsobenie rýchlosti jazdy, a nepozornosť vodičov. Bezpečnosť a plynulosť cestnej premávky je vo výraznej miere ovplyvnená výstavbou rýchlostnej cesty R2.

- v súčasnosti realizácia stavby: „R2 – Figa obchvat“, investor Národná diaľničná spoločnosť

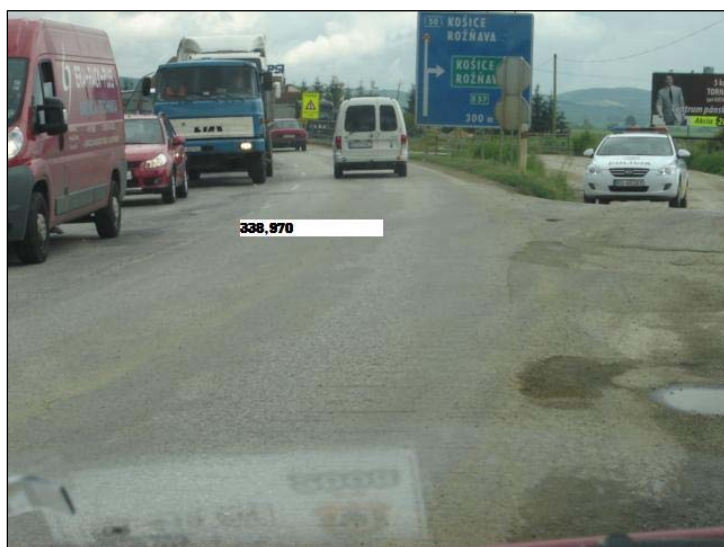
Začiatok kritickej nehodovej lokality v smere staničenia

V uvedenej lokalite bolo za rok 2007 spolu 17 DN, pri ktorých bola jedna osoba ľahko a dve ťažko zranené, ostatné sú materiálne škody. Príčiny DN: zapríčinené sú vodičmi motorových vozidiel a to hlavne neprispôsobenie rýchlosti jazdy, a nepozornosť vodičov. Bezpečnosť a plynulosť cestnej premávky je vo výraznej miere ovplyvnená výstavbou rýchlostnej cesty R2.

- v súčasnosti realizácia stavby: „R2 – Figa obchvat“, investor Národná diaľničná spoločnosť

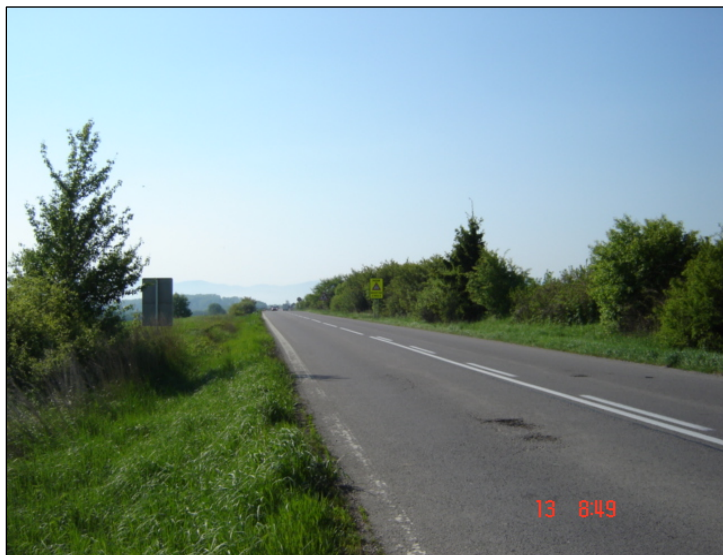
KNL v smere staničenia

Príčiny DN: najviac dopravných nehôd (až 41%) spôsobila prebiehajúca lesná zver cez komunikáciu, príčinou ostatných nehôd bol nesprávny spôsob jazdy.

- v súčasnosti prebieha rekonštrukcia cesty „I/50 lovčica – hr. kraja, sanácia“
- osadiť DZ A16 „zver“
