**SLOVENSKÁ SPRÁVA CIEST**

# KRITICKÉ NEHODOVÉ LOKALITY PODĽA POČTU DOPRAVNÝCH NEHÔD na cestách I. triedy v roku 2007

## PREHĽAD OPATRENÍ

Bratislava, september 2008

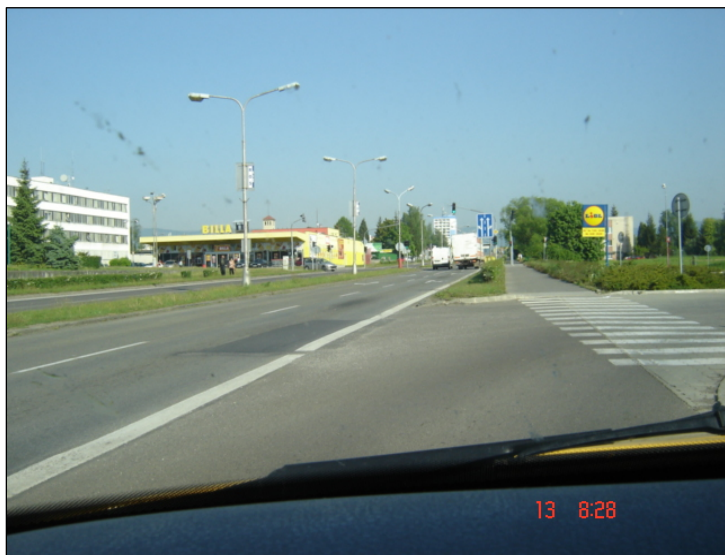
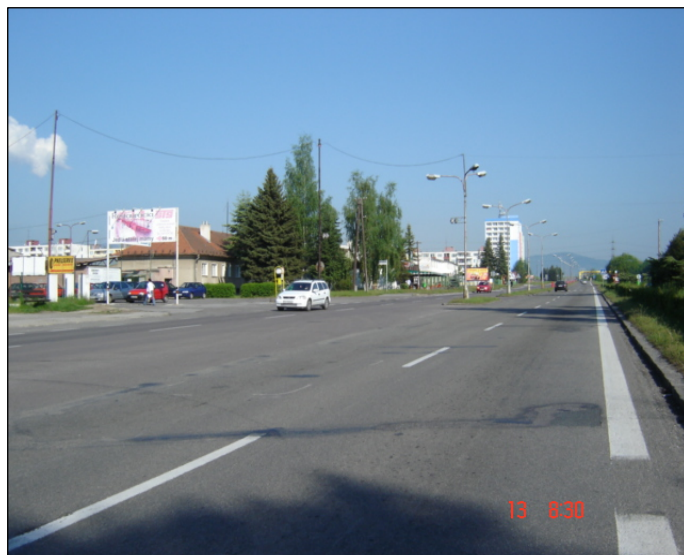
Opakovaná KNL prietah mestom Žiar nad Hronom

Intravilán mesta Žiar nad Hronom, ul. SNP je dlhodobo najnevhodnejším úsekom v rámci DN okresu Žiar nad Hronom, pričom sa nehodové úseky mierne po ulici posúvajú. Prietah mestom Žiar nad Hronom je kapacitne preťažený, s množstvom križoviek, pohybom chodcov, cyklistov, autobusov. Ide o úsek štvorpruhovej smerovo rozdelenej komunikácie. V km 210,840 je priesečná svetelne riadená križovatka s MK – Chrátokova ulica (BILLA) a prístupovou komunikáciou na parkovisko PRIOR. V km 211,012 je priesečná, svetelne riadená križovatka s MK (PRIOR). V úseku od km 210,850 do 211,000 je dopravnou značkou obmedzená rýchlosť na 40 km/hod.

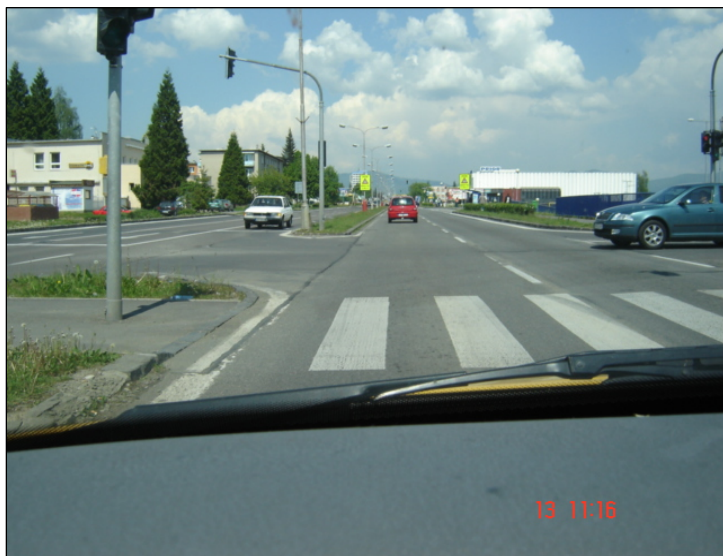
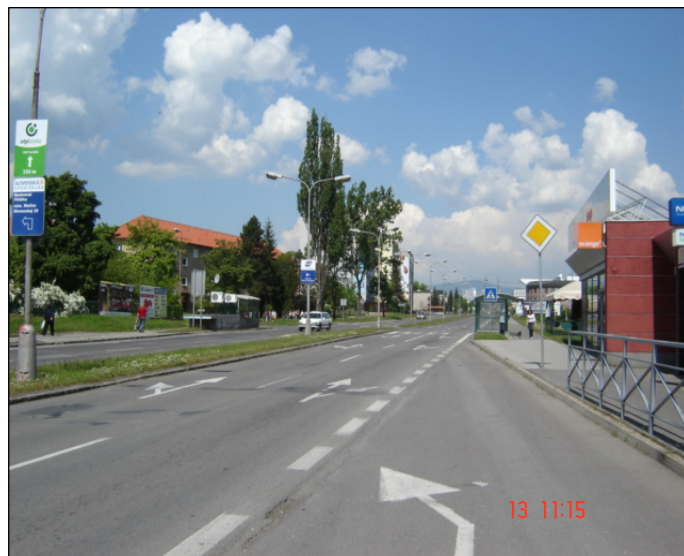
Opakovaná KNL priet'ah mestom Žiar nad Hronom

Katastrálne územie Žiar nad Hronom, intravilán mesta Žiar nad Hronom, priet'ah mestom v km 211,200 – 211,660. KNL bezprostredne nadväzuje na predchádzajúcu KNL. Začiatok KNL je pred priesečnou križovatkou s cestou III/05075 do Lovče a MK bez svetelnej signalizácie a končí tesne pred križovatkou pri Centrálnej autobusovej zastávke. V celom úseku je obmedzená rýchlosť 40 km/hod.

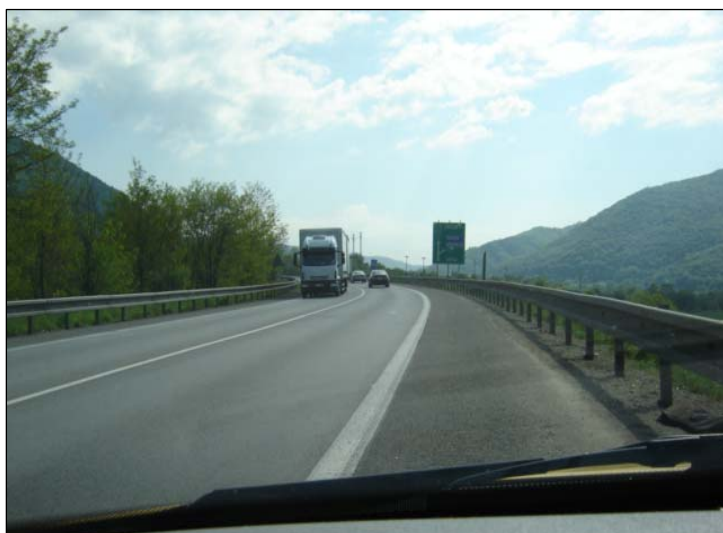
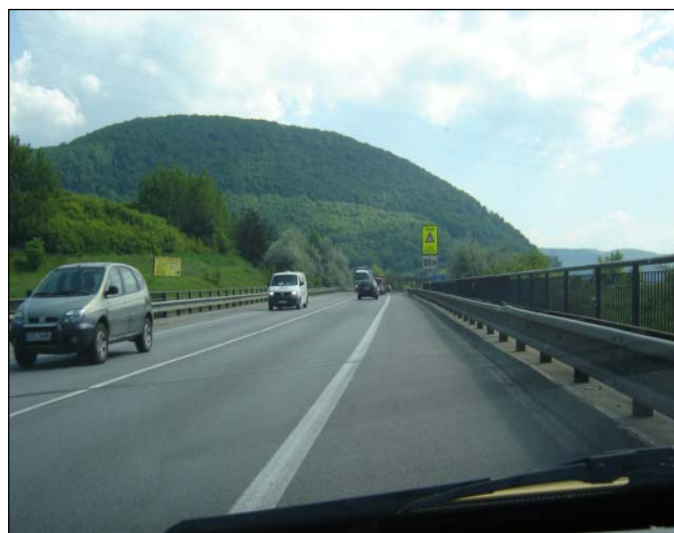
Začiatok nehodového úseku v km 215,300 pred križovatkou ciest I/50 a I/65

Most cez rieku Hron v km 215,100

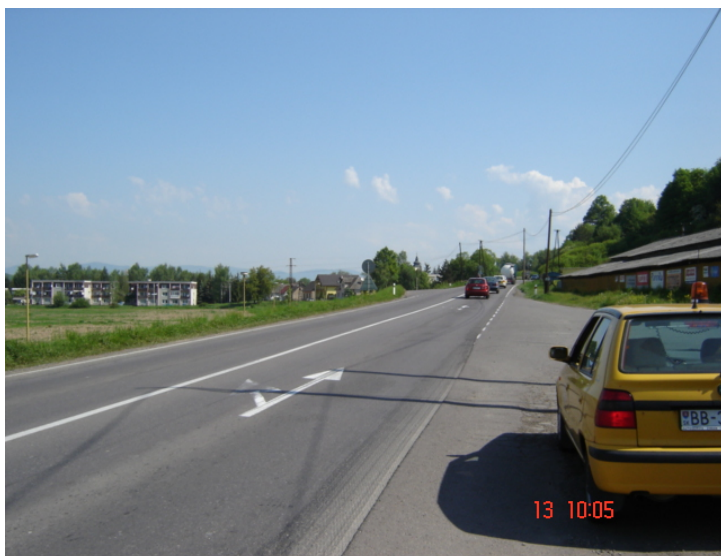
Začiatok úseku KNL

Úsek začína na konci priameho úseku cesty pri Strojárnach pred obcou Hliník nad Hronom. V smere staničenia je umiestnená DZ D60 „Pozor, úsek častých dopravných nehôd“. Cesta pokračuje v tiahlej ľavotočivej zákrute. V km 69,000 vpravo sa nachádza skládka RSC s výjazdom nákladných vozidiel. V tomto mieste je zákaz predchádzania vyznačený zvislým dopravným značením – dvojitou stredovou čiarou.

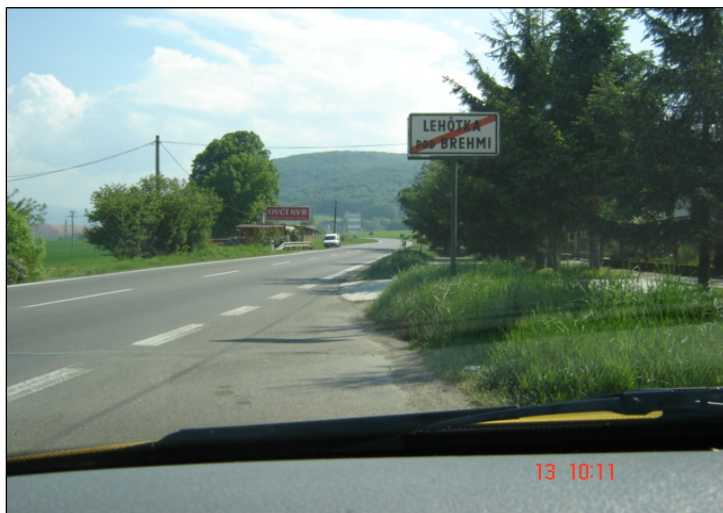
KNL v smere staničenia

kritická nehodová lokalita prechádza extravilánom katastrálneho územia Lehôtka pod Brehmi. Celý úsek je prevažne v priamej. Rozhľadové pomery sú vyhovujúce. Vozovka vykazuje priečne nerovnosti – koľaje.

Uvedená lokalita je opakovanou nehodovou lokalitou. Za rok 2007 bolo v úseku spolu 13 DN, pri ktorých bola jedna osoba usmrtená, ostatné boli materiálne škody.

Príčiny DN: nedodržanie rýchlosti, nebezpečné predchádzanie, nesprávny spôsob jazdy

- vybudovanie preložky cesty „R2 - obchvat mesta Žiar nad Hronom“, ktorú pripravuje Národná diaľničná spoločnosť a.s.

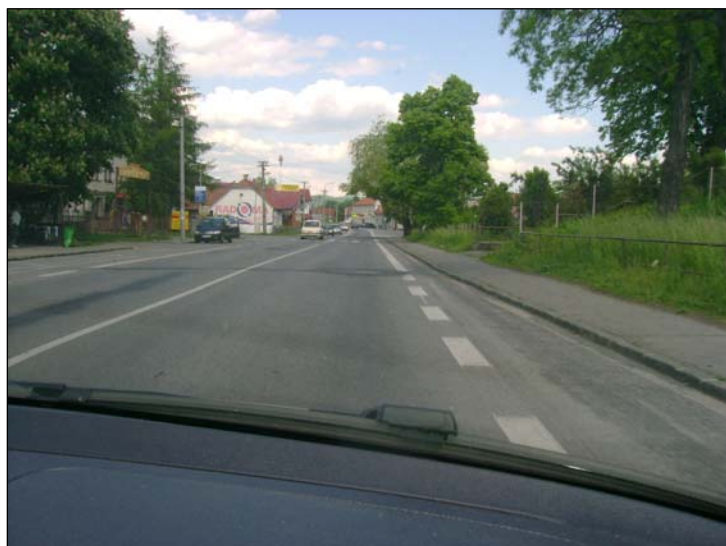
Začiatok nehodovej lokality v km 247,100 pri bryndziarni

Nehodové miesto začína pred križovatkou s MK pri bryndziarni v intraviláne obce Zvolenská Slatina. Jedná sa o dvojpruhovú komunikáciu cesty I/50, mestského typu s obojstranným chodníkom, ktorá vedie prietahom obce Zvolenská Slatina. Zahŕňa križovátku cesty I/50 s cestou II/591, MK ul. Športová, mala Strana, Komenského a končí pred križovatkou cesty I/50 s III/05090 na Očovú. Úsek je silne dopravne zaťažovaný. Podľa posledného sčítania dopravy v roku 2005 je intenzita v úseku 13893 vozidiel/24 hodín.

V uvedenej lokalite bolo za rok 2007 spolu 11 DN, pri ktorých boli dve osoby ľahko zranené, ostatné sú materiálne škody. Príčiny DN: nedodržanie predpísanej rýchlosti, nesprávny spôsob jazdy zanedbanie základných povinností.

- obnova vodorovného dopravného značenia

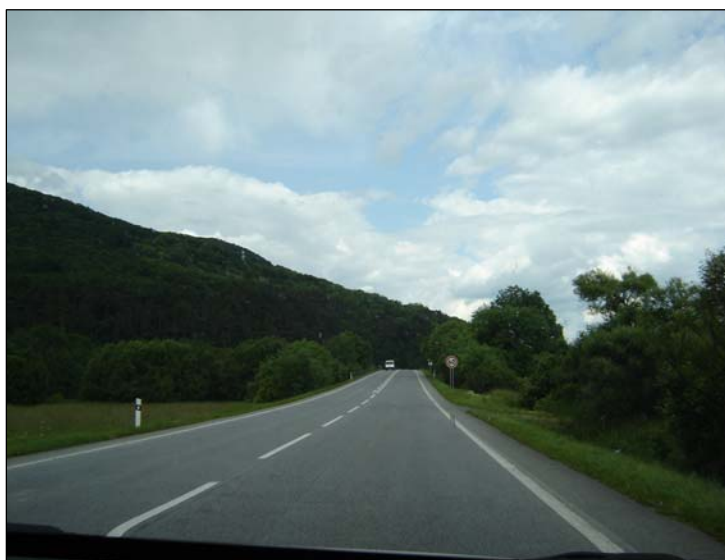
Nehodové miesto začína mostným objektom ponad železniciu tzv. „Čierny most“ a končí za trojramennou križovatkou s cestou III/05097 k PPS Detva, ktorá sa nachádza medzi dvoma smerovými oblúkmi s pozdĺžnym sklonom. V obidvoch smeroch jazdy sú osadené DZ B 27a s najvyššou dovolenou rýchlosťou 60 km/hod. Povrch vozovky je nekvalitný s veľkými pozdĺžnymi a priečnymi nerovnosťami a množstvom vysprávok.

V uvedenej lokalite bolo za rok 2007 spolu 12 DN, pri ktorých bolo päť osôb ľahko zranených, ostatné boli materiálne škody. Príčiny DN: nesprávny spôsob jazdy, zanedbanie základných povinností a 3 dopravné nehody boli spôsobené lesnou zverou.

Pohľad na „Čierny most“, za vrcholovým oblúkom sa nachádza križovatka I/50 s III/05097

- v súčasnosti sa spracováva projektová dokumentácia na rekonštrukciu vozovky v nehodovom úseku: „Pstruša – Detva“

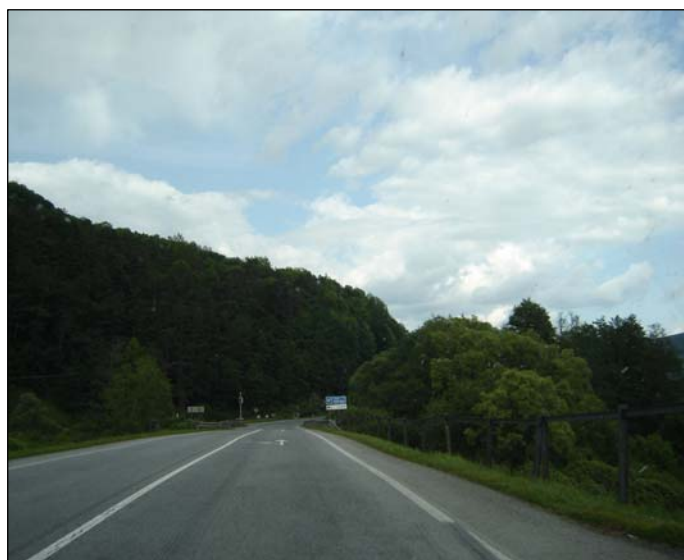
Kritické nehodové miesto v smere staničenia križovatka I/50 s III/05097

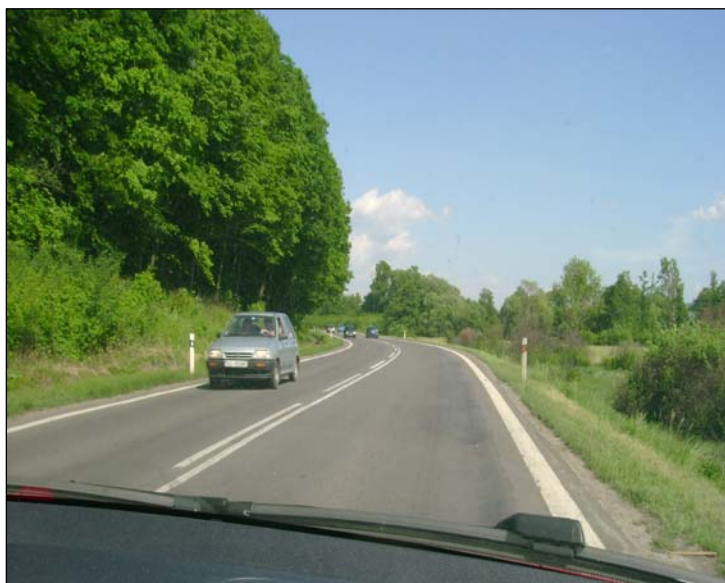
Začiatok KNL v smere staničenia

Nehodové miesto sa nachádza na dvojpruhovej komunikácii cesty I/50, v extraviláne mesta Detva v časti zvanej Rohy. Jedná sa vlastne o vstup do mesta Detva v smere Zvolen – Lučenec. súčasťou nehodového miesta tvoria tiahle neprehľadné oblúky. Povrch vozovky je nekvalitný s veľkými pozdĺžnymi a priečnymi nerovnosťami a množstvom vysprávok.

V uvedenej lokalite bolo za rok 2007 spolu 14DN, pri ktorých boli dve osoby ľahko zranené, ostatné boli materiálne škody. Príčiny DN: nedodržanie predpísanej rýchlosti, spôsob jazdy a zanedbanie základných povinností vodiča.

- v súčasnosti sa spracováva projektová dokumentácia na rekonštrukciu vozovky v nehodovom úseku: „I/50 Pstruša – Detva“

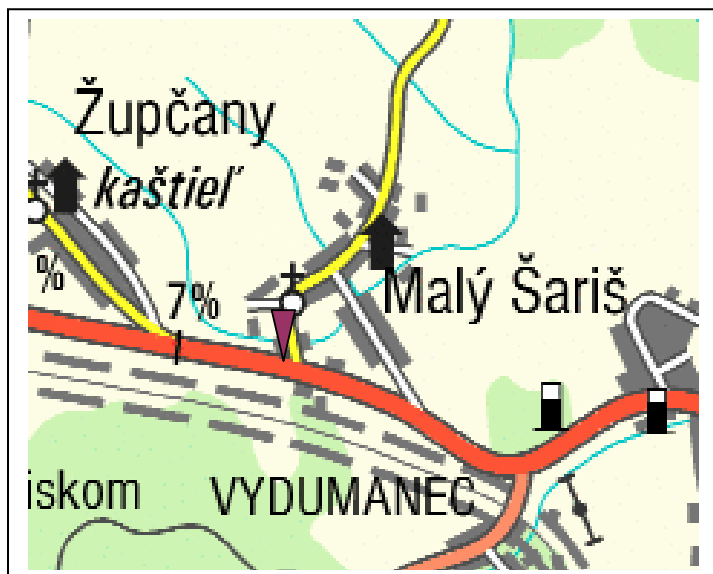
## Kritická nehodová lokalita na ceste I/18 v km 682,830 – 683,030

Úsek KNL sa nachádza na ceste I/18 v intraviláne obce Malý Šariš. Jedná sa o nebezpečné miesto v udolníkovom oblúku so strateným spádom v smere od Popradu pri vyústení cesty III/018197 – vľavo do obce Malý Šariš. V blízkosti sa nachádzajú zastávky SAD a MHD

Prekročenie povolenej rýchlosti, nedostatočné šírkové usporiadanie – chýba pruh pre odbočenie vľavo, nadmerná intenzita dopravy, strata obrusnej vrstvy vozovky, jedná sa značne nebezpečný úsek s častým výskytom dopravných nehôd

Dobudovanie diaľnice D1, obmedzenie prejazdu ťažkej nákladnej dopravy, zriadenie novej obrusnej vrstvy vozovky

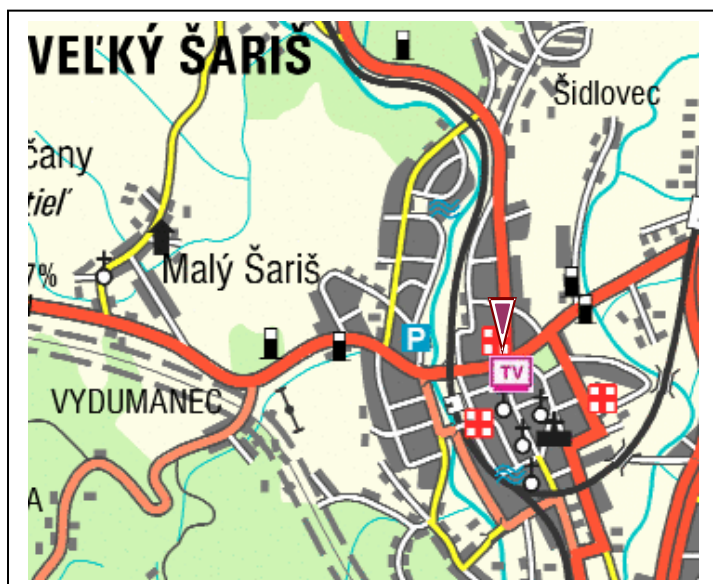
## Opakujúca sa kritická nehodová lokalita na ceste I/18 v km 687,000 – 687,500

Uvedený úsek cesty I/18 sa nachádza v intraviláne mesta Prešov na križovatke s hlavným ťahom ciest I. triedy I/18 a I/68 so smerom na Vranov nad Topľou, Košice, Stará Ľubovňa a centrum mesta

Nedodržanie rýchlosti a disciplíny účastníkov cestnej premávky, strata drsnosti obrusnej vrstvy, poveternostné podmienky – nebezpečenstvo šmyku za mokra, zvýšený pohyb chodcov, nadmerná hustota dopravy – nepriepustnosť jazdných pruhov v špičkách, deformácie vozovky – koľaje zvlnenie

Technická štúdia rekonštrukcie križovatky, pripravuje mesto Prešov

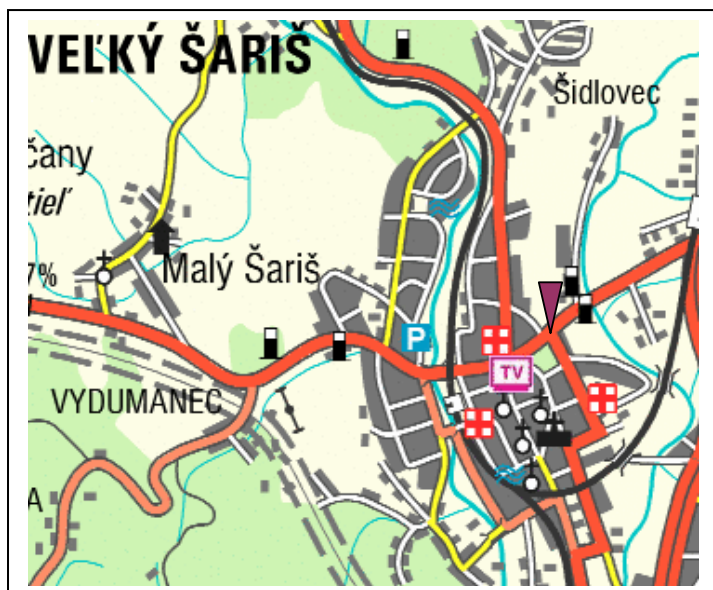
## Kritická nehodová lokalita na ceste I/18 v km 687,850 – 688,350

KNL sa nachádza na ceste I/18 v intraviláne mesta Prešov na križovatke ulíc Duklianska – Šafárikova, v blízkosti nákupného centra MERKURY MARKET a čerpacej stanice SLOVNAFT

Nedisciplinovanosť všetkých účastníkov cestnej dopravy, nadmerná hustota motorových vozidiel, kolízie pri odbočovaní vľavo a výjazd z nákupného centra MERKURY MARKET, nedostatočný odtok povrchovej vody z cestného telesa zapríčinený poškodenou cestnou kanalizáciou v priestore pred čerpacou stanicou SLOVNAFT vľavo.

Obnova krytu vozovky, oprava poškodenej kanalizácie, vylúčenie nákladnej dopravy z centra mesta

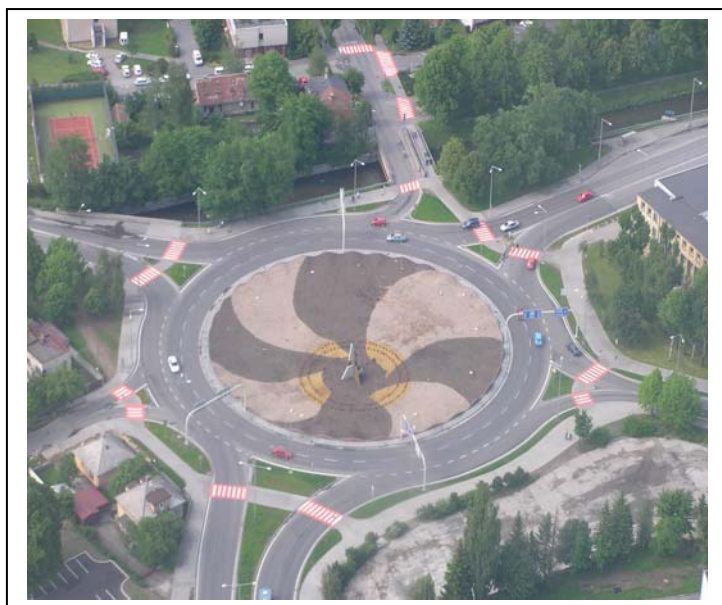
KNL - snímka

**Miestopis a okolie:** Intravilán mesta Poprad. Úsek začína vetvou križovatky I/18 a pokračuje do okružnej križovatky. Intenzita v križovatke je veľmi vysoká a aj napriek jej prestavbe sa počet DN zvýšil. Dopravný uzol, kde je zaústených 6 lúčov s krátkymi prepleťovými úsekmi

**Príčiny dopravných nehôd:** zvýšený počet DN je v prevažnej miere z dôvodu nesprávneho spôsobu jazdy – nedodržanie bezpečnej vzdialenosti vozidiel a nedanie prednosti v jazde pri prechode vozidiel z jedného jazdného pruhu do druhého v prepleťových úsekoch.

nakoľko sa jedná o prestavanú okružnú križovatku, nie sú potrebné opatrenia. Po dobudovaní DI Mengusovce – Jánovce sa tranzit v smere západ – východ a smer na Kežmarok presunie z centra Popradu, čo môže podstatne odľahčiť tento preťažený dopravný uzol v centre mesta

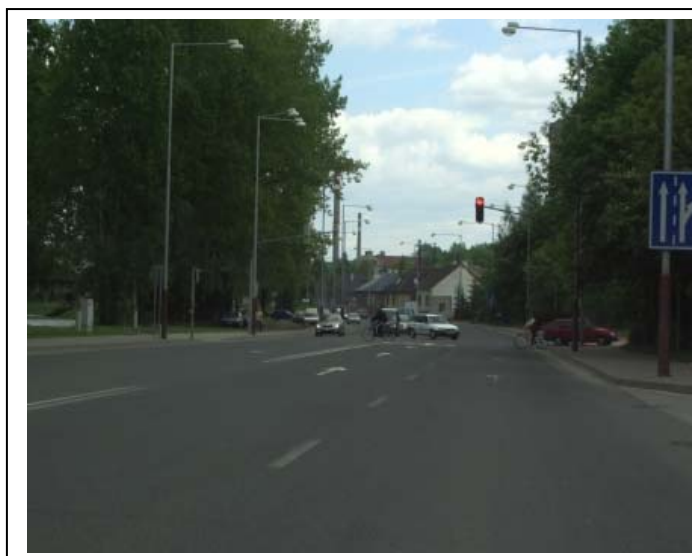
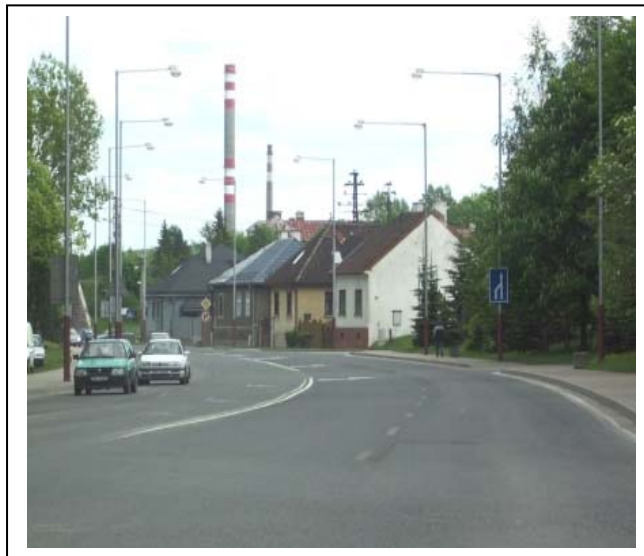
Začiatok KNL v smere staničenia

**Miestopis a okolie:** Prietiah mesta Poprad. Úsek začína stykovou križovatkou s MK ako 4-pruhová komunikácia a končí pred železničným nadjazdom ako 2-pruhová.

**Príčiny dopravných nehôd:** Bodovou závadou zostáva železničný nadjazd, ktorý tvorí tzv. lievik. Zníženie počtu jazdných pruhov pred týmto objektom spôsobuje, že vodiči pri zaradzovaní sa nedávajú prednosť, resp. vytláčajú vozidlá v pravom jazdnom pruhu v smere na Kežmarok. Zvýšený počet DN je v prevažnej miere z dôvodu nesprávneho spôsobu jazdy – nedodržanie bezpečnej vzdialenosti vozidiel v križovatkách a nedanie prednosti v jazde pri prechode vozidiel z jedného jazdného pruhu do druhého.

### Opatrenia navrhované Po dobudovaní DI

Mengusovce – Jánovce sa tranzit v smere západ – východ a smer na Kežmarok presunie z centra Popradu. Železničný nadjazd, ktorý by bolo potrebné rozšíriť pre dobudovanie 4-pruhu, nie je navrhnutý na prestavbu ani pri ďalšej etape prestavby cesty I/67, ako diaľničného privádzača.

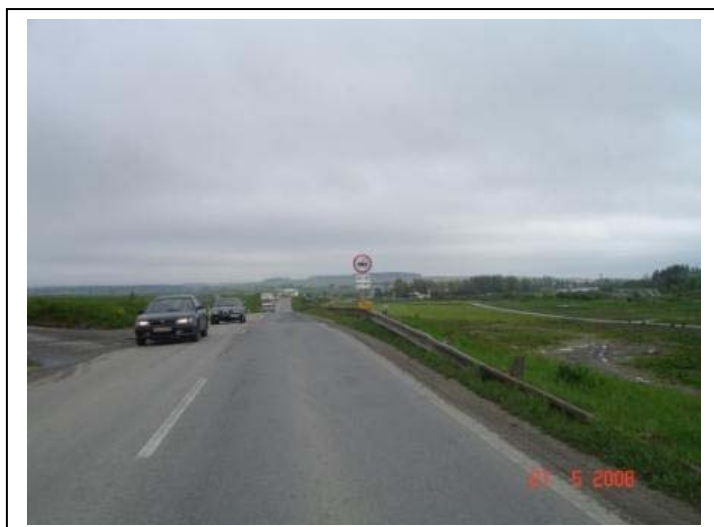
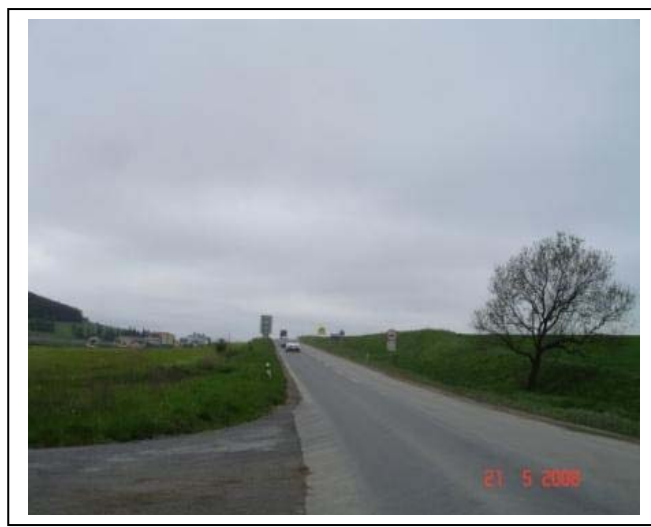
Začiatok KNL v smere staničenia

**Miestopis a okolie:** Extravilán pred obcou Veľká Lomnica. KNL začína v križovatke s III/06721. Trasa prechádza nevhodným smerovým a výškovým vedením s obmedzeným výhľadom pre predbiehanie.

Negatívnym prvkom je jej smerové a výškové vedenie, ktoré je v pôvodnom nerekonštruovanom vedení. Intenzita CP podľa sčítania dopravy je v uvedenom úseku veľmi vysoká. Kategória cesty nezodpovedá intenzite a druhu dopravy v celom úseku Poprad – Kežmarok. Jednou z hlavných príčin zvýšenej DN je neprispôsobenie jazdy stavu a povrchu vozovky za nepriaznivých poveternostných podmienok a porušenie základných povinností ako je zákaz predbiehania a nedodržanie bezpečnej vzdialenosti medzi vozidlami..

**Opatrenia navrhované** - Neboli vykonané žiadne mimoriadne opatrenia, nakoľko sa pravdepodobne v r.2008 začne s výstavbou preložky cesty I/67 Poprad - Matejovce III. úsek, ako diaľničného privádzača, ktorá čiastočne rieši aj časť KNL a križovatku s III/06721

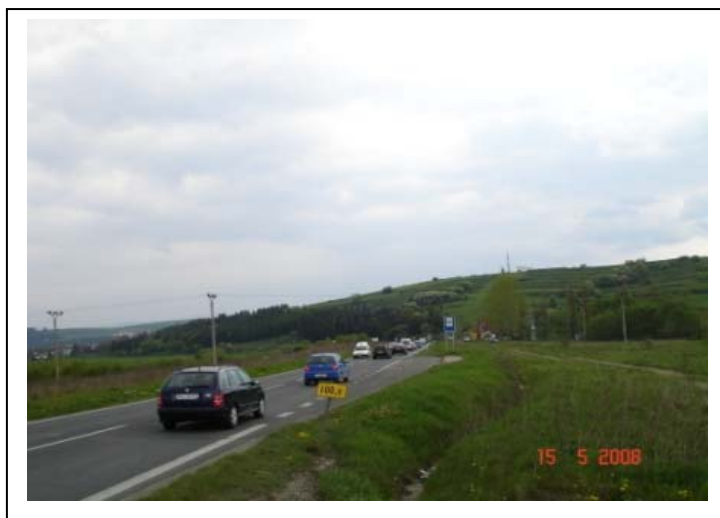
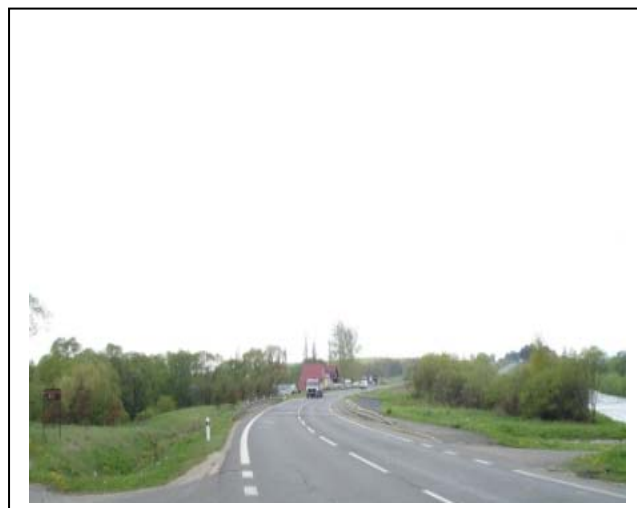
Začiatok KNL v smere staničenia

**Miestopis a okolie:** Extravilán pred mestom Kežmarok. Úsek začína v priamej a končí ľavotočivým oblúkom na mostnom objekte

**Príčiny dopravných nehôd:** Úsek cesty v r. 1997/98 rekonštruovaný vrátane mostného objektu a vyrovnanie smerového oblúka. Jednou z hlavných príčin zvýšenej DN je neprispôsobenie jazdy stavu a povrchu vozovky za nepriaznivých poveternostných podmienok a porušenie základných povinností ako je nesprávny spôsob jazdy a riskantné predbiehanie.

- v rámci údržby – obnova VDZ a osadenie ZDZ D5 – doporučená rýchlosť
- Vynaložené investičné náklady :

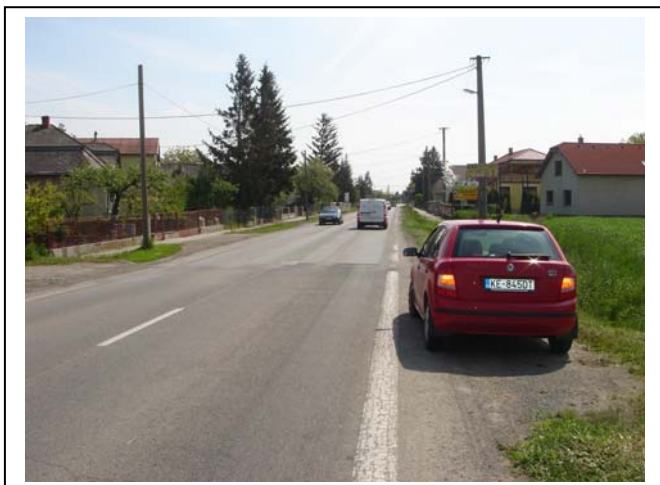
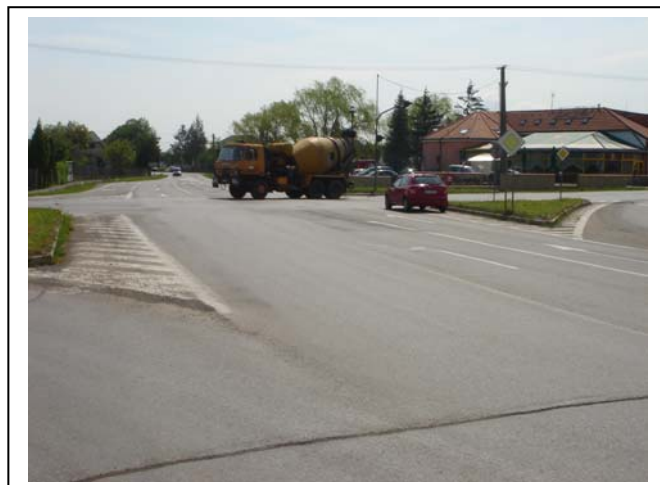
**Príčiny dopravných nehôd:** Nedanie prednosti v jazde, nesprávny spôsob jazdy, neprimeraná rýchlosť, prechod chodcov cez cestu, zle osadené zastávky autobusu, kofaje na vozovke, nedostatočné šírkové usporiadanie cesty.

Začiatok KNL v smere staničenia: km 484,700  
pred miestnou tabuľou obce Hriadky v smere

Koniec KNL v smere staničenia: km 485,180  
križovatka ciest I/50 a I/79 v obci Hriadky od  
Sečoviec.

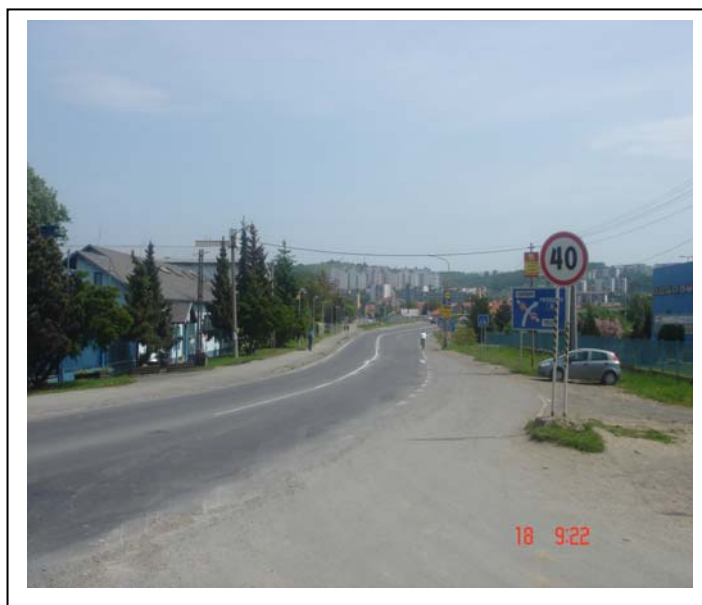
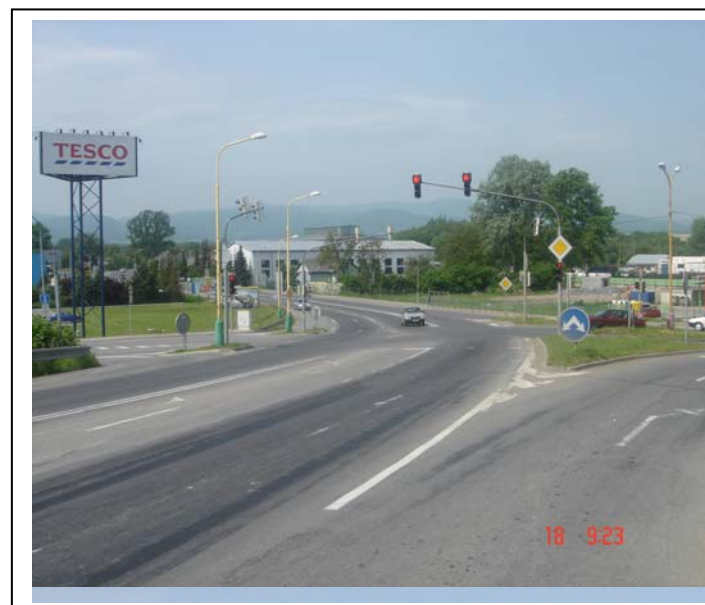
Vzhľadom na veľkú intenzitu osobných vozidiel hlavne v raňajšej a popoludňajšej špičke dochádza k prehusteniu premávky a zároveň k spomaleniu, pričom stúpa nervozita vodičov. Medzi hlavné príčiny patria – nesprávny spôsob jazdy, nedanie prednosti v jazde, porušenie základných povinností a neprispôsobenie rýchlosti. Stav povrchu vozovky je nevyhovujúci – pozdĺžne koľaje, nerovnosti a priečne trhliny.

Začiatok kritického miesta v smere staničenia  
za mostom č. 18-485

Koniec kritického miesta proti smeru staničenia  
v mieste križovatky
