**SLOVENSKÁ SPRÁVA CIEST**

**KRITICKÉ NEHODOVÉ LOKALITY  
PODĽA NÁSLEDKOV DOPRAVNÝCH NEHÔD  
na cestách I. triedy v roku 2008 v SR**

**PREHĽAD OPATRENÍ**

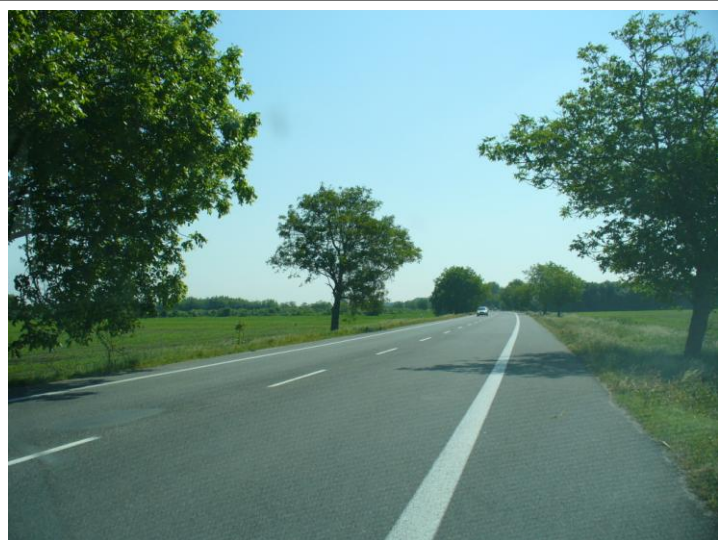
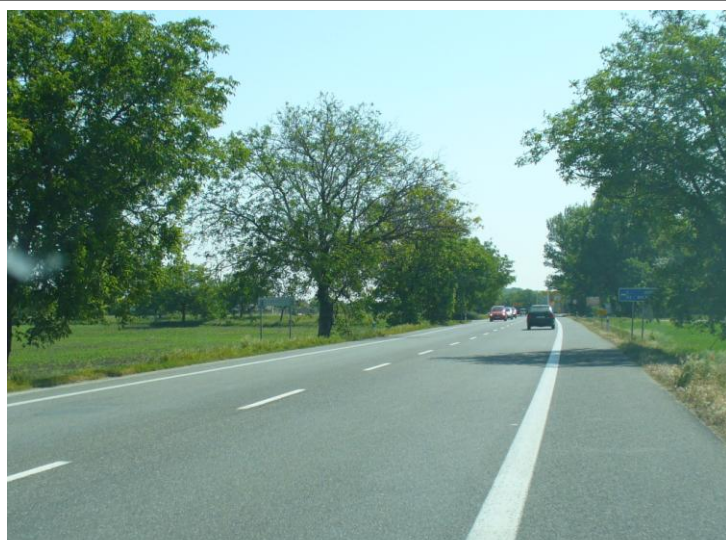
Začiatok úseku KNL v smere staničenia

Koniec úseku KNL v smere staničenia

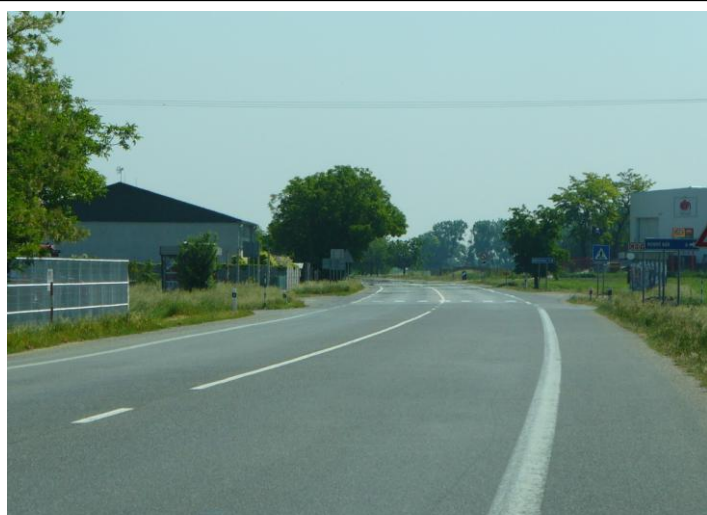
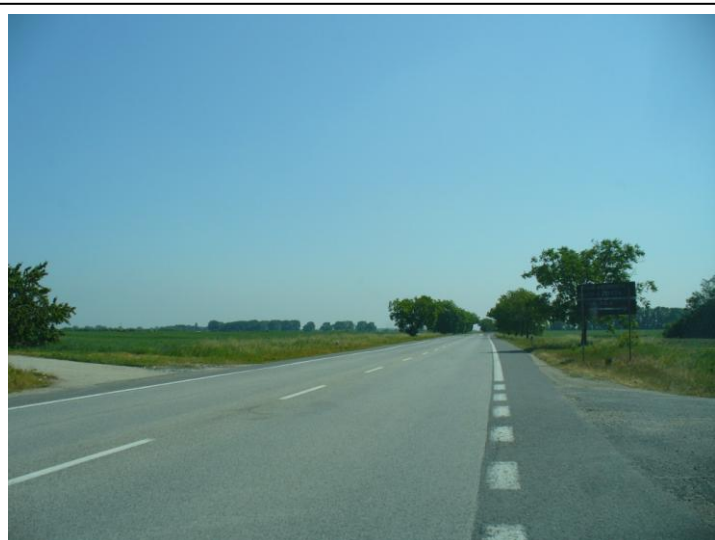
## Kritická nehodová lokalita na ceste I/63 v km 33,830 – 34,300

(Kritické nehodové miesto je v km 33,830)

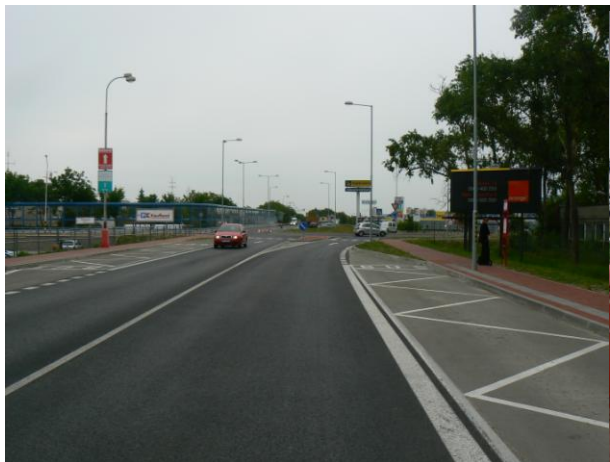
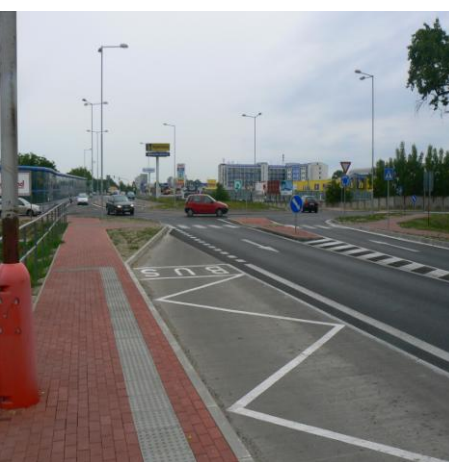
## Kritická nehodová lokalita na ceste I/63 v km 97,750 – 98,100

Začiatok úseku v smere staničenia

Koniec úseku v smere staničenia

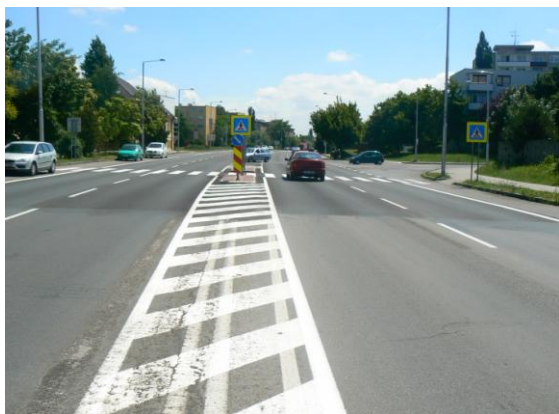
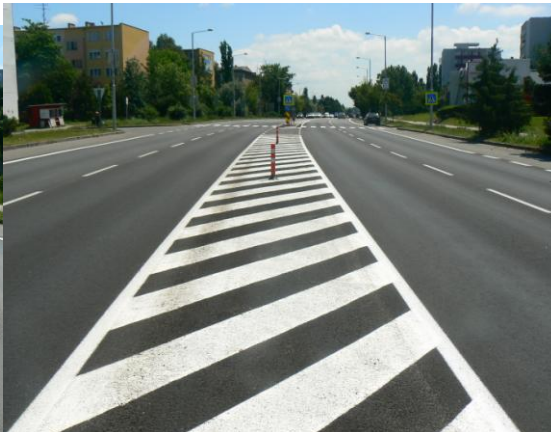
## Opakujúca sa kritická nehodová lokalita na ceste I/63 v km 100,300 -100,800

Začiatok úseku OKNL v smere staničenia

Koniec úseku OKNL v smere staničenia

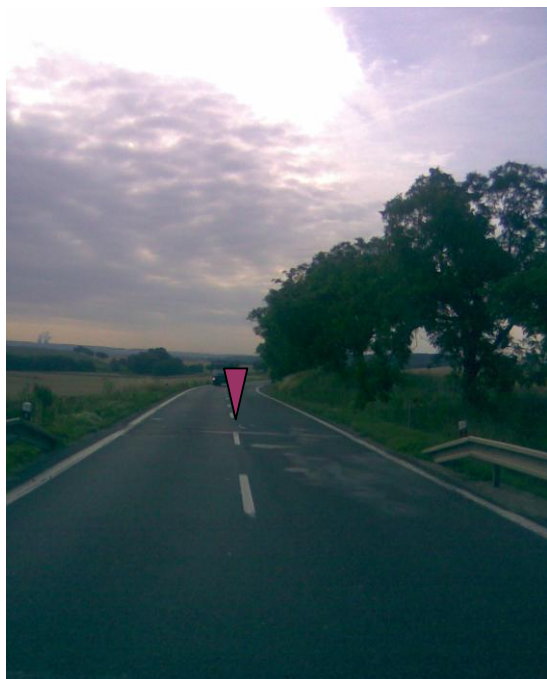
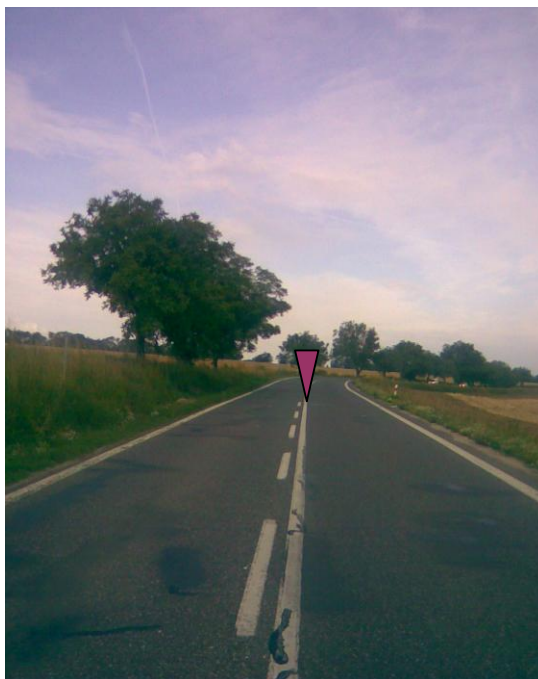
## Kritická nehodová lokalita na ceste I/51 v km 185,500– 186,000

KNL sa nachádza v extraviláne kat. obce Babindol v pravotočivej zákrute. Podľa celoštátneho sčítania dopravy v roku 2005 intenzita dopravy v úseku bola 8175 vozidiel/24 hod., z toho 20% ťažkých vozidiel

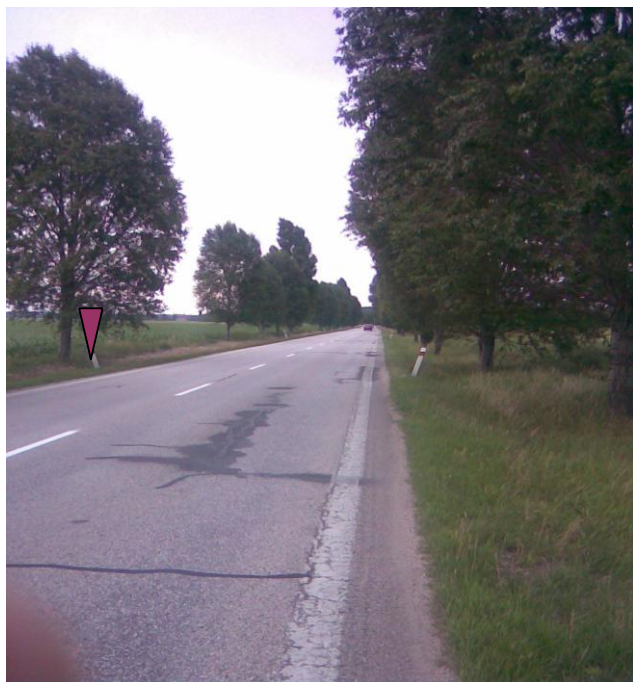
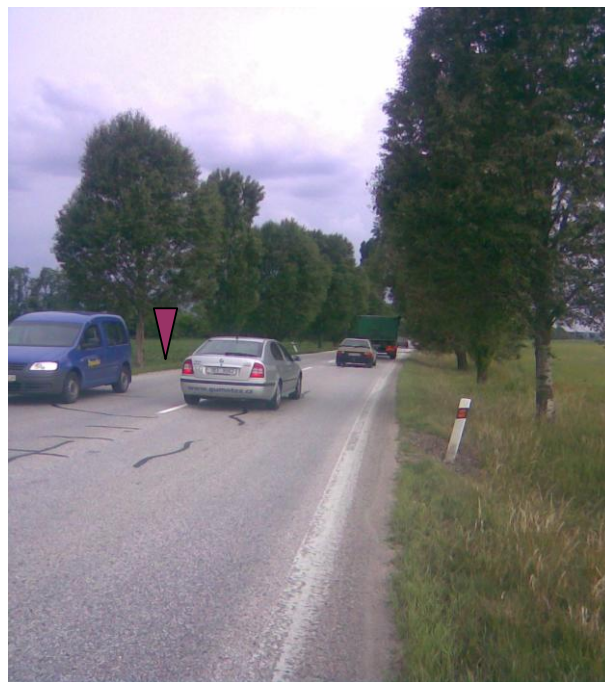
## Kritická nehodová lokalita na ceste I/51 v km 197,600– 198,000

(Kritické nehodové miesto je v km 197,600 – 197,650)

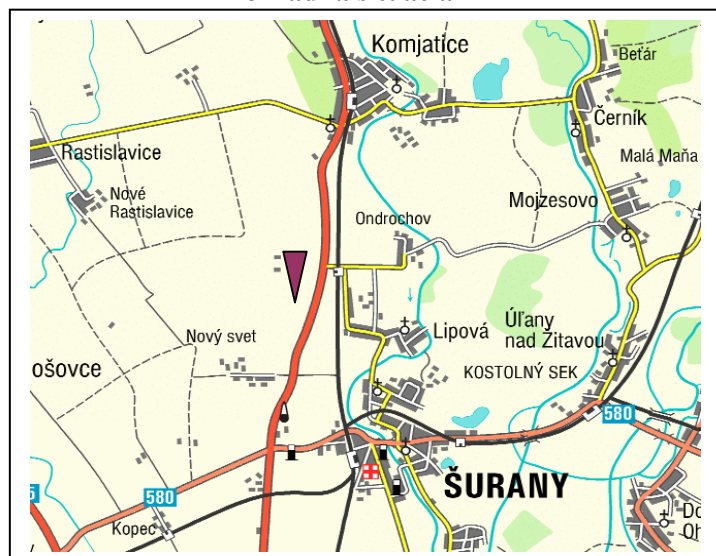
## Kritická nehodová lokalita na ceste I/64 v km 42,700 – 43,000.

**Miestopis a okolie:** KNL sa nachádza na priamom úseku cesty č. I/64, bez rušivých vplyvov. Pred úsekom je mierna zákruta vpravo a za úsekom je mierna zákruta vľavo.

**Opatrenia navrhované :** V rámci kontraktu na rok 2009 nie je žiadna stavba plánovaná. Doporučujeme osadenie TDG v rámci údržby s predpokladanou hodnotou 20 000 euro.

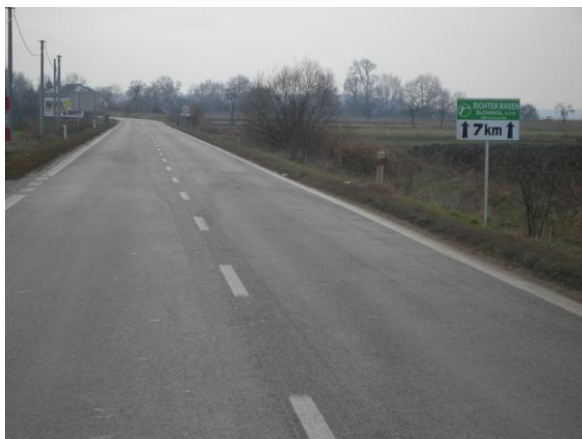
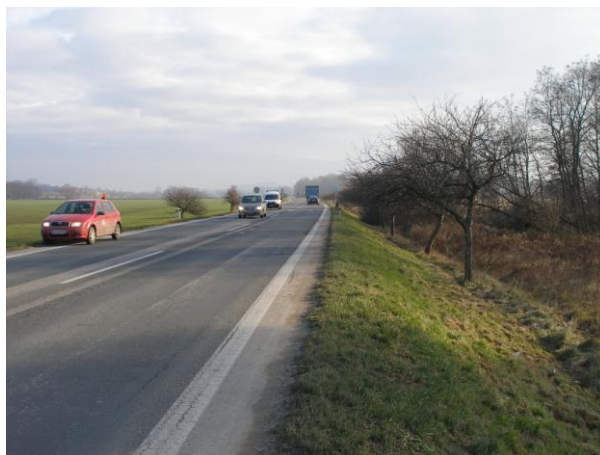
## Kritická nehodová lokalita na ceste č. I/2 v km 43,000 – 43,000

Lokalita sa nachádza na ceste I/2 medzi obcami Moravský svätý Ján – Veľké Leváre. Je to extravilán, rovný úsek, občasná zákruta.

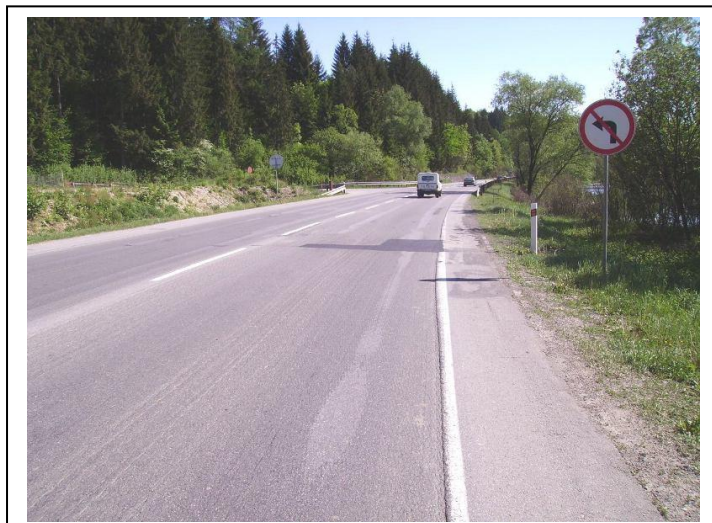
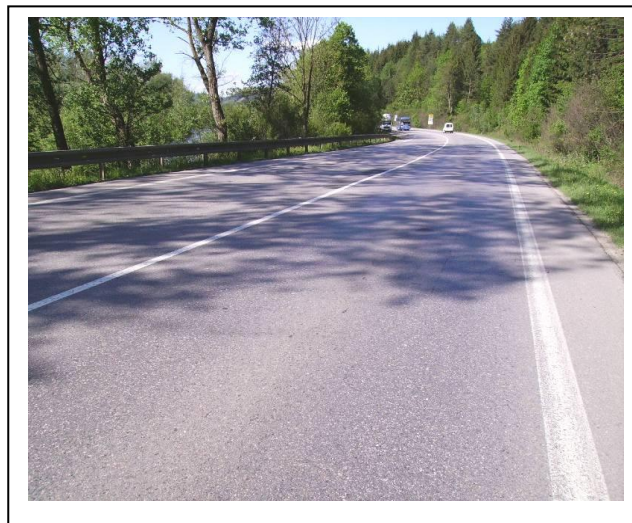
Začiatok úseku KNL v km 430,000  
staničenia)

Pohľad do KNL v km 430,400 (proti smeru

**Predpokladané finančné náklady :** 150 tis. EUR

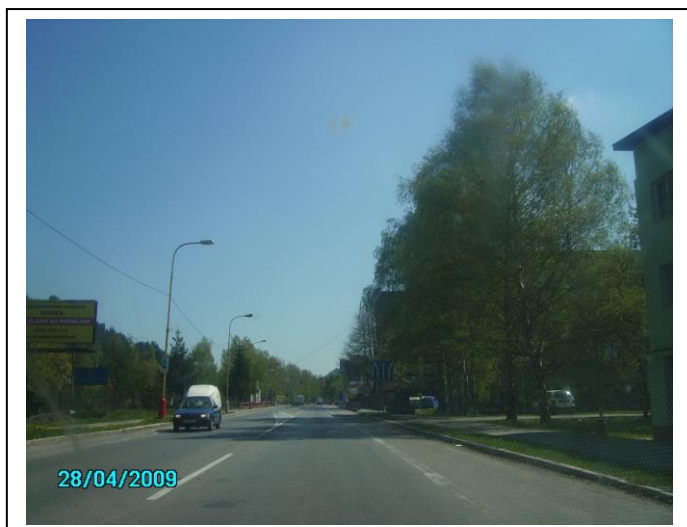
Začiatok KNL

V uvedenej lokalite bolo za rok 2008 spolu 6 DN, pri ktorých boli 1 osoba usmrtená, 2 osoby ťažko zranené, ostatné sú materiálne škody. Príčiny DN: Nedodržanie pravidiel cestnej premávky. V úseku bezpečnosť negatívne ovplyvňuje, vysoká intenzita dopravy a pešej premávky ako aj vyjazdené koľaje

- Obnova VDZ.
- Odfrézovanie vyjazdených koľají a pokládka nového krytu

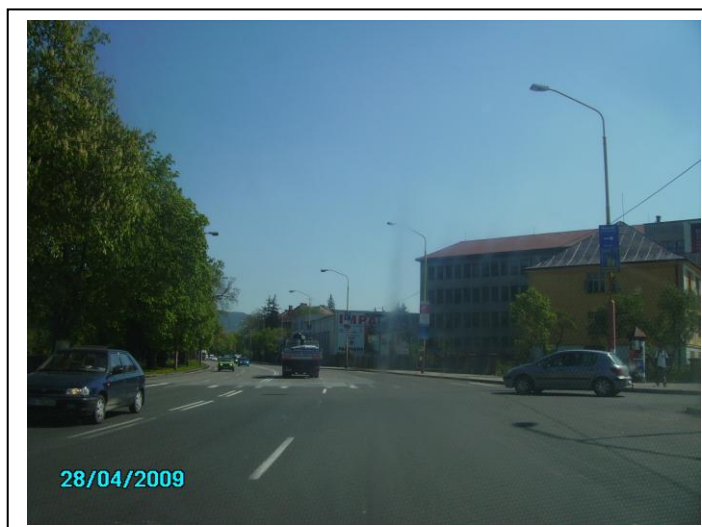
Začiatok KNL

V uvedenej lokalite bolo za rok 2008 spolu 18 DN, pri ktorých boli 1 osoba usmrtená, 3 osoby ťažko zranené, 4 osoby ľahko zranené, ostatné sú materiálne škody. Príčiny DN: Nedodržanie pravidiel cestnej premávky. V úseku bezpečnosť negatívne ovplyvňuje, vysoká intenzita dopravy, nevyhovujúci stav povrchu vozovky – koľaje, vypieranie, nerovnosti, lokálne rozpady a intenzita chodcov.

- obnova vodorovného dopravného značenia odstránenie jedného priechodu pre chodcov pri bývalej SPŠ strojníckej
- vybudovanie zábradlí na zamedzenie vstupu chodcov na zrušený priechod
- vytvorenie stredového deliaceho ostrovčeka na ponechanom priechode pre chodcov

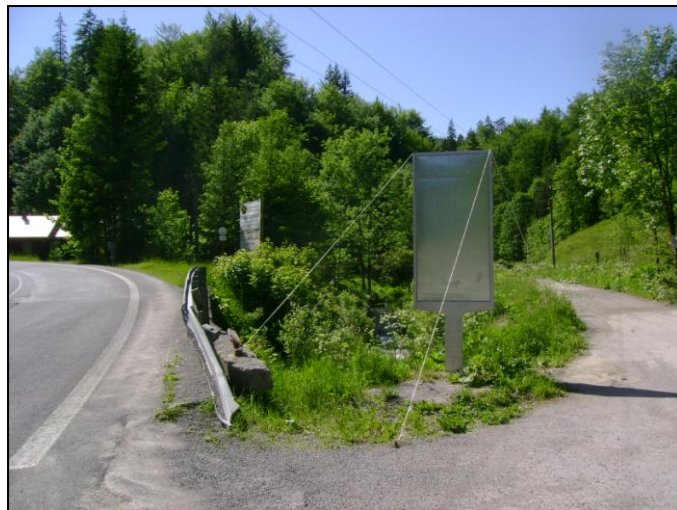
Miesto tragickej nehody

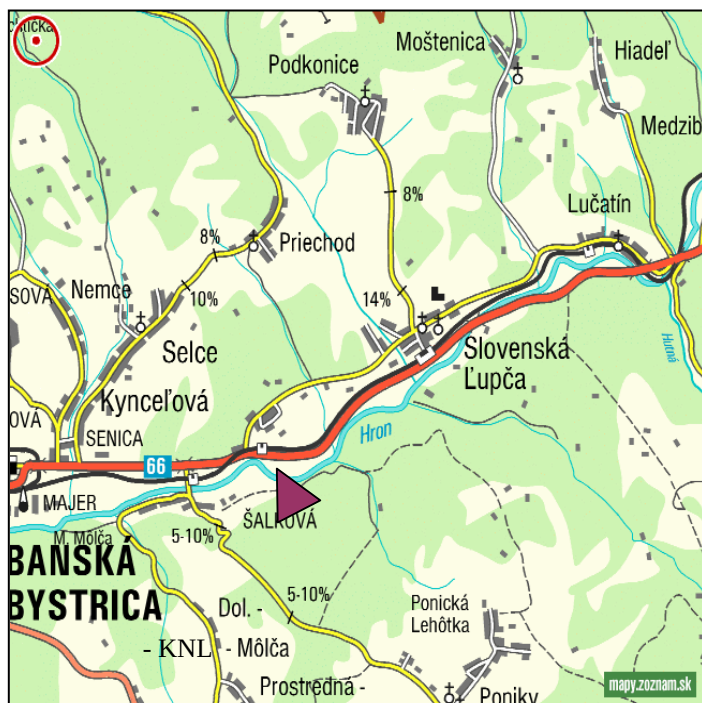
### Situácia

## Kritická nehodová lokalita na ceste I/66 v km 96,500 – 97,000

Kritické nehodové miesto km 96,800 – 96,800

Kritická nehodová lokalita sa nachádza na ceste I/66 medzi Banskou Bystricou (Šáľková) a Slovenskou Ľupčou. Jedná sa o dvojpruhovú komunikáciu, šírka spevnenej časti vozovky je 11 m. Úsek cesty je prehľadný. Podľa sčítania dopravy z roku 2005 bola intenzita v úseku 8684 vozidiel/24 hodín, z toho 18% ťažkých.

V uvedenej lokalite došlo v roku 2008 k 4 DN, pri ktorých boli dve osoby usmrtené.

Príčiny DN: Nedodržanie povolenej rýchlosti, nebezpečné predbiehanie.

Príčiny tragickej DN: vodič na osobnom motorovom vozidle z nezistených príčin prešiel do protismeru, kde sa zrazil s protiidúcim osobným motorovým vozidlom. Pri dopravnej nehode sa smrteľne zranil. S ťažkými zraneniami bol odvezený do nemocnice druhý vodič, ktorý v nemocnici zomrel na následky ťažkých zranení.

- obnova vodorovného dopravného značenia a oprava zvislého DZ, každoročne
- v roku 2008 osadené DZ A31 „Iné nebezpečenstvo“, D60 „Nehodový úsek“ na žltozelenom podklade

- vykonaná v priebehu roku 2008, ďalšie zatiaľ nie sú potrebné
- prebieha proces EIA na stavbu „R1 Banská Bystrica – Slovenská Ľupča“

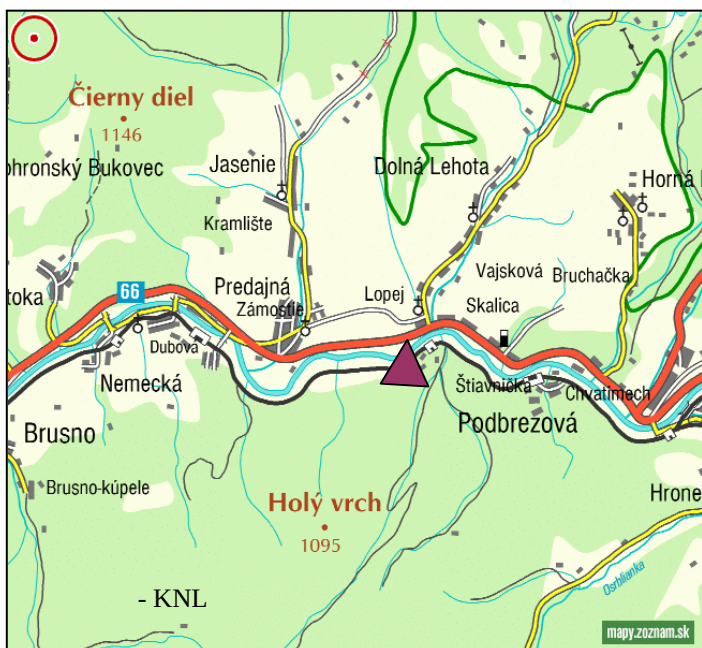
### Situácia

## Kritická nehodová lokalita na ceste I/66 v km 116,200 – 116,650

- Úsek kritickej nehodovej lokality sa nachádza v intraviláne obce Podbrezová časť Lopej, v križovatke ciest I/66 a MK. Úsek je prevažne v priamej, prehľadný, stav vozovky je veľmi dobrý. stavebno-technický stav vozovky je vyhovujúci, smerové a rozhľadové pomery sú taktiež vyhovujúce. Dopravné značenie je dobré. Podľa sčítania dopravy z roku 2005 bola intenzita v úseku 7786 vozidiel/24 hodín, z toho 20% ťažkých.

V uvedenej lokalite boli za rok 2008 tri dopravné nehody pri ktorých boli 2 osoby usmrtené a šesť ľahko zranených. Príčiny tragickej DN: na križovatke cesty I/66 a miestnej komunikácii v časti Lopej sa pravdepodobne bočne zrazil Opel Vectra a Fiat Uno. Vodič fiat u a jeho spolujazdec utrpeli zranenia, ktorým na mieste nehody podľahli.

- obnova vodorovného dopravného značenia a oprava zvislého DZ, každoročne

- zvýšiť dohľad nad bezpečnosťou zo strany dopravnej polície najmä na kontrolu povolenej rýchlosti

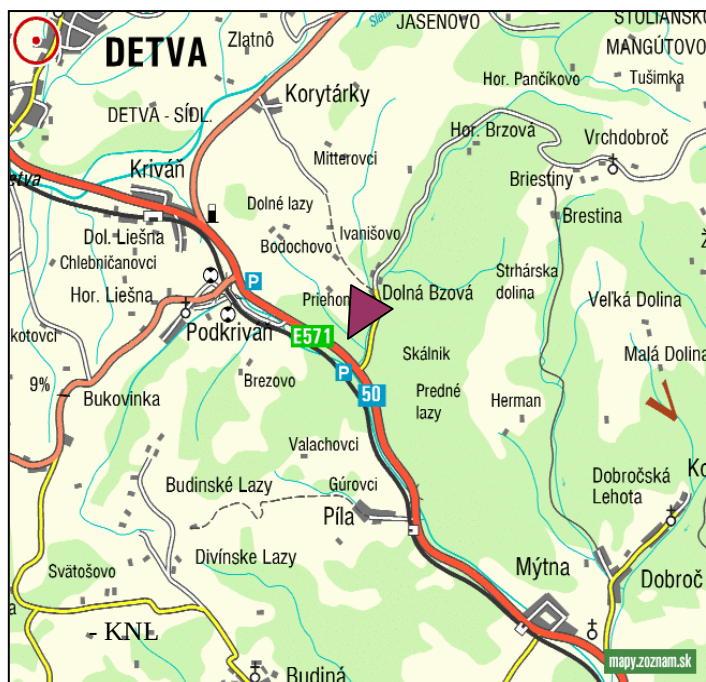
### Situácia

## Kritická nehodová lokalita na ceste I/50 v km 267,000 – 267,500

Kritické nehodové miesto km 267,000 – 267,100

Extravilán, okres Detva úsek cesty I/50 medzi obcami Podkriváň a Mýtina. Úsek začína prudkým klesaním pri obci Podkriváň, pokračuje v pahorkovitým terénom. V neprehľadných úsekoch v oblúkoch je zákaz predbiehania. Podľa sčítania dopravy z roku 2005 bola intenzita v úseku 8590 vozidiel/24hodín, z toho 33% ťažkých.

V uvedenej lokalite bolo za rok 2008 spolu 6 DN, pri ktorých boli dve osoby usmrtené, dve boli ťažko a šesť ľahko zranených. Príčiny DN: Nerešpektovanie základných pravidiel cestnej premávky, nesprávne predchádzanie, predchádzanie bez ohľadu na protijazdiacich vodičov alebo iných účastníkov cestnej premávky. Príčiny smrteľnej DN: Vodič osobného motorového vozidla pri predbiehaní súpravy troch kamiónov sa zrazil s oprotiidúcim autobusom. Pri nehode zahynul spolujazdec, v autobuse bolo 8 zranených.

- obnova vodorovného dopravného značenia a oprava zvislého DZ, v rámci údržby každoročne

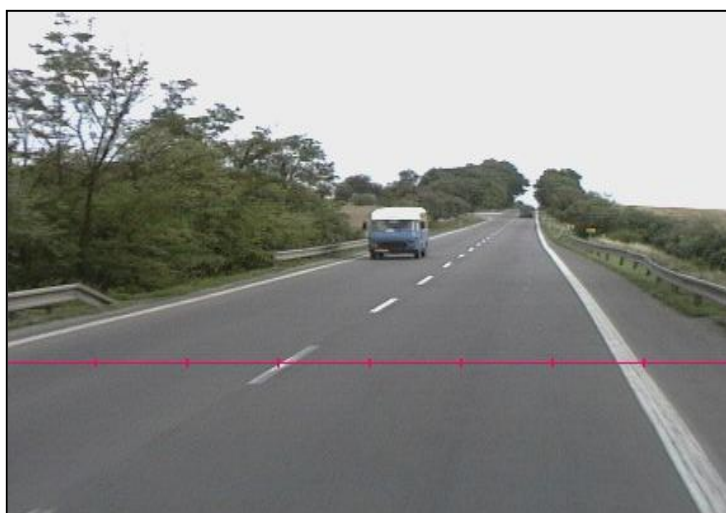
Kritická nehodová lokalita

Extravilán obce Lovinobaňa. Úsek medzi obcami Uderiná a Lovinobaňa. Úsek prechádza v priamej. Celý úsek je prehľadný. Koniec úseku je vo vrcholom oblúku. Povrch vozovky je vyhovujúci. Podľa sčítania dopravy z roku 2005 bola intenzita v úseku 8926 vozidiel/24hodín, z toho 28% ťažkých.

V uvedenej lokalite boli za rok 2008 spolu 4 DN, pri ktorých bola jedna osoba usmrtená, šesť ťažko a tri ľahko zranených. Príčiny smrtelnej DN: Vodič OMV z nezistených príčin prešiel do protismeru, kde došlo k čelnej zrážke s dodávkovým vozidlom apo jeho otočení do protismeru došlo k opätovnej zrážke s ďalším OMV. Pri nehode bola jedna osoba usmrtená, šesť ťažko a tri ľahko zranených.

- obnova vodorovného dopravného značenia a oprava zvislého DZ, v rámci údržby každoročne

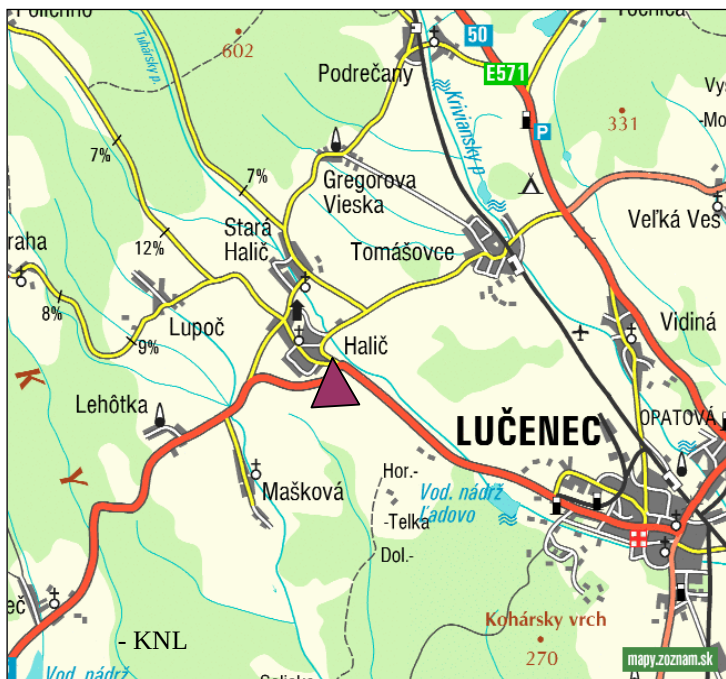
### Situácia

## Kritická nehodová lokalita na ceste I/75 v km 187,200 – 187,200

Extravilán v k.ú. Halič. Úsek sa nachádza v križovatke ciest I/75 a III/050206 v miernej pravotočivej zákrute. Pokračuje v tiahlej ľavotočivej zákrute. Šírka vozovky je 10,5m. Povrch vozovky je vypratý, s množstvom vysrávok. Podľa sčítania dopravy z roku 2005 bola intenzita v úseku 2183 vozidiel/24hodín, z toho 18% ťažkých.

- obnova vodorovného dopravného značenia a oprava zvislého DZ, v rámci údržby každoročne
- zníženie najvyššej dovolenej rýchlosti na 70 km/h (2009)

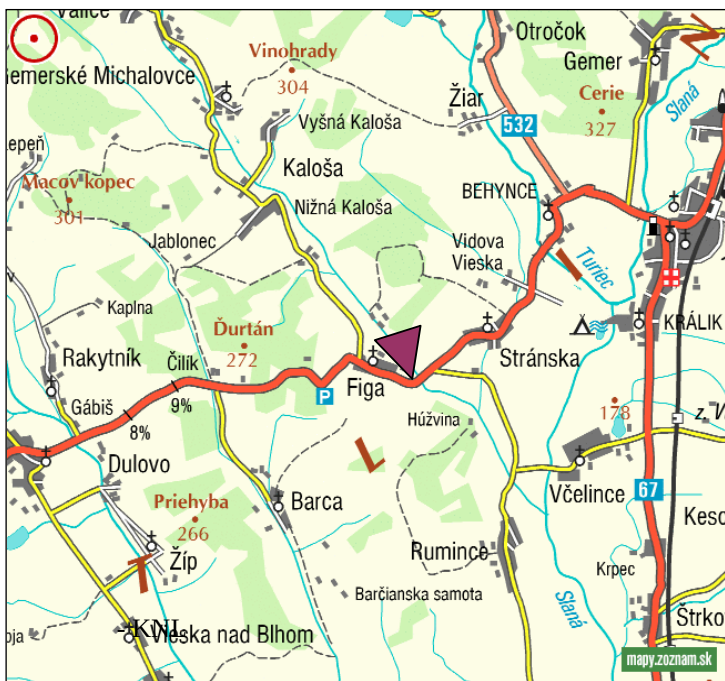
### Situácia

Kritické nehodové miesto km 339,100 – 339,120

- žiadne, je predpoklad, že nový úsek rýchlostnej cesty R2 spustený do prevádzky v roku 2008 zníži nehodovosť v danej lokalite

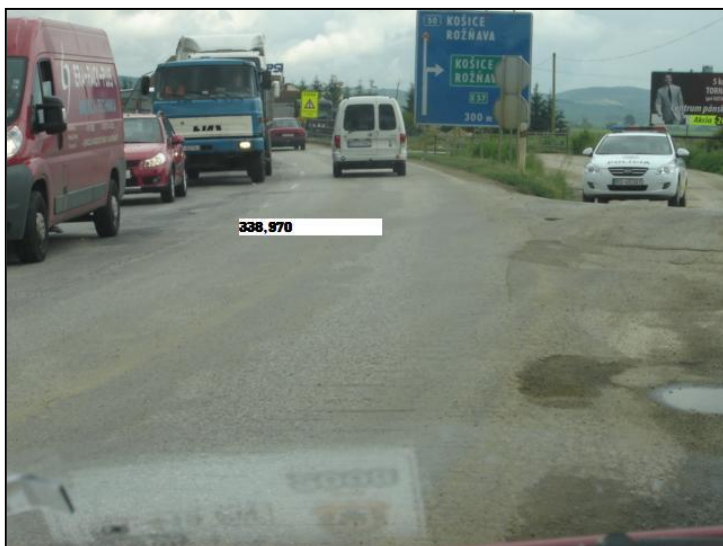
Kritické nehodové miesto v čase výstavby

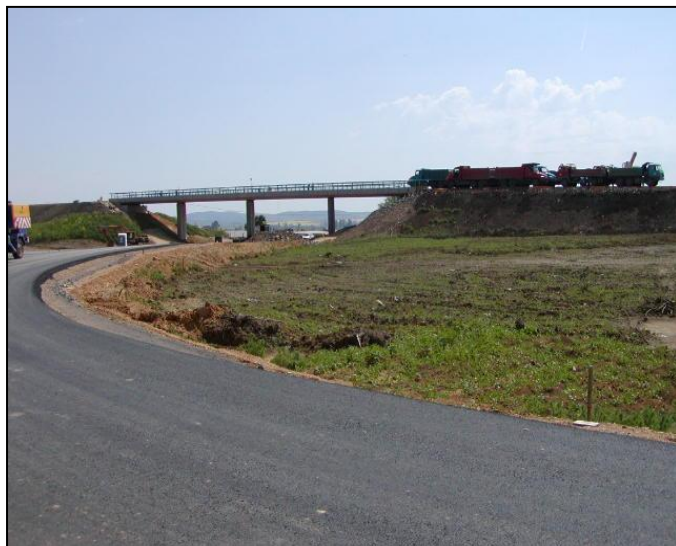
Pohľad na dokončovacie práce

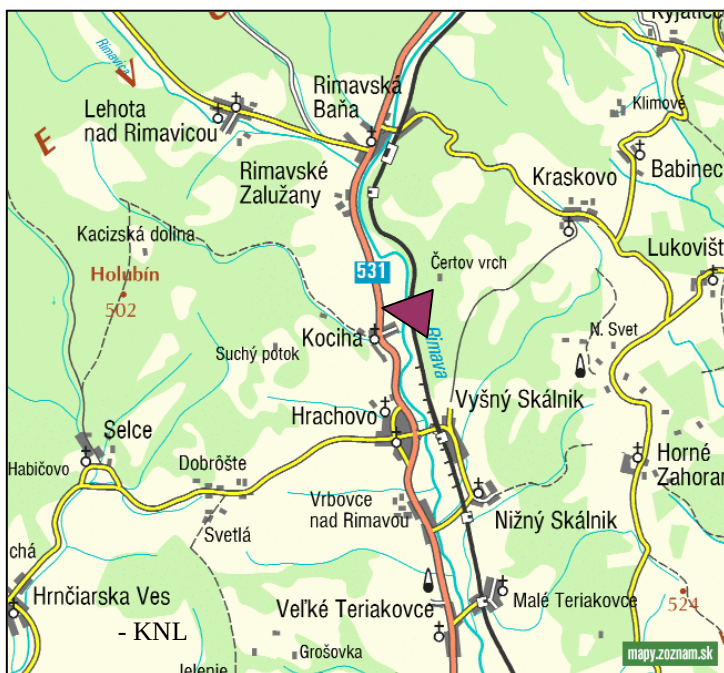
### Situácia

## Kritická nehodová lokalita na ceste I/72 v km 10,300 – 10,780

Kritické nehodové miesto km 10,700 – 10,780

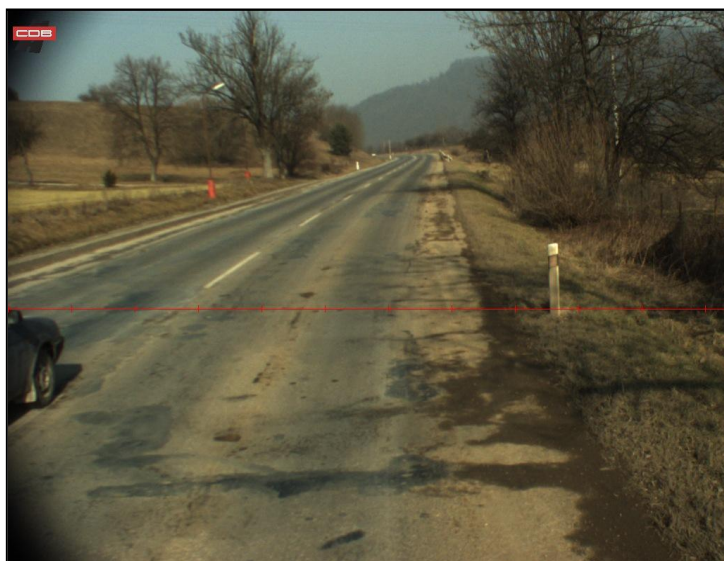
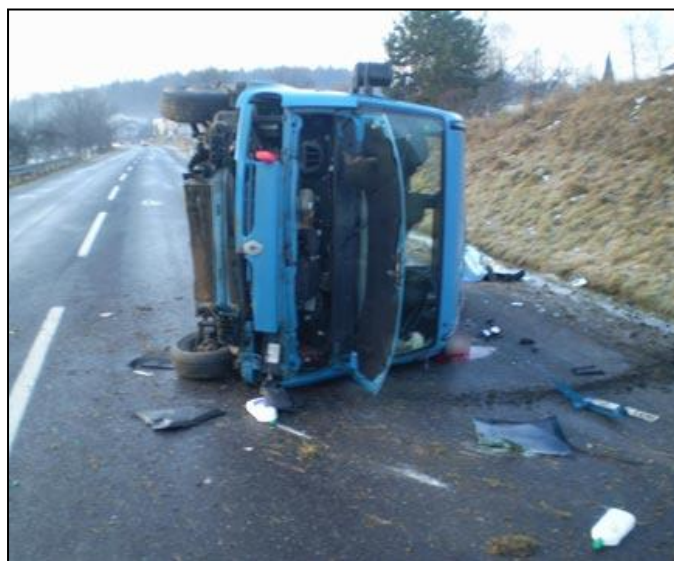
Pohľad na miesto tragickej nehody

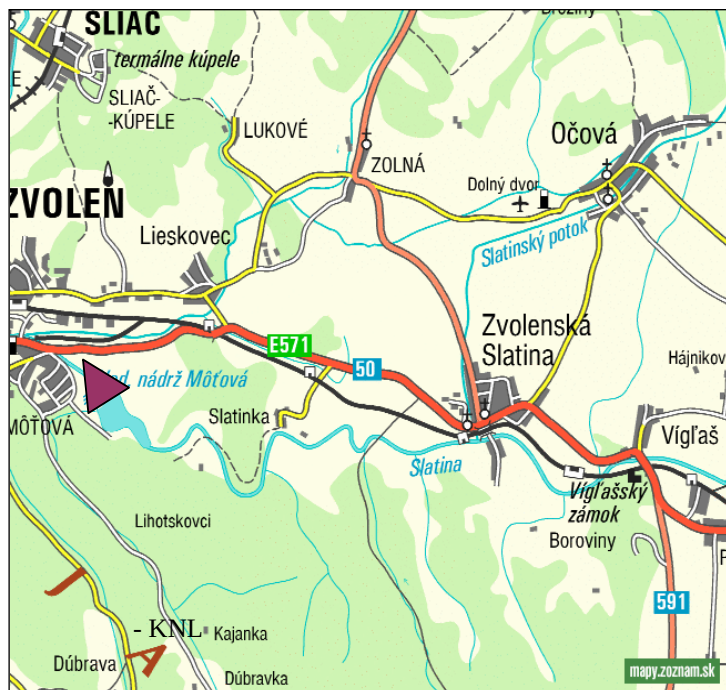
### Situácia

Kritické nehodové miesto km 241,000 – 241,000

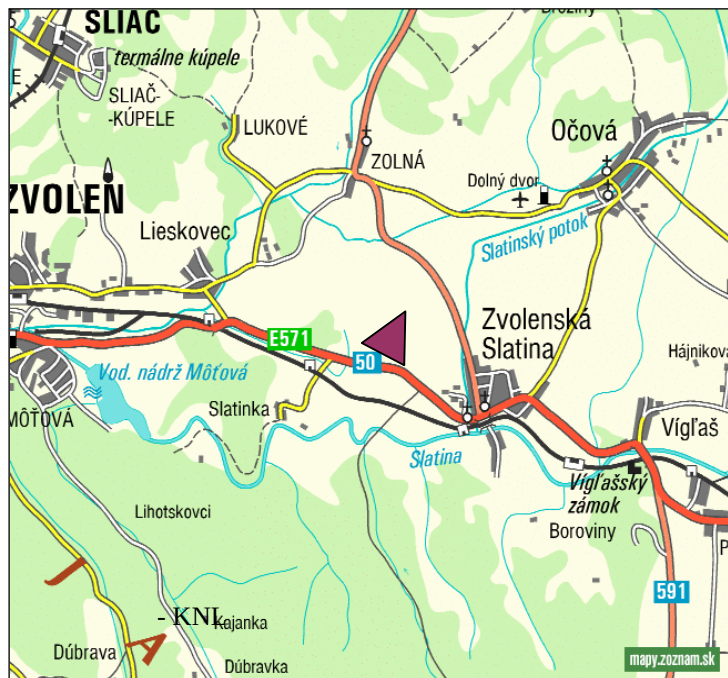
### Situácia

## Kritická nehodová lokalita na ceste I/50 v km 245,550 – 246,000

Kritické nehodové miesto km 245,550 – 245,600

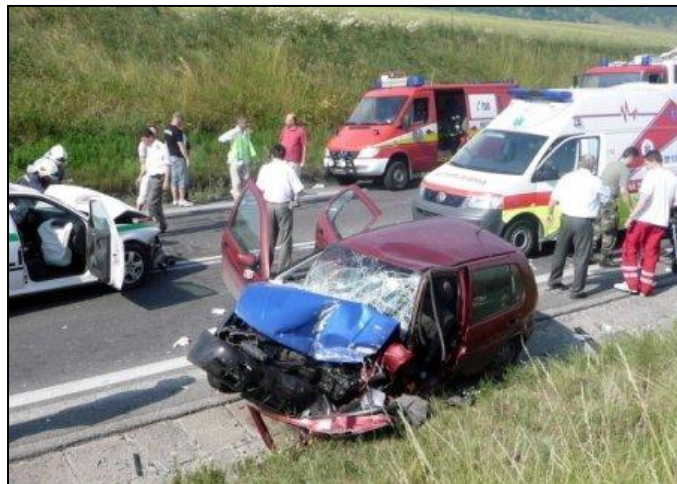
Tragická dopravná nehoda

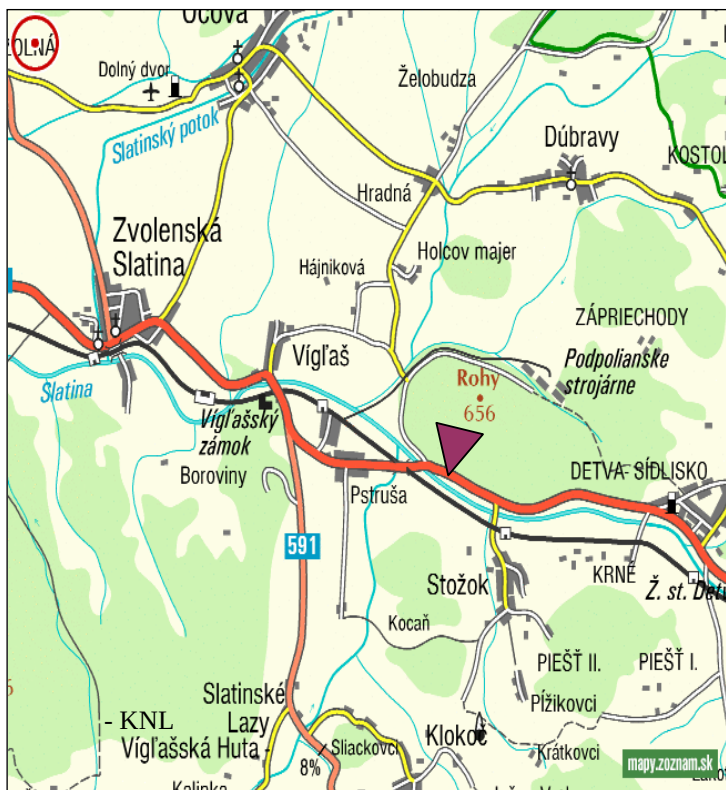
### Situácia

## Kritická nehodová lokalita na ceste I/50 v km 253,300 – 253,600

Kritické nehodové miesto km 253,400 – 253,500

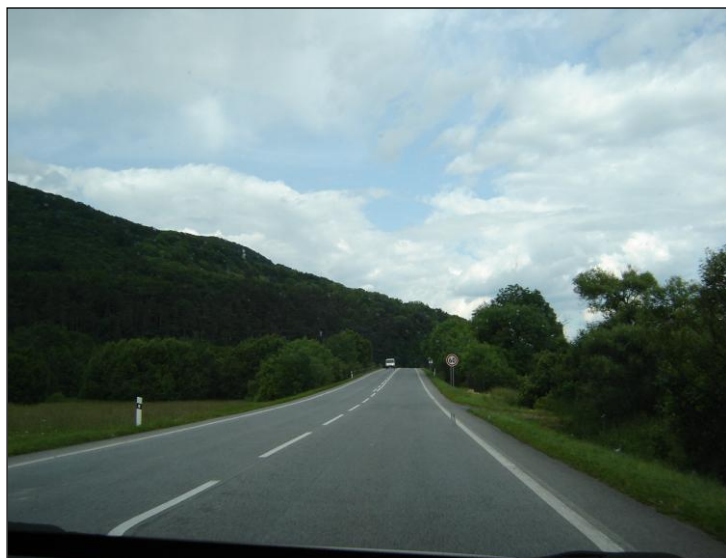
Pohľad na „Čierny most“, za vrcholovým oblúkom sa nachádza križovatka I/50 s III/05097

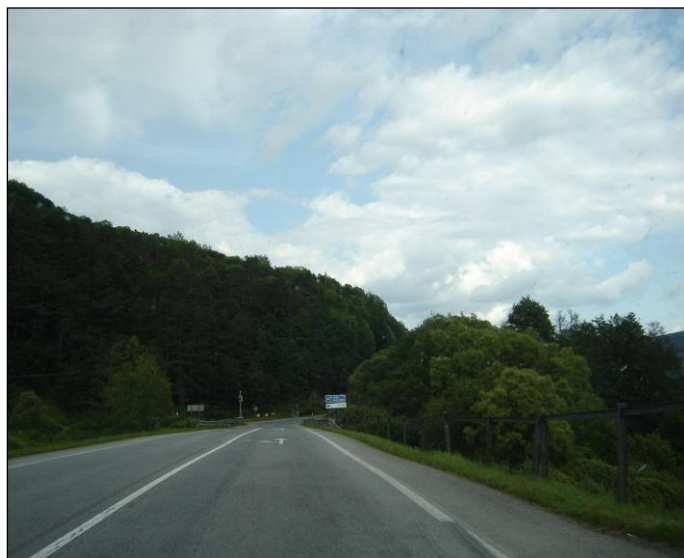
Kritické nehodové miesto v smere staničenia križovatka I/50 s III/05097

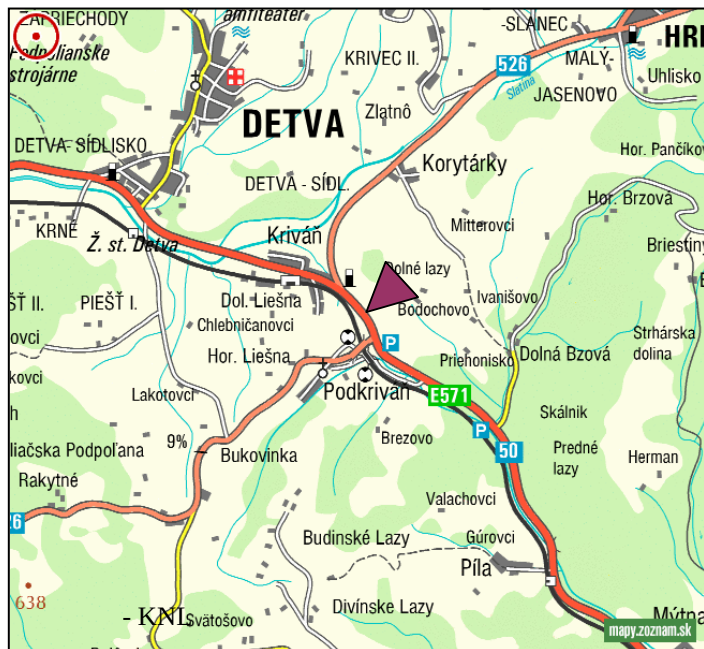
### Situácia

## Kritická nehodová lokalita na ceste I/50 v km 264,000 – 264,100

Kritické nehodové miesto km 264,000 – 264,100

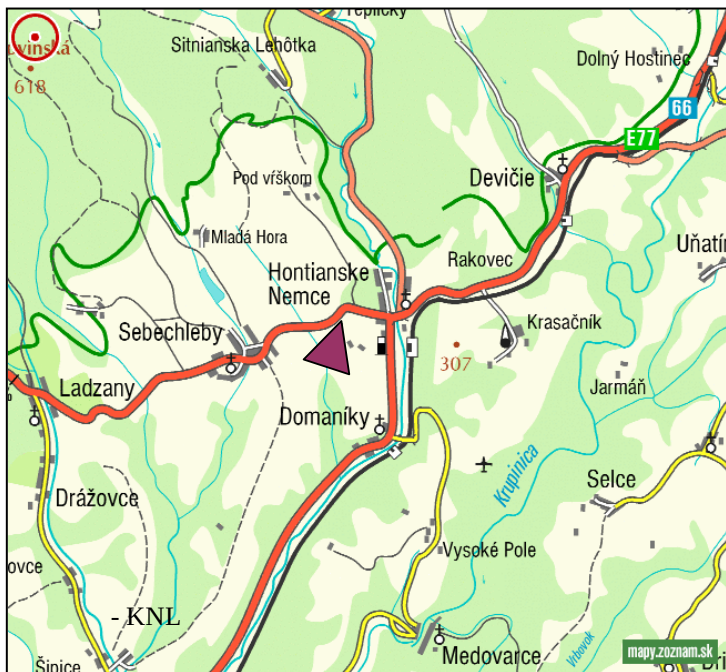
### Situácia

## Kritická nehodová lokalita na ceste I/51 v km 253,680 – 253,800

Kritické nehodové miesto km 253,680 – 253,680

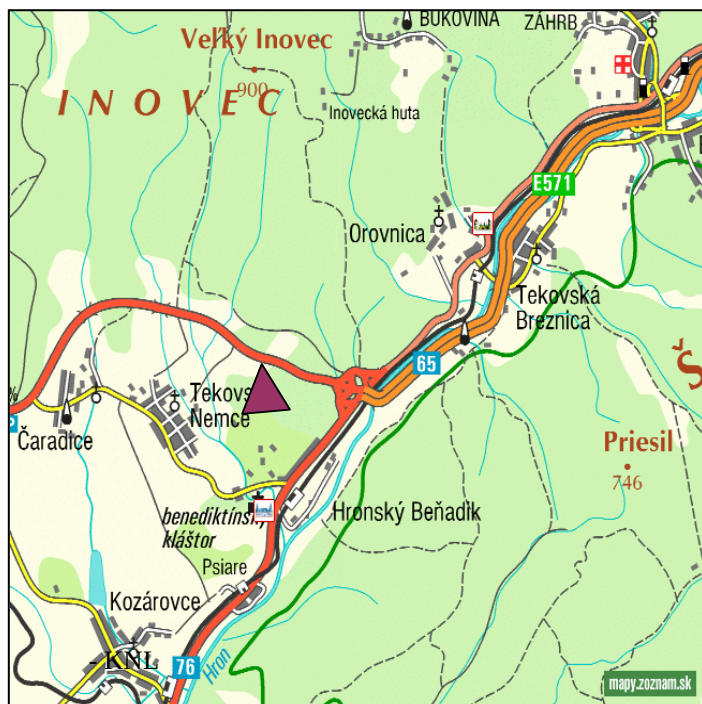
### Situácia

Nehodová lokalita sa nachádza na konci cesty I/76 v mimoúrovňovej križovatke ciest I/76, I/65 a R1. Úsek je prehľadný, stav vozovky je vyhovujúci. Dopravné značenie je v dobrom stave. Podľa sčítania dopravy z roku 2005 je intenzita dopravy v úseku 3352 vozidiel/24 hod, z toho 26 % ťažkých.

Príčiny tragickej DN: Vodič osobného motorového vozidla predchádzal pred ním jazdiaci autobus na úseku, kde to nie je dovolené dopravným značením, pričom s vozidlom narazil do betónového zábradlia na pravej strane. Vozidlo sa po náraze odrazilo a prešlo do protismerného jazdného pruhu, vyšlo mimo cestu a odtiaľ narazilo do betónového piliera nadjazdu cesty R1/65. Pri nehode došlo k smrteľným zraneniam oboch členov posádky vozidla.

- zlyhanie ľudského faktora , opatrenia nie sú potrebné

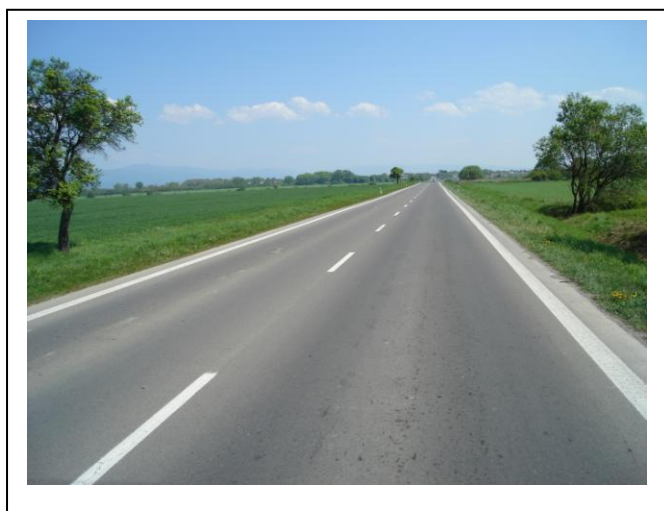
Začiatok úseku KNL v smere staničenia

KNL sa nachádza v extraviláne pred obcou Zalužice. Ide o úsek št. cesty I / 50 s medzinárodným významom, ktorá je dôležitou spojnicou západ – východ na št. hr. SR / UA a je vo zvýšenej miere využívaná ako tranzitná trasa. Úsek sa začína a končí v extraviláne v rovinnom teréne. Podľa celoštátneho sčítania dopravy v roku 2005 intenzita dopravy v úseku bola 7 385 vozidiel / 24 hod., z toho 12 % ťažkých vozidiel.

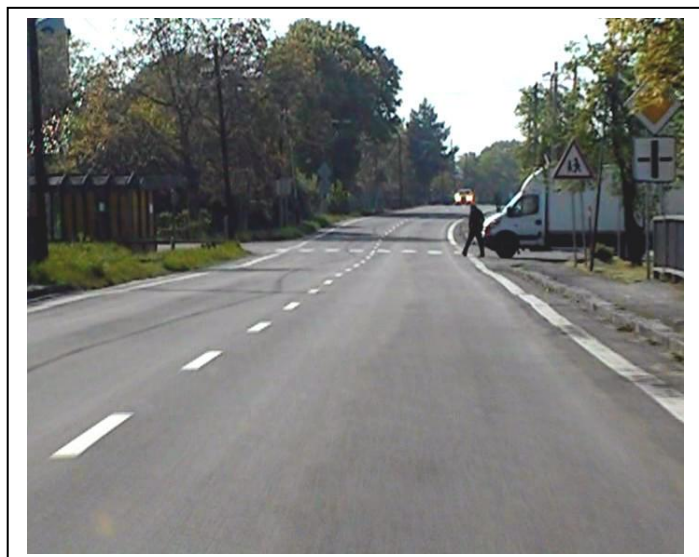
Začiatok úseku KNL v smere staničenia

KNL sa nachádza v intraviláne obce Krčava. Ide o úsek št. cesty I / 50 s medzinárodným významom, ktorá je dôležitou spojnicou západ – východ na št. hr. SR / UA a je vo zvýšenej miere využívaná ako tranzitná trasa. Nehodová lokalita je križovatka s MK, do ktorej je situovaný priechod pre chodcov. Podľa celoštátneho sčítania dopravy v roku 2005 intenzita dopravy v úseku bola 1 695 vozidiel / 24 hod., z toho 17 % ťažkých

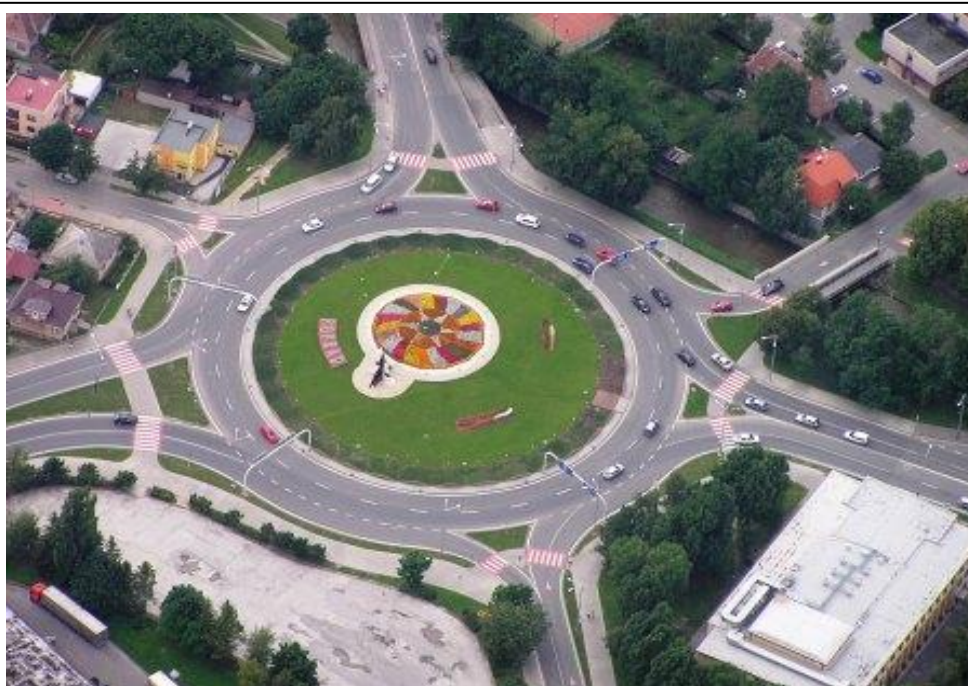
Začiatok KNL pred okružnou križovatkou, koniec KNL za okružnou križovatkou

KNL sa nachádza v intraviláne mesta Poprad. Ide komplet o okružnú križovatku s jej vstupom a výstupom

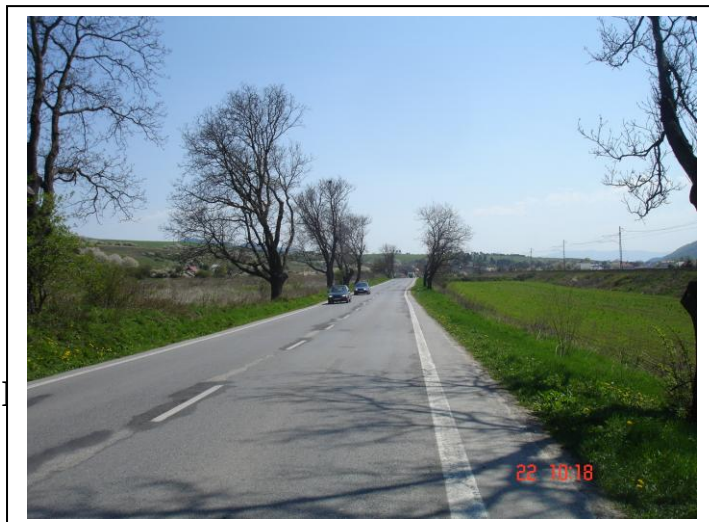
Začiatok KNL km 54,200

KNL sa nachádza na ceste I/68 extravilán, 180 m za vyústením cesty III/54321 – vľavo Milpoš a pred obcou Červenica pri Sabinove. Podľa celoštátneho sčítania dopravy v roku 2005 intenzita dopravy v úseku bola 5 612 vozidiel / 24 hod., z toho 16 % ťažkých vozidiel.

V uvedenej lokalite bolo za rok 2008 spolu 6 DN, pri ktorých bola 1 osoba usmrtená a 1 osoba ťažko zranená. Materiálne škody predstavujú 10 755 €. Príčiny DN : Nedodržanie rýchlosti a disciplíny účastníkov cestnej premávky, nedostatočné šírkové usporiadanie jazdných pruhov, strata obrusnej vrstvy vozovky, zvlzenie, koľaje, nadmerná preprava nákladnej dopravy

Obnova krytu vozovky, vylúčenie nákladnej dopravy z centra mesta

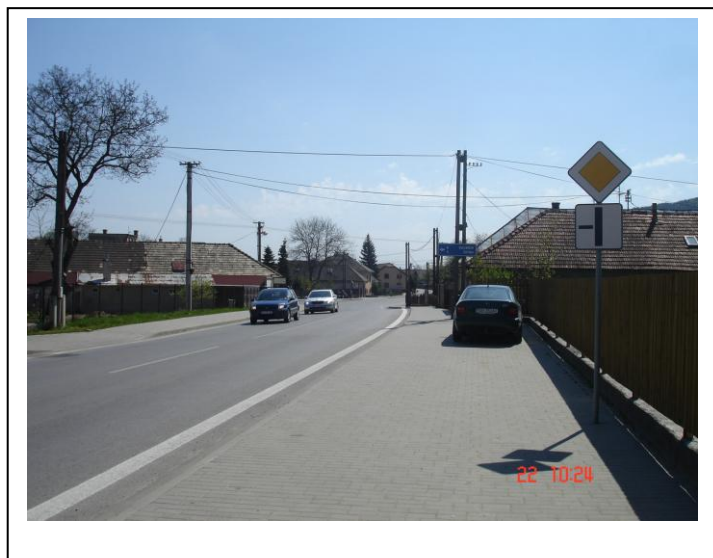
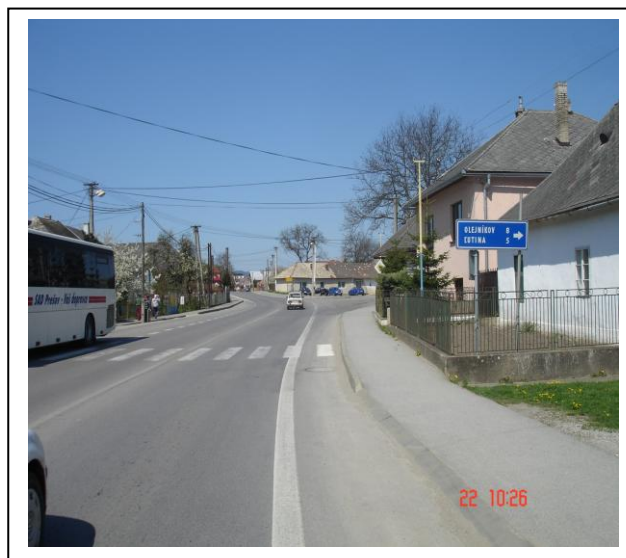
Začiatok KNL km 56,700

KNL sa nachádza v intraviláne obce Pečovská Nová Ves v mieste vyústenia cesty III/54316 vľavo do obce Lutina v blízkosti obojstrannej autobusovej zástavky SAD. Podľa celoštátneho sčítania dopravy v roku 2005 intenzita dopravy v úseku bola 5 797 vozidiel / 24 hod., z toho 16 % ťažkých vozidiel.

V uvedenej lokalite bolo za rok 2008 spolu 6 DN, pri ktorých bola 1 osoba usmrtená a 1 osoba ťažko zranená. Materiálne škody predstavujú 9 294 €. Príčiny DN : Nedodržanie rýchlosti a disciplíny účastníkov cestnej premávky, zvýšený pohyb chodcov a nadmerný nárast nákladnej kamiónovej dopravy v obci Pečovská Nová Ves,

Obmedzenie ťažkej nákladnej dopravy z priesahu obce

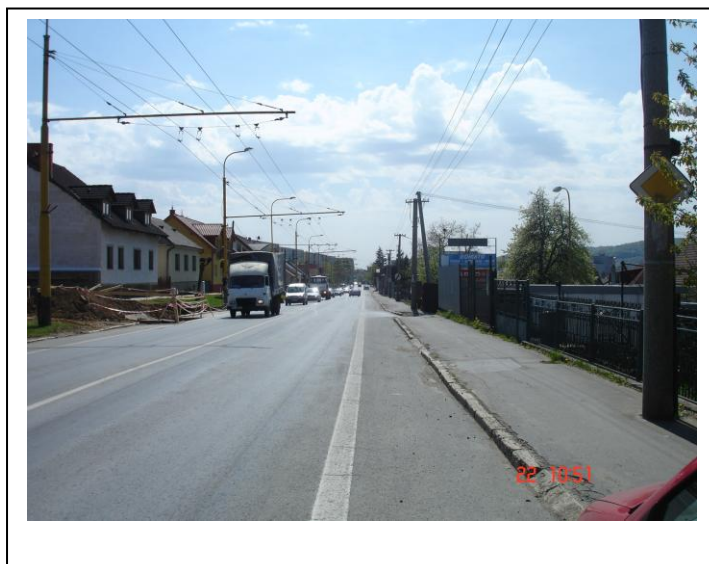
Začiatok KNL km 77,770

KNL sa nachádza v intraviláne mesta Prešov na ulici Sabinovskej, výjazd vozidiel z mesta smer Sabinov. Podľa celoštátneho sčítania dopravy v roku 2005 intenzita dopravy v úseku bola 14 597 vozidiel / 24 hod., z toho 18 % ťažkých vozidiel.

V uvedenej lokalite bolo za rok 2008 spolu 13 DN, pri ktorých bola 1 osoba usmrtená a 1 sa ťažko zranila. Materiálne škody predstavujú 25 227 €. Príčiny DN : Nedodržanie rýchlosti a disciplíny účastníkov cestnej premávky, zvýšený pohyb chodcov a nadmerný nárast nákladnej kamiónovej dopravy, kritický stav v špičkách.

Vylúčenie nákladnej dopravy, z mesta

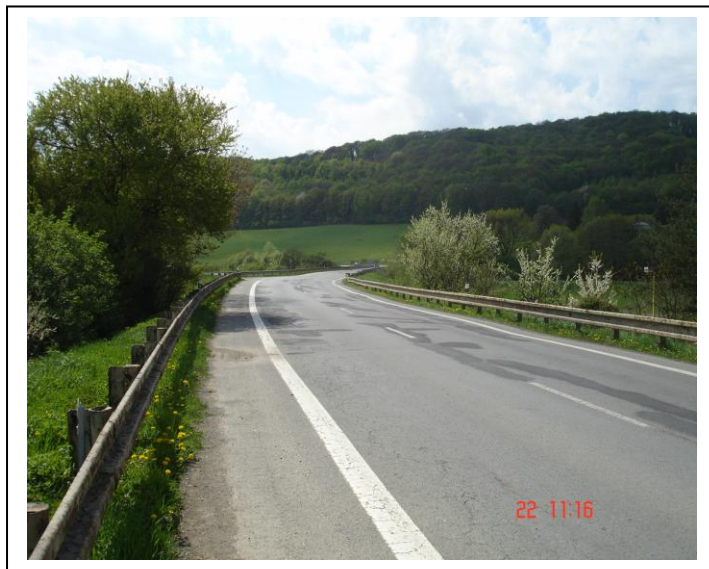
Začiatok KNL km 86,200

Úsek KNL sa nachádza v extraviláne v ľavotočivom smerovom oblúku na ceste I/68, začiatok 300 m za železničným priecestím pri moste č. 68 – 055 cez rieku Torýsa za obcou Haniska. Podľa celoštátneho sčítania dopravy v roku 2005 intenzita dopravy v úseku bola 3 433 vozidiel / 24 hod., z toho 16% ťažkých vozidiel.

V uvedenej lokalite bolo za rok 2008 spolu 4 DN, pri ktorých boli 2 osoby usmrtené, 1 osoba ťažko a 2 osoby ľahko zranené. Materiálna škoda predstavuje 16 697 €. Príčiny DN : Nedodržanie povolenej rýchlosti, predchádzanie cez plnú čiaru, nedisciplinovanosť účastníkov cestnej dopravy, nedostatočný výhľad v zornom poli vodiča v oblúku zapríčinený výskytom vegetácie v okolí, strata drsnosti obrusnej vrstvy vozovky

Obnova krytu vozovky, pravidelné odstraňovanie vegetácie
