**SLOVENSKÁ SPRÁVA CIEST**

**KRITICKÉ NEHODOVÉ LOKALITY  
PODĽA NÁSLEDKOV DOPRAVNÝCH NEHÔD  
na cestách I. triedy v roku 2008 v SR**

**PREHĽAD OPATRENÍ**

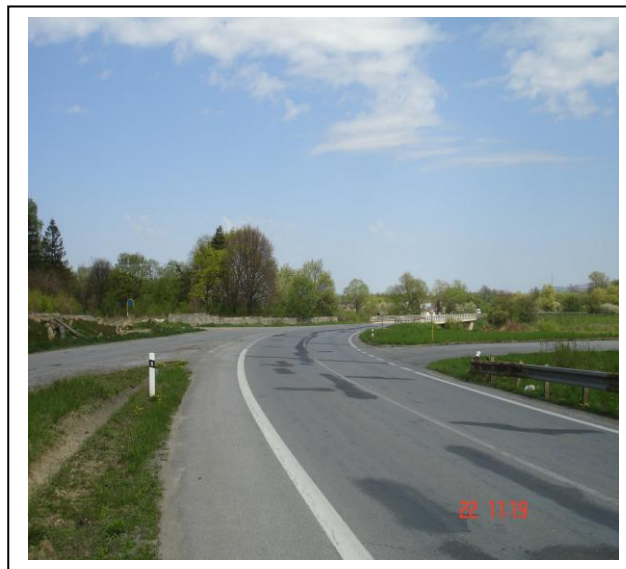
Koniec KNL km 86,650

V uvedenej lokalite bolo za rok 2008 spolu 4 DN, pri ktorých boli 2 osoby usmrtené, 1 osoba ťažko a 2 osoby ľahko zranené. Materiálna škoda predstavuje 16 697 €. Príčiny DN : Nedodržanie povolenej rýchlosti, predchádzanie cez plnú čiaru, nedisciplinovanosť účastníkov cestnej dopravy, nedostatočný výhľad v zornom poli vodiča v oblúku zapríčinený výskytom vegetácie v okolí, strata drsnosti obrusnej vrstvy vozovky

Obnova krytu vozovky, pravidelné odstraňovanie vegetácie

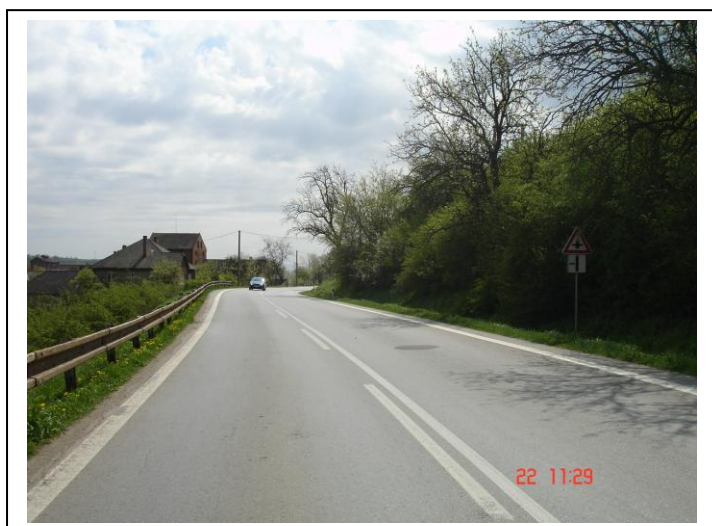
Začiatok KNL km 90,600

Úsek KNL sa nachádza v extraviláne cesty I/68, medzi obcami Kendice a Drienovská Nová Ves. Jedná sa cestu I. tr., ktorá ide v súbehu s diaľnicou D1 Prešov – Košice, v blízkosti sa nachádza obojstranná zástavka SAD a priechod pre chodcov. Podľa celoštátneho sčítania dopravy v roku 2005 intenzita dopravy v úseku bola 2 848 vozidiel / 24 hod., z toho 13 % ťažkých vozidiel.

V uvedenej lokalite boli za rok 2008 spolu 2 DN, pri ktorých bola jedna osoba usmrtená a jedna sa ťažko zranila. Materiálne škody predstavujú 5 377 €. Príčiny DN : Nedodržanie rýchlosti a nedisciplinovanosť všetkých účastníkov cestnej premávky, nadmerný nárast kamiónovej dopravy, nárast osobnej dopravy, hlavne vodičov, ktorí nemajú diaľničné nálepky, nedanie prednosti chodcov na vyznačených priechodoch.

Obnova krytu vozovky obmedzenie nadmernej nákladnej dopravy

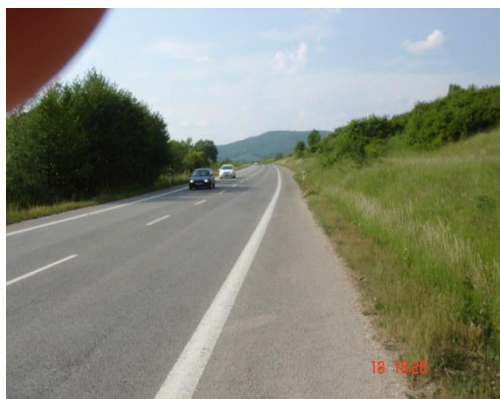
Začiatok úseku KNL v smere staničenia

KNL sa nachádza v extraviláne obce Betliar. Ide o úsek št. cesty I/67 s medzinárodným významom, ktorá je dôležitou spojnícou sever – juh a je vo zvýšenej miere využívaná ako tranzitná trasa. Úsek je mierne ľavotočivý a z oboch strán predchádzajú dlhé rovné úseky. Podľa celoštátneho sčítania dopravy v roku 2005 intenzita dopravy v úseku bola 3 732 vozidiel/24 hod., z toho 215% ťažkých vozidiel.

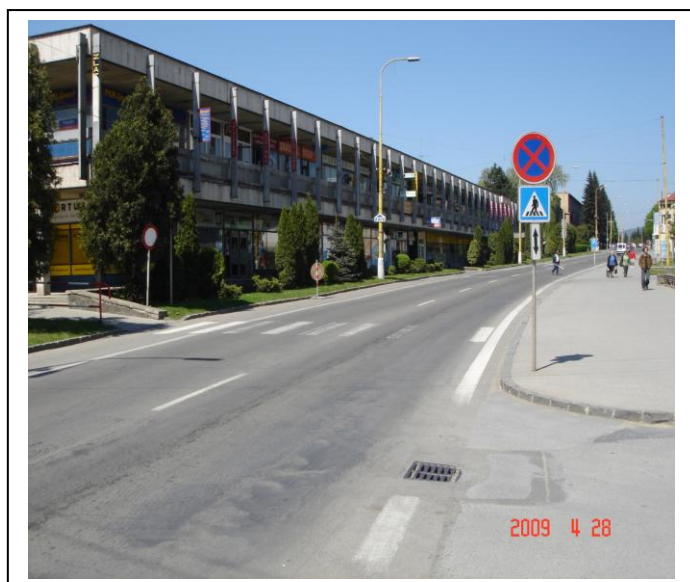
Začiatok úseku KNL v km 42, 200

V uvedenej lokalite bolo za rok 2008 spolu 7 DN, pri ktorých bola 1 osoba smrteľne zranená, 1 osoba ťažko zranená, 1 osoba ľahko zranená. Materiálne škody predstavujú 833 tis. Sk. Príčiny DN: Nedodržanie pravidiel cestnej premávky. V úseku bezpečnosť negatívne ovplyvňuje, že na krátkom úseku št. cesty sa napája dosť veľký počet miestnych komunikácií, vzrastá intenzita dopravy aj počet nehôd.

**Navrhované opatrenia :** Pripravuje sa projektová dokumentácia na akciu : I / 15 Stropkov, preložka cesty

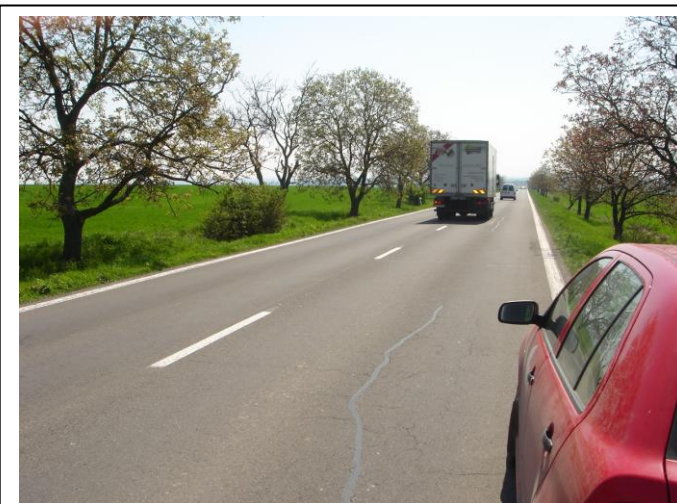
Začiatok úseku KNL v smere staničenia

V uvedenej lokalite boli za rok 2008 spolu 3 DN, pri ktorých bola 1 osoba usmrtená, 1 osoba ťažko zranená a 2 osoby ľahko zranené. Materiálne škody boli vo výške 1 320 tis. Sk. Príčiny DN: Nedodržanie pravidiel cestnej premávky a nesprávny spôsob jazdy. Úsek sa doteraz nevykazoval ako KNL

Nakoľko sa doteraz úsek nevykazoval ako KNL, nie je potrebné uvažovať so žiadnymi opatreniami mimo obnovy VDZ. Cesta nevykazuje žiadne závady v stavebno-technickom stave.
