KRITICKÉ NEHODOVÉ LOKALITY podľa ukazovateľa HHSNN

1. cesta I/71 (km 11,800 – 12,000)
Kurtáň – extravilán

Kritická nehodová lokalita na ceste I/71 v km 11,800 – 12,000

Investor IVSC B. Bystrica, detašované pracovisko Lučenec

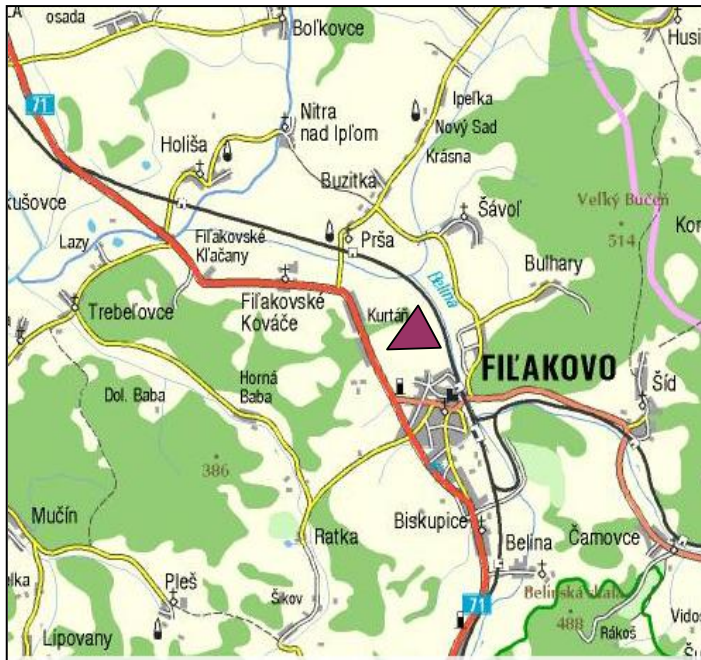
Situácia

▲ - KNL

Nehodový úsek sa nachádza v extraviláne obce Kurtáň. Úsek začína stúpaním za obcou Kurtáň v rovnom úseku. Rozhľadové pomery v úseku sú dobré. Stavebný stav vozovky je vyhovujúci.

Príčiny smrteľnej DN: Vodič osobného motorového vozidla pri predchádzaní pred ním idúceho vozidla dostal v ľavom jazdnom pruhu šmyk, prešiel s vozidlom do ľavej priekopy, kde narazil do betónového mostíka

- obnova vodorovného dopravného značenia a oprava zvislého DZ, v rámci údržby každoročne
