Pracovisko: Zvolen, Krupina

KRITICKÉ NEHODOVÉ LOKALITY podľa ukazovateľa HHSNN

1. cesta I/50 (km 250,000 – 250,020)
Vígľaš – intravilán
2. cesta I/66 (km 30,000 – 30,000)
Domaníky – extravilán
3. cesta I/69 (km 6,900 – 7,100)
Sliach – extravilán

Investor: IVSC B. Bystrica, detašované pracovisko Zvolen

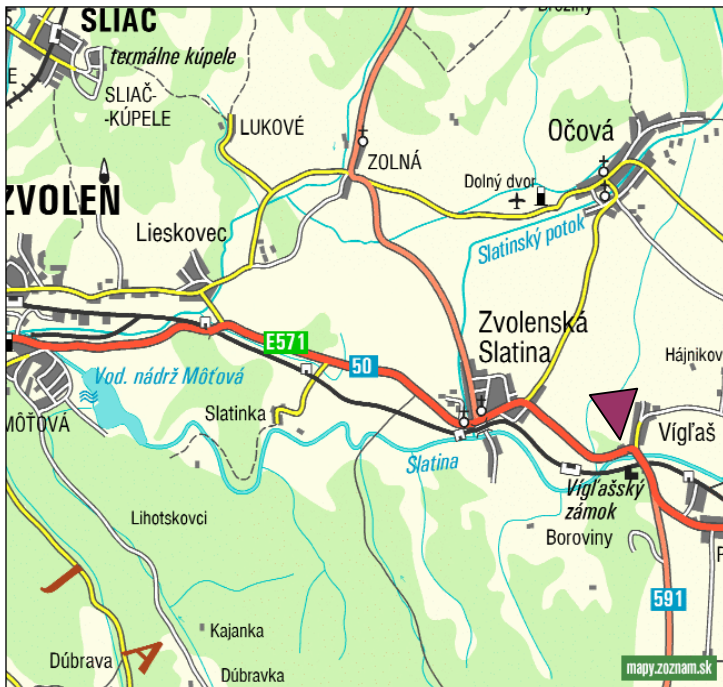
Situácia

▲ - KNL

Úsek sa nachádza na ceste I/50 v intraviláne obce Viglaš. Za obcou je úsek v miernom stúpaní v ostrej pravotočivej zákrute. Rozhľadové pomery sú vyhovujúce, v neprehľadných miestach je zákaz predchádzania vyznačený VDZ.

V uvedenej lokalite boli za rok 2009 dve DN, pri ktorých boli dve osoby usmrtené a jedna ľahko zranená.

Príčiny tragickej DN: vodič osobného motorového vozidla v dôsledku neprimeranej rýchlosti pod vplyvom alkoholu, v obci zachytil dve chodkyne prechádzajúce vozovku mimo priechodu pre chodcov, ktoré sa v čase nárazu nachádzali pri pravej krajnici vozovky.

- obnova vodorovného dopravného značenia a oprava zvislého DZ, v rámci údržby každoročne
- realizácia skľudňujúcich opatrení v obci vybudovaním deliacich ostrovčekov v miestach priechodov pre chodcov v termíne 11/2009

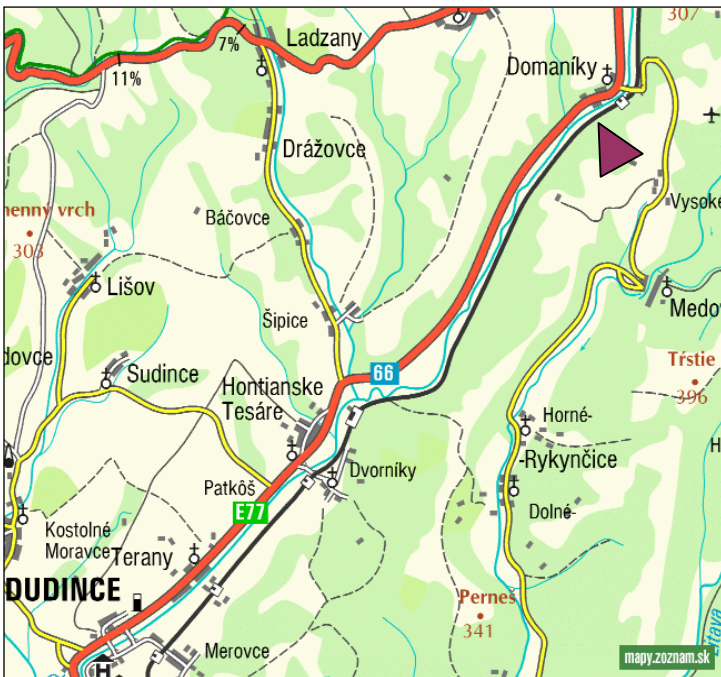
Situácia

- KNL

Nehodové miesto sa nachádza v extraviláne obce Domaníky. Trasa prebieha v mierne zvlnenom teréne. Po ľavej strane sa nachádza les. Pozdĺž celej trasy vpravo je osadené oceľové zvodidlo. Rozhľadové pomery sú dobré. Vozovka vykazuje priečne a pozdĺžne deformácie, stav vozovky je nevyhovujúci.

V uvedenej lokalite sa za rok 2009 stala jedna DN, pri ktorých boli dve osoby usmrtené a dve bola jedna osoba usmrtená, 3 ťažko a tri ľahko zranené.

Príčiny smrteľnej DN: Vodič OMV neprispôobil rýchlosť jazdy stavu a povahe vozovky, dostal s vozidlom šmyk, prešiel do protismeru, kde sa čelne zrazil s protiidúcim vozidlom.

- obnova živičného krytu vozovky

Termín realizácie: 2010 - 2011

Investičný náklad: 250 tis. €

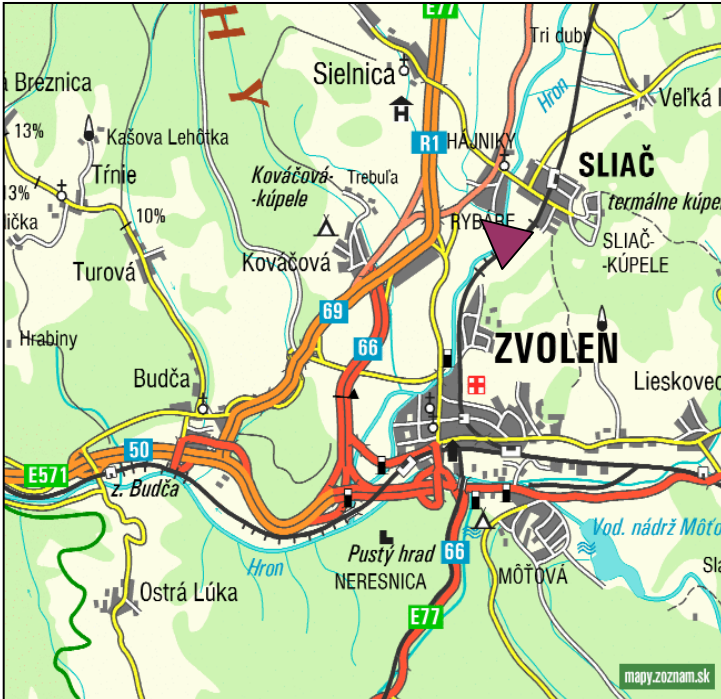
Situácia

Kritické nehodové miesto km 6,900 – 6,940

▲ - KNM
