Pracovisko: Banská Bystrica, Brezno

KRITICKÉ NEHODOVÉ LOKALITY podľa ukazovateľa HHSNN

Kritická nehodová lokalita na ceste I/14 v km 11,800 – 12,100

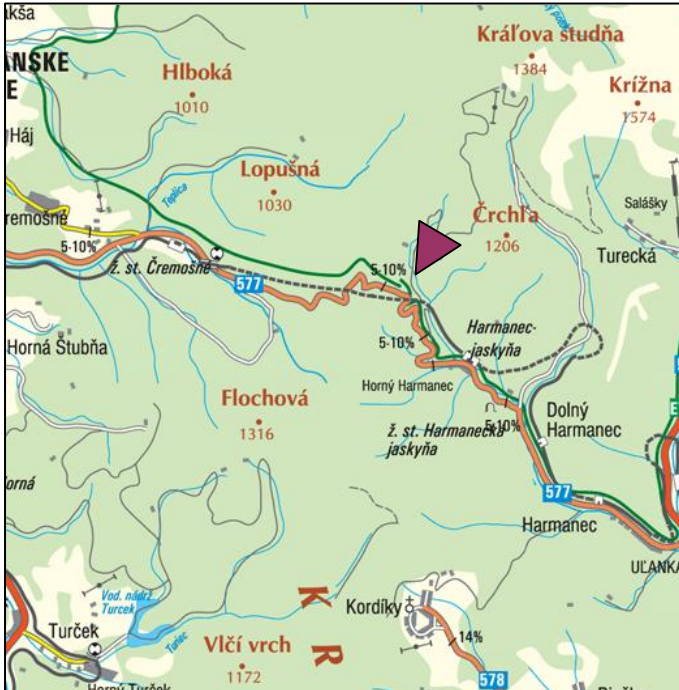
Situácia

Jedná sa o pravotočivý smerový oblúk dvojpruhovej komunikácie v úseku mimo obce, na ktorom vodič smie ísť rýchlosťou najviac 90 km/hod. Povrch vozovky tvorí asfaltová živica bez výmoľov a výtlkov. Rozhľadové pomery sú dobré. V predmetnom úseku je vodorovné dopravné značenie V1a „Pozdĺžna súvislá čiara“ V4 „Vodiaca čiara“ a Z3a „Vodiaca tabuľa“.

V uvedenej lokalite sa stali za rok 2010 tri DN, pri ktorých bola jedna osoba usmrtená a jedna ťažko zranená a jedna ľahko.

Príčiny smrteľnej DN: Vodič motocykla nezvládol vo vysokej rýchlosti riadenie, spadol pod protiúdúci kamión a ten ho nanešťastie prešiel návesom. Muž následkom zranení na mieste podľahol.

- obnova vodorovného dopravného značenia a oprava zvislého DZ, každoročne

- Úsek je dostatočne vyznačený zvislým a vodorovným dopravným značením, povrch vozovky kvalitný, k DN došlo zlyhaním ľudského faktora, vzhľadom na uvedené nie je potrebné prijať opatrenia
- zvýšiť dohľad nad bezpečnosťou zo strany dopravnej polície najmä na kontrolu povolennej rýchlosti

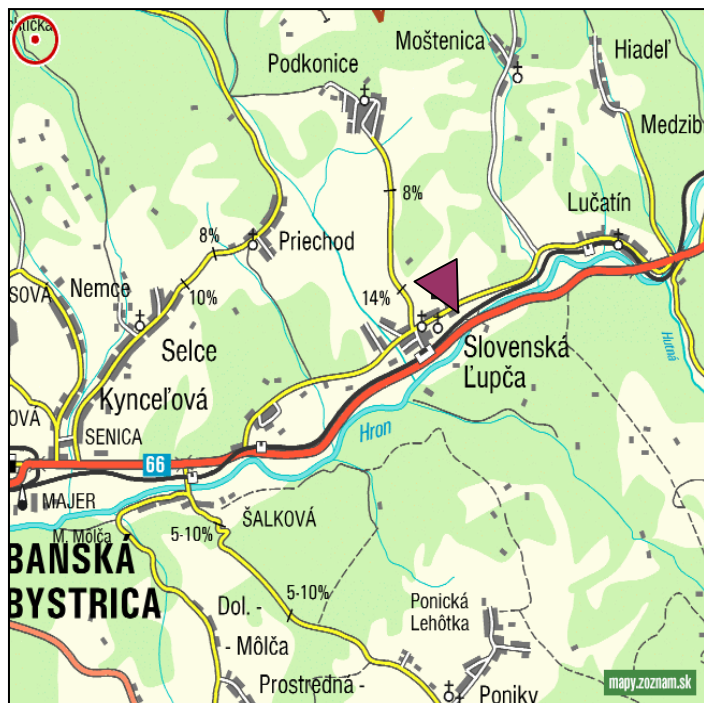
Situácia

Jedná sa o tiahly mierne pravotočivý smerový oblúk dvojpruhovej komunikácie mimo obce, kde je max. povolená rýchlosť 90 km/hod. Povrch vozovky je vyhovujúci bez výtlkov, rozhľadové pomery sú dobré. V úseku sa nachádza zvislá DZ „Pozor nehodový úsek“ v dĺžke 6 km umiestnená na žltozelenom retroreflexnom podklade.

V uvedenej lokalite došlo v roku 2010 k jednej DN, pri ktorej bola jedna osoba usmrtená a jedna ľahko zranená.

Príčiny tragickej DN: Vodič NMV z doposiaľ nezistených príčin vošiel svojím autom do protismeru a čelne sa zrazil s prichádzajúcim autobusom. Pri nehode vodič NMV utrpel zranenia, ktorým na mieste podľahol. Cestujúci z autobusu zranenia neutrpeli, vodičovi ošetrili ľahké povrchové rany. Spolujazdec vodiča NMV utrpel ľahké zranenia.

- obnova vodorovného dopravného značenia a oprava zvislého DZ, každoročne
- v roku 2008 osadené DZ A31 „Iné nebezpečenstvo“, D60 „Nehodový úsek“ na žltozelenom podklade

- Obnova prevádzkových parametrov komunikácie s použitím nadštandardných prvkov na zabezpečenie bezpečnosti cestnej premávky v zmysle PD „Eliminácia bezpečnostných rizík na cestách I. triedy v Banskobystrickom regióne“.
