## **Pracovisko: Lučenec**

### **KRITICKÉ NEHODOVÉ LOKALITY** podľa ukazovateľa HHSNN

## Kritická nehodová lokalita na ceste I/50 v km 284,500 – 284,800

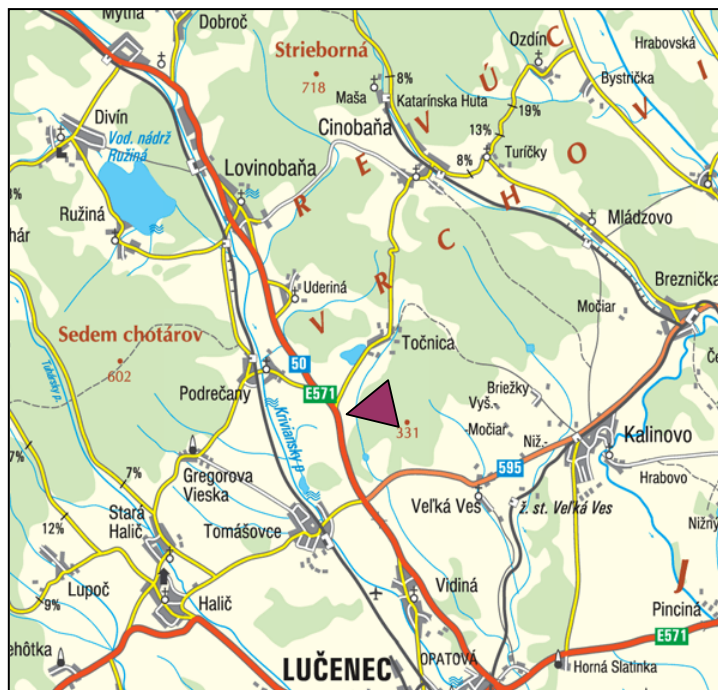
### Situácia

▲ - KNM

Smerové vedenie cesty je v mierne ľavotočivom oblúku. V úseku sa nachádza ČS PHM Shell. Vjazd a výjazd na čerpaciu stanicu je dostatočne vyznačený vodorovným aj zvislým dopravným značením so samostatnými odbočovacími pruhmi. Povrch vozovky je vyhovujúci, rozhľadové pomery sú dobré.

V uvedenej lokalite sa stali za rok 2010 tri DN, pri ktorých bola jedna osoba usmrtená, jedna ťažko a dve ľahko zranené.

Príčina tragickej DN: Vodič dodávkového vozidla Mercedes z doposiaľ nezistených príčin prešiel do protismeru, kde sa čelne zrazil s oproti idúcim nákladným vozidlom MAN. Vozidlo MAN vyšlo za krajinu, kde narazilo do svahu. Mercedes bol po náraze odhodený do ľavej časti vozovky, následne do svahu a opäť do pravého jazdného pruhu. Za ním v tom istom smere vodič ďalšieho OMV Peugeot pre krátku vzdialenosť nedokázal zabrzdiť a narazil s ním do Mercedesu. Pri nehode utrpel vodič NMV zranenia, ktorým na mieste podľahol, jeho spolujazdec aj vodič vozidla Peugeot utrpeli ľahké zranenia, vodič Mercedesu utrpel zranenia ťažké.

- Úsek je prehľadný, dostatočne vyznačený vodorovným aj zvislým dopravným značením. DN boli zavinené zlyhaním ľudského faktoru, nie je potrebné prijať opatrenia zo strany správcu cesty.

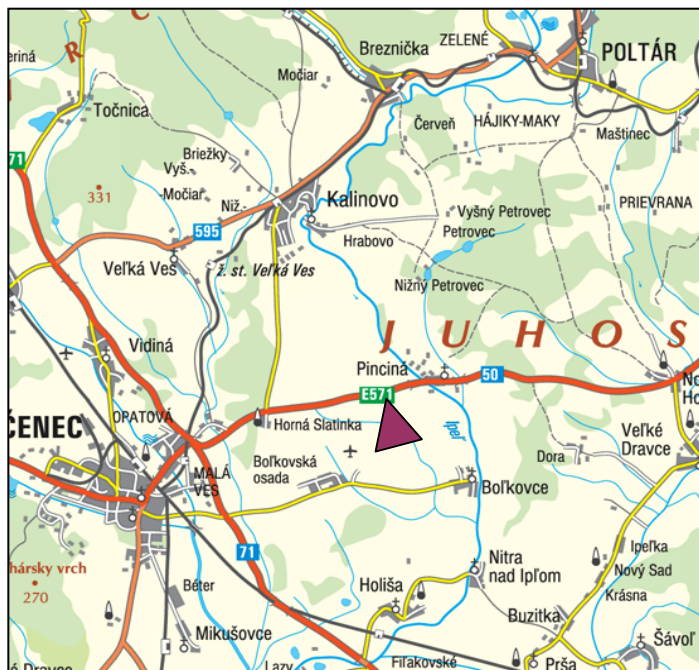
#### Situácia

- KNL

Jedná sa o priamy úsek cesty pred obcou Pinciná, kde je povolená max. rýchlosť 90 km/hod. Celý úsek je prehľadný. Povrch vozovky je vyhovujúci bez výtlkov. Dopravné značenie vodorovné aj zvislé je v dobrom stave. Podľa sčítania dopravy z roku 2010 bola intenzita v úseku 8124 vozidiel/24hodín, z toho 27% ťažkých.

V uvedenej lokalite boli za rok 2010 spolu 4 DN, pri ktorých boli dve osoby usmrtené a jedna ľahko zranená. Príčiny smrtelnej DN: Vodič OMV jazdil po rovnom úseku cesty smerom od Lučenca na Pincinú, neprispôobil rýchlosť jazdy stavu vozovky ani svojim schopnostiam, s vozidlom dostal šmyk. Následne zišiel do priekopy pri ľavom okraji cesty, kde prednou časťou vozidla narazil do stromu. Nárazom došlo k roztrhnutiu vozidla. Vodič utrpel ťažké zranenia, ktorým na mieste podľahol. Ďalšia tragická nehoda v úseku sa stala za zníženej viditeľnosti, keď vodičovi OMV náhle vstúpil do jazdnej dráhy neoznačený chodec. Vodič už nedokázal zrážke zabrániť. Chodec na následky zranení zomrel.

- príčinou DN bolo zlyhanie ľudského faktoru, úsek je dostatočne prehľadný, vzhľadom k tomu nie je potrebné prijímať ďalšie opatrenia týkajúce sa stavu cesty
- zo strany dopravnej polície zvýšiť dohľad nad bezpečnosťou kontrolou povolenej rýchlosti
