**SLOVENSKÁ SPRÁVA CIEST IVSC
ŽILINA**

**KRITICKÉ NEHODOVÉ LOKALITY
NA
CESTÁCH I. TRIEDY
v roku 2010**

PODĽA UKAZOVATEĽA HHSNN

PRACOVISKO : MARTIN

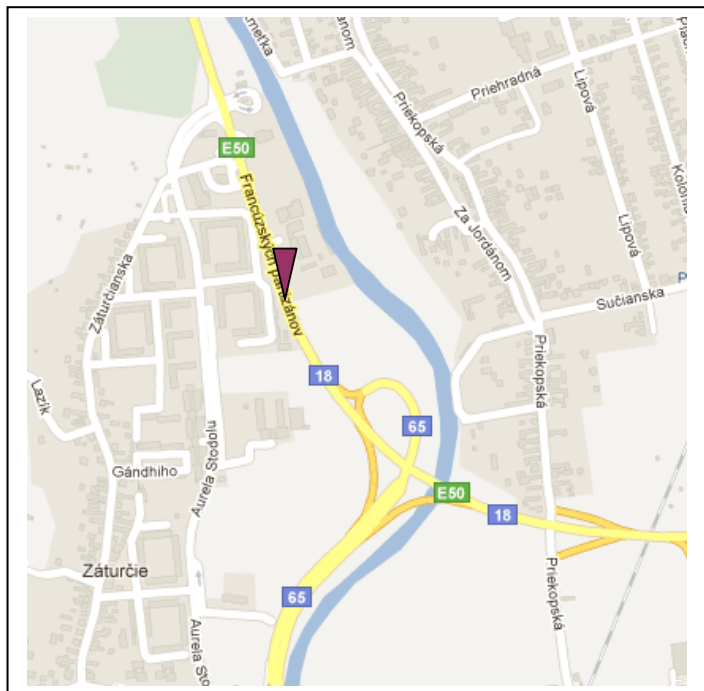
Situačná mapa

Kritická nehodová lokalita na ceste I/18 v km 480,500 – 480,990

Kritické nehodové miesto je v km 480,500 – 480,600

Úsek sa nachádza v intraviláne mesta Martin. Začiatok nehodového úseku je na výjazde z ČSPHM OMV a koniec úseku je na vjazde na štátnu cestu I/65D. V úseku je maximálna povolená rýchlosť 50 km/hod. Intenzita dopravy je vysoká so značným podielom nákladnej ťažkej dopravy ako aj chodcov.

V uvedenej lokalite bolo za rok 2010 4 DN, pri ktorých sa 1 osoba smrteľne zranila, ostatné sú materiálové škody 48,1 tis. Eur.

Príčiny DN: Nedodržanie pravidiel cestnej premávky, nedodržanie bezpečnej vzdialenosti. Z dôvodu prejazdu nákladných vozidiel dochádza k opakovanej deformácii povrchu vozovky - koľaje

Vykonané opatrenia : Obnova vodorovného dopravného značenia v roku 2010 opakovane aj v roku 2011.

Výstavba D1 Dubná Skala – Turany, čím dôjde k zníženiu intenzity vozidiel v úseku KNL. Investor NDS a. s.

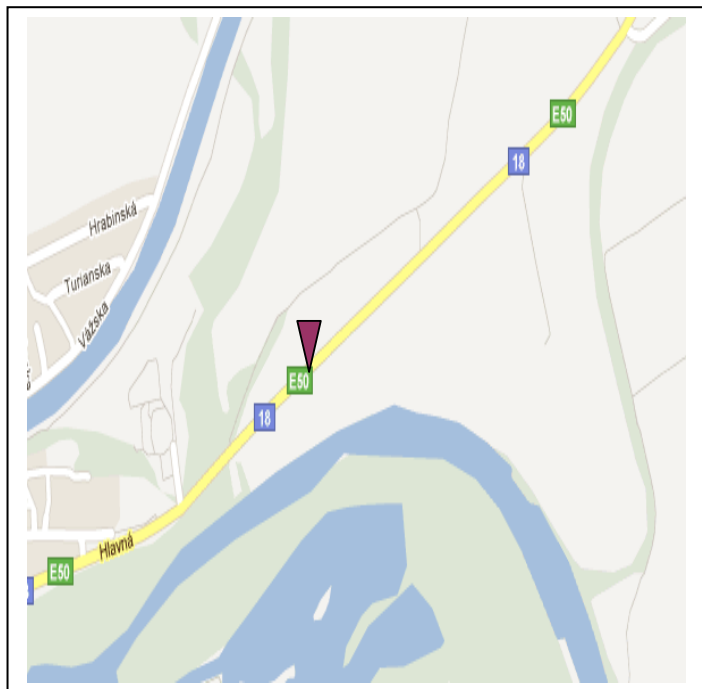
Situačná mapa

Kritická nehodová lokalita na ceste I/18 v km 487,900 – 488,210

Kritické nehodové miesto je v km 488,200 – 488,210

Úsek sa nachádza v extraviláne obce Sučany. Začiatok nehodového úseku je na výjazde z obce Sučany a koniec úseku je 800 m pred vjazdom do obce Turany. V úseku je maximálna povolená rýchlosť 90 km/hod. Intenzita dopravy je vysoká so značným podielom nákladnej ťažkej dopravy.

V uvedenej lokalite bolo za rok 2010 3 DN, pri ktorých sa 1 osoba smrteľne zranila, 2 osoby sa zranili ťažko, ostatné sú materiálové škody 22,5 tis. Eur.

Príčiny DN: Nedodržanie pravidiel cestnej premávky, nedodržanie bezpečnej vzdialenosti. Z dôvodu prejazdu nákladných vozidiel dochádza k opakovanej deformácii povrchu vozovky – koľaje. Pohyb lesnej zvery popri vozovke.

Vykonané opatrenia : Obnova vodorovného dopravného značenia v roku 2010 opakovane aj v roku 2011.

Výstavba D1 Dubná Skala – Turany, čím dôjde k zníženiu intenzity vozidiel v úseku KNL. Investor NDS a. s.

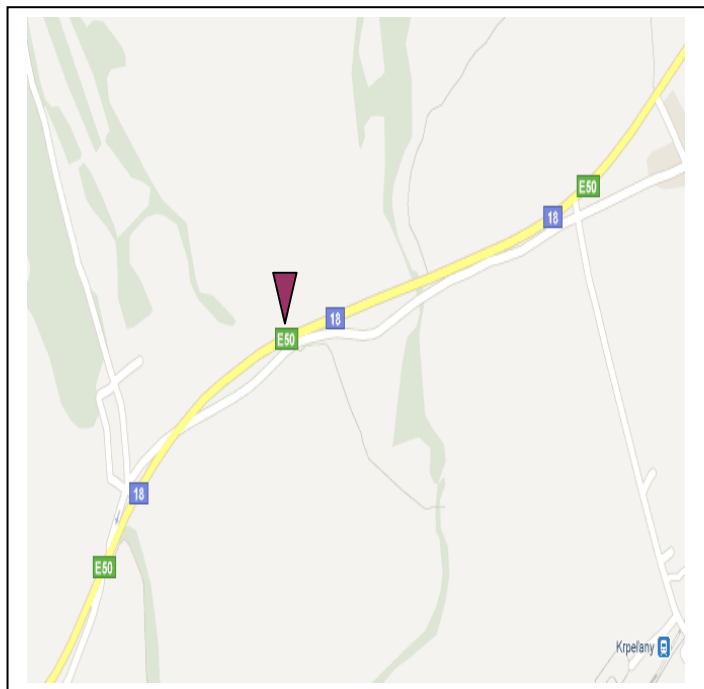
Situačná mapa

Kritická nehodová lokalita na ceste I/18 v km 493,000 – 493,500

Kritické nehodové miesto je v km 493,000 – 493,000

Úsek sa nachádza v extraviláne obce Turany. Začiatok nehodového úseku je na výjazde z parkoviska predajne autobazáru Turany - Trusalová a koniec úseku je 500 m pred vjazdom do obce Ratkovo. V úseku je maximálna povolená rýchlosť 90 km/hod. Intenzita dopravy je vysoká so značným podielom nákladnej ťažkej dopravy.

V uvedenej lokalite bolo za rok 2010 4 DN, pri ktorých sa 1 osoba smrteľne zranila, 1 osoba sa zranila ťažko, 3 osoby sa zranili ľahko ostatné sú materiálové škody 28,3 tis. Eur.

Príčiny DN: Nedodržanie pravidiel cestnej premávky, nedodržanie bezpečnej vzdialenosti. Z dôvodu prejazdu nákladných vozidiel dochádza k opakovanej deformácii povrchu vozovky – koľaje.

Vykonané opatrenia : obnova vodorovného dopravného značenia v roku 2010 opakovane aj v roku 2011

Výstavba D1 Dubná Skala – Turany, čím dôjde k zníženiu intenzity vozidiel v úseku KNL. Investor NDS a. s.

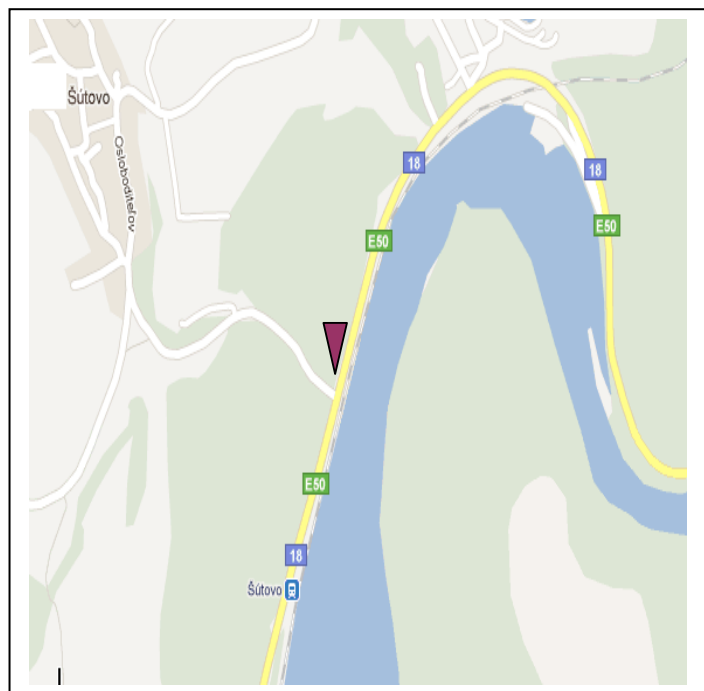
Situačná mapa

Kritická nehodová lokalita na ceste I/18 v km 495,700 – 495,880

Kritické nehodové miesto je v km 495,880 – 495,880
