# **Pracovisko: Rimavská Sobota**

## **KRITICKÉ NEHODOVÉ LOKALITY** podľa ukazovateľa HHSNN

# Kritická nehodová lokalita na ceste I/50 v km 329,200 – 329,300

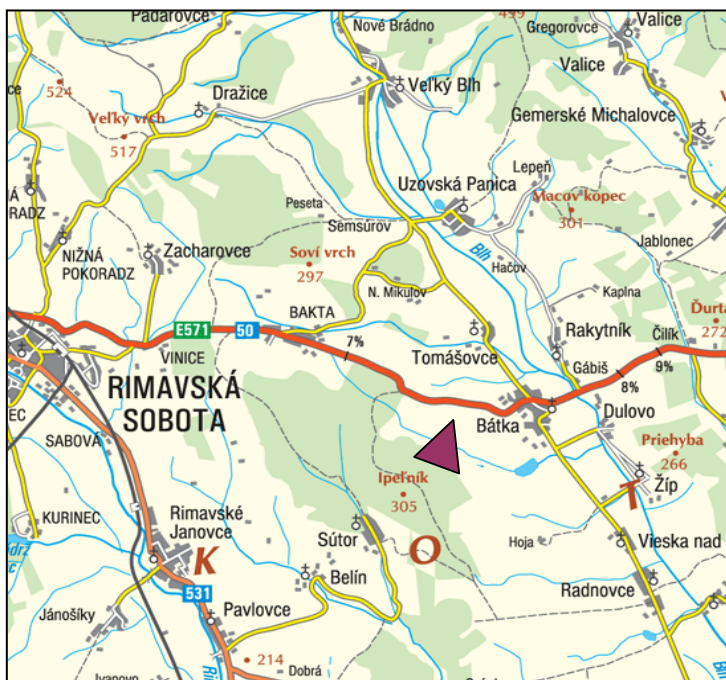
### Situácia

Jedná sa priamy úsek cesty I/50 s miernym sklonom medzi obcami Bakta – Bákta, kde je max. povolená rýchlosť 90 km/hod. Povrch vozovky je vyhovujúci bez výtlkov, rozhľadové pomery sú dobré. Úsek je dostatočne vyznačený vodorovným a a zvislým dopravným značením. Podľa sčítania dopravy z roku 2010 bola intenzita v úseku 6441 vozidiel/24hodín, z toho 28 % ťažkých.

V uvedenej lokalite sa stali v roku 2010 dve dopravné nehody, pri ktorých boli dve osoby usmrtené.

Príčiny DN: Pri prvej dopravnej nehode vodič OMV prešiel z neznámych príčin do protismeru, kde sa čelne zrazil s protiidúcim NMV. Pri nehode zahynul vodič. Pri druhej nehode vodič OMV nevenoval dostatočnú pozornosť riadeniu vozidla v dôsledku čoho zachytil prednou časťou vozidla chodca. Chodec zraneniam podľahol.

- Úsek je dostatočne vyznačený zvislým a vodorovným dopravným značením, povrch vozovky kvalitný, k DN došlo zlyhaním ľudského faktora, vzhľadom na uvedené nie je potrebné prijať opatrenia zo strany správcu cesty.

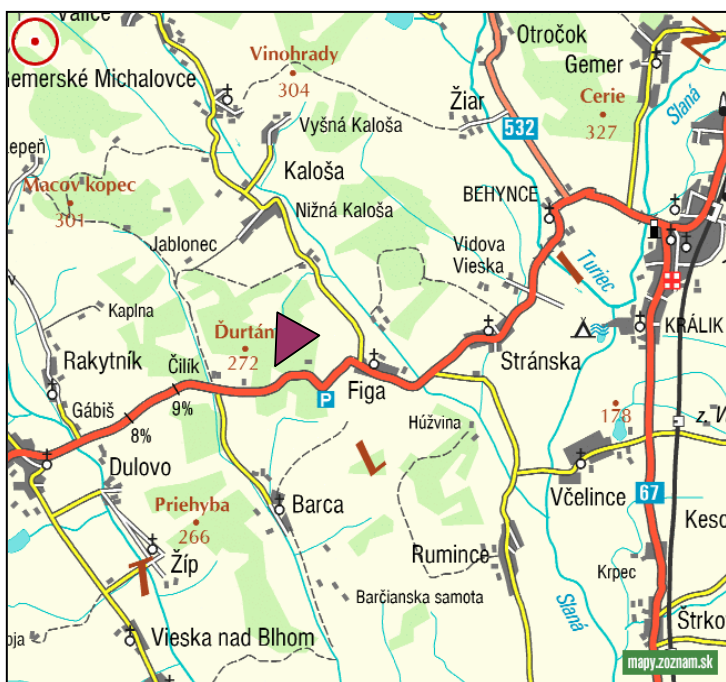
### Situácia

Jedná sa o priamy úsek dvojpruhovej komunikácie mimo obec, kde je povolená max. rýchlosť 90 km/hod.

Úsek má dobré rozhládové pomery, vozovka je vo vyhovujúcom stave. Dopravné značenie vodorovné aj zvislé je v dobrom stave v zmysle noriem a zásad.

V uvedenej lokalite sa stali v roku 2010 dve DN. Jedna osoba bola usmrtená a tri ľahko zranené, ostatné sú materiálne škody.

Príčiny tragickej DN: Vodičmi OMV v priamom úseku komunikácie prešiel z nezistených príčin do protismeru, kde sa následne čelne zrazil s protiúdcim OMV. Pri zrážke zahynul spolujazdec. Dvojročnému dieťaťu zachránila život autosedačka, spolu s vodičmi oboch vozidiel vyviazlo s ľahkými zraneniami.

- Úsek je prehľadný, dostatočne vyznačený zvislým a vodorovným dopravným značením, povrch vozovky kvalitný, k DN došlo zlyhaním ľudského faktora, vzhľadom na uvedené nie je potrebné prijať opatrenia zo strany správcu cesty.
