Pracovisko: Zvolen, Krupina

KRITICKÉ NEHODOVÉ LOKALITY podľa ukazovateľa HHSNN

1. cesta I/66 (km 29,200 – 29,200)
Domaníky – extravilán
2. cesta I/66 (km 36,000 – 36,300)
Devičie – extravilán
3. cesta I/66 (km 58,600 – 59,100)
Dobrá Niva – intravilán
4. cesta I/66 (km 59,900 – 59,900)
Dobrá Niva – extravilán

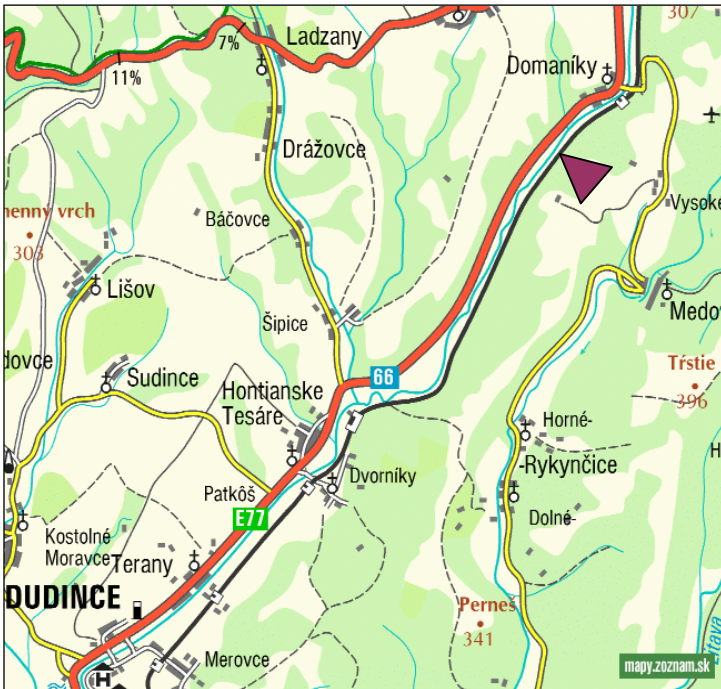
Situácia

Nehodové miesto sa nachádza v extraviláne obce Domaníky okres Krupina. Jedná sa o tiahly pravotočivý smerový oblúk dvojpruhovej cesty I/66 s miernym sklonom. Povrch vozovka je dobrý bez výmoľov a výtlkov, v čase dopravnej nehody mokrý. V dotknutom úseku je šírka jedného jazdného pruhu 3,2 m s vyznačenou krajinou a vodorovným dopravným značením.

V uvedenej lokalite sa za rok 2010 stala jedna DN, pri ktorej bola jedna osoba usmrtená a jedna ťažko zranená.

Príčiny DN: Vodič OMV v dôsledku neprimeranej rýchlosti dostal na mokrej vozovke šmyk, následne ho vyniesol do protismeru, kde narazil do NMV. Vodič NMV už nemohol zrážke zabrániť. Vodič OMV na mieste zraneniam podľahol, vodič NMV bol pri DN ťažko zranený.

- obnova živičného krytu vozovky
- príčinou DN bolo zlyhanie ľudského faktora, úsek je dostatočne prehľadný, vzhľadom k tomu nie je potrebné prijímať ďalšie opatrenia

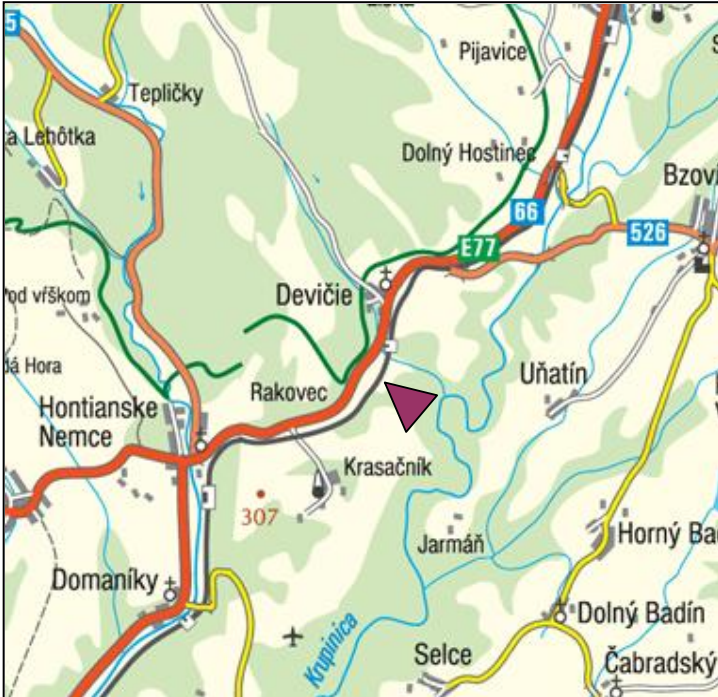
Situácia

Jedná sa o priamy úsek cesty I/66 s miernym pozdĺžnym sklonom v extraviláne obce Devičie okres Krupina. Povrch vozovky je bez výtčkov s miernymi deformáciami, na okrajoch vozovky, krajnice sú olámané.

V uvedenej lokalite sa stali za rok 2010 štyri DN, pri ktorých bola jedna osoba usmrtená a jedna ľahko zranená.

Príčiny tragickej DN: Vodič osobného motorového vozidla z nezistených príčin prešiel na rovnom úseku do protismeru, kde následne zbehol mimo cestu, následkom čoho došlo k nárazu do stromu. Vodič zraneniam na mieste podľahol.

- Opraviť povrch vozovky, krajnice, sprehľadniť úsek opílením drevín vedľa cesty

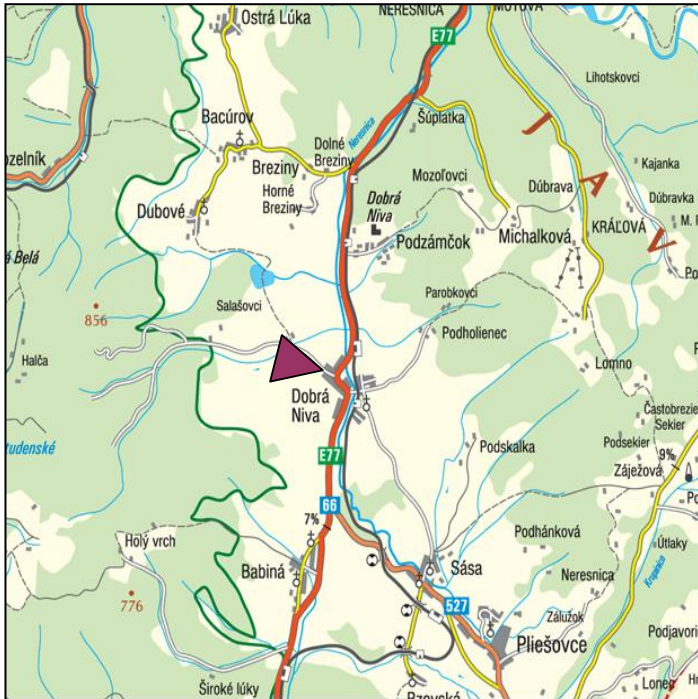
Situácia

Jedná sa o tiahly ľavotočivý smerový oblúk dvojpruhovej komunikácie cesty I/66 v intraviláne obce Dobrá Niva za križovatkou s MK, kde vodič smie ísť rýchlosťou najviac 50km/hod. Povrch vozovky je vyhovujúci. Dotknutý úsek je označený vodorovným DZ V1a „Pozdĺžna súvislá čiara“. Krajnica je riadne označená.

V uvedenej lokalite sa stalo za rok 2010 päť DN, pri ktorých bola jedna osoba usmrtená a päť ľahko zranených. Príčiny tragickej DN: V uzavretej obci vodič jazdnej súpravy s ťahačom pravdepodobne v dôsledku neprispôsobenia rýchlosti vlastnostiam jazdnej súpravy zišiel z cesty, kde došlo k prevráteniu jazdnej súpravy. Vodič jazdnej súpravy zraneniam podľaohol, spolujazdec bol prevezený s ľahkými zraneniami do nemocnice.

- Úsek je dostatočne vyznačený zvislým a vodorovným dopravným značením, povrch vozovky kvalitný, vzhľadom na uvedené nie je potrebné prijať opatrenia
