## **Pracovisko: Lučenec**

### **KRITICKÉ NEHODOVÉ LOKALITY** podľa ukazovateľa HHSNN

1. cesta I/50 (km 267,000 – 267,000)  
Podkriváň – extravilán
2. cesta I/71 (km 10,800 – 11,200)  
Fil'akovské Kováče – extravilán
3. cesta I/75 (km 188,750 – 188,980)  
Lučenec – extravilán

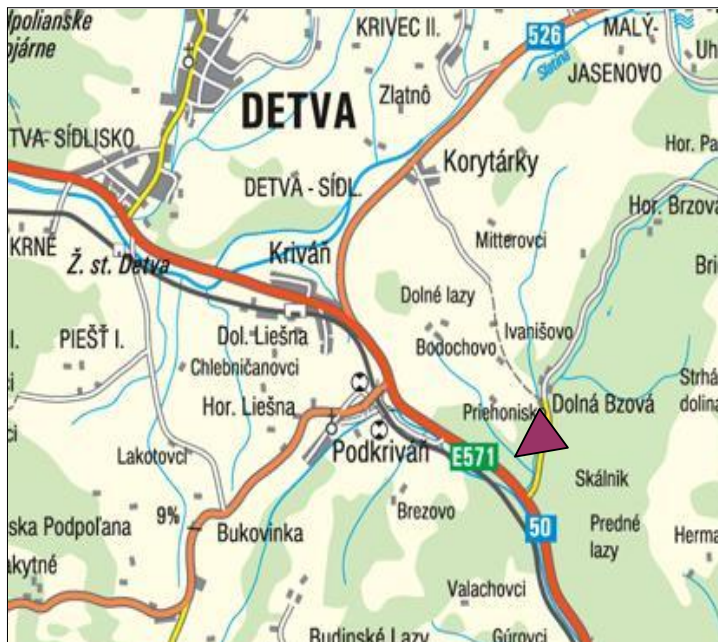
#### Situácia

▲ - KNM, KNM

Extravilán, okres Detva úsek cesty I/50 medzi obcami Podkriváň a Mýtina. Úsek začína prudkým klesaním pri obci Podkriváň, pokračuje v pahorkovitým terénom. V neprehľadných úsekoch v oblúkoch je zákaz predbiehania.

V uvedenej lokalite sa stali za rok 2010 dve DN, pri ktorých bola jedna osoba usmrtená.

Príčina tragickej DN: Vodič OMV jazdiaci v smere od Lučenca do Detvy, pri prejazde mierne ľavotočivej zákruty, z doposiaľ nezistených príčin prešiel do protismeru, vozidlo sa dostalo do rotácie a bokom narazilo do protiidúceho nákladným vozidlom s prívesom. Obe vozidlá vyšli mimo cestu. Vodič OMV na mieste nehody svojím zraneniam podľahol.

- obnova vodorovného dopravného značenia a oprava zvislého DZ, v rámci údržby každoročne

- Úsek je prehľadný, dostatočne vyznačený vodorovným aj zvislým dopravným značením. DN boli zavinené zlyhaním ľudského faktoru, nie je potrebné prijať opatrenia zo strany správcu cesty.

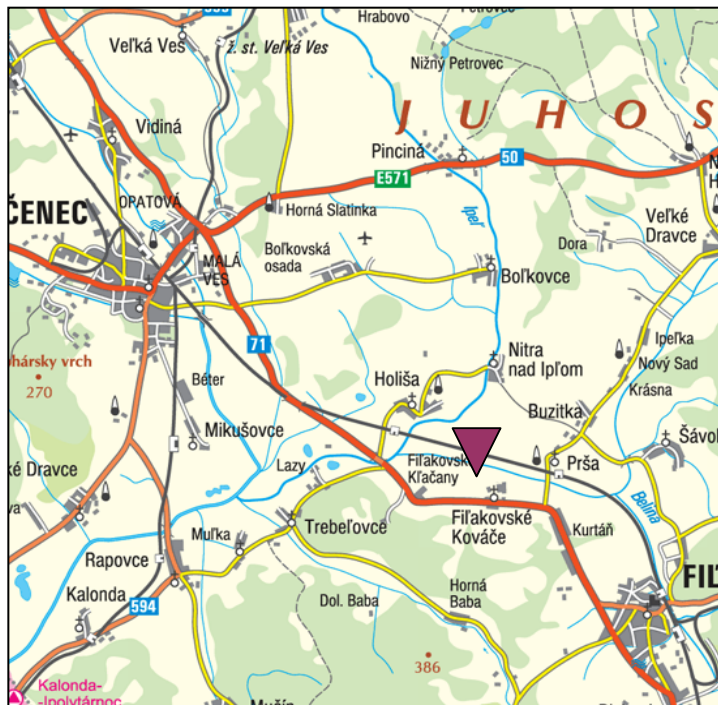
#### Situácia

▲ - KNL

Jedná sa o priamy úsek cesty pred obcou Filákovské Kováče, kde je povolená max. rýchlosť 90 km/hod. Celý úsek je prehľadný. Povrch vozovky je vyhovujúci bez výtlkov. Dopravné značenie vodorovné aj zvislé je v dobrom stave.

V uvedenej lokalite sa stali za rok 2011 dve DN, pri ktorých boli dve osoby ťažko zranené a päť sa zranilo ľahko.

- obnova vodorovného dopravného značenia a oprava zvislého DZ, v rámci údržby každoročne

- príčinou DN bolo zlyhanie ľudského faktoru, úsek je dostatočne prehľadný, vzhľadom k tomu nie je potrebné prijímať ďalšie opatrenia týkajúce sa stavu cesty
- zo strany dopravnej polície zvýšiť dohľad nad bezpečnosťou kontrolou povolenej rýchlosti
