## **Pracovisko: Rimavská Sobota**

### **KRITICKÉ NEHODOVÉ LOKALITY** podľa ukazovateľa HHSNN

## Kritická nehodová lokalita na ceste I/50 v km 313,100 – 313,100

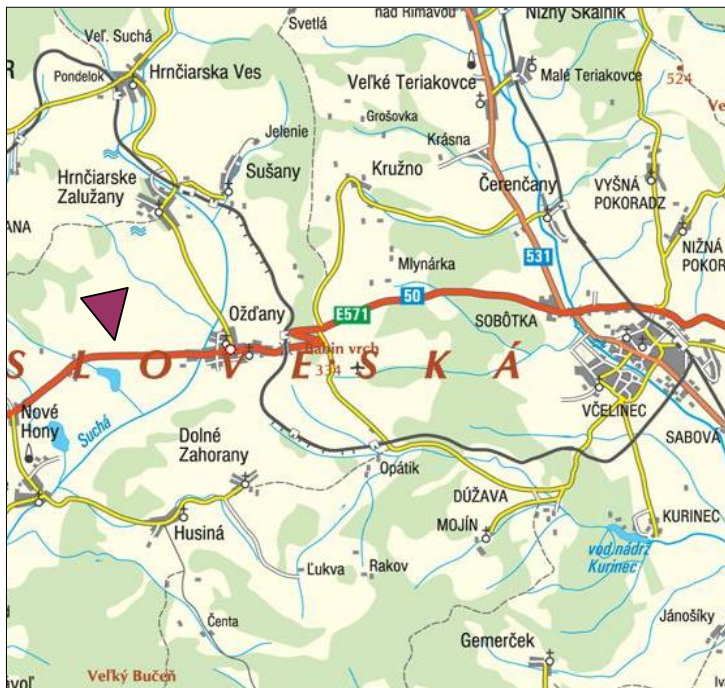
### Situácia

Jedná sa miernu tiahu pravotočivú zákrutu s miernym klesaním a následným priamym úsekom, kde je max. povolená rýchlosť 90 km/h. Úsek je prehľadný, dostatočne vyznačený vodorovným a zvislým dopravným značením.

V uvedenej lokalite sa stala v roku 2011 jedna DN, pri ktorej boli dve osoby usmrtené a dve ľahko zranené.

Príčiny tragickej DN: Vodič OMV jazdiaci po ceste I/50 smerom od Lučenca na R. Sobotu pri prejazde miernou pravotočivou zákrutou neprispôobil rýchlosť jazdy svojim schopnostiam, poveternostným podmienkam a povahe vozovky, s vozidlom dostal šmyk, prešiel do protismeru a ďalej do ľavej priekopy, kde narazil prednou časťou do svahu a následne pravou bočnou stranou do kmeňa stromu. Pri nehode zahynuli dvaja spolujazdci.

- Úsek je dostatočne vyznačený zvislým a vodorovným dopravným značením, povrch vozovky kvalitný, k DN došlo zlyhaním ľudského faktora, vzhľadom na uvedené nie je potrebné prijať opatrenia zo strany správcu cesty.

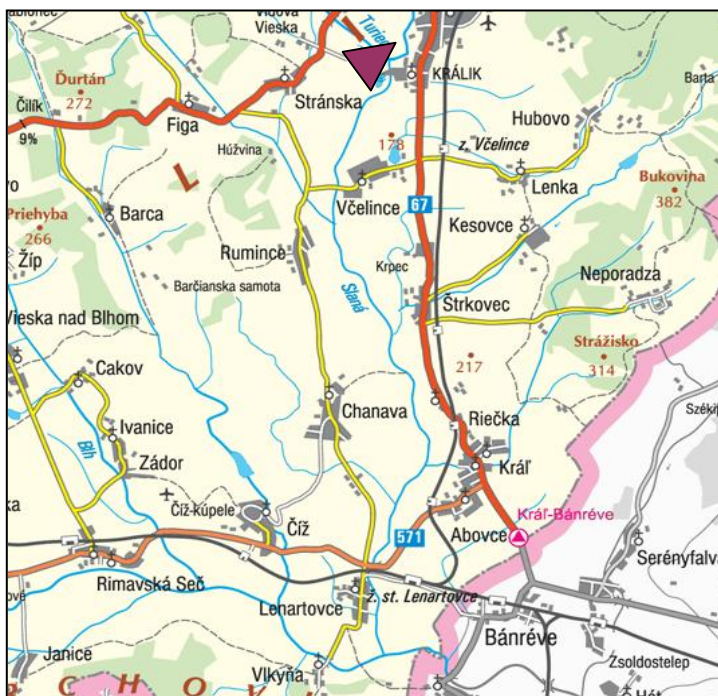
#### Situácia

Jedná sa úsek cesty I/67 v intraviláne mesta Tornaľa, s max. povolenou rýchlosťou 50 km/h. Rozhľadové pomery sú dobré, povrch vozovky vyhovujúci, dopravné značenie zvislé aj vodorovné je taktiež vyhovujúce.

V uvedenej lokalite sa stali v roku 2011 dve dopravné nehody, pri ktorých bola jedna osoba usmrtená jedna ľahko zranená.

Príčiny tragickej DN: Chodkyňa z doposiaľ nezistených príčin pri prechádzaní cesty I/67 bola z pravej strany zachytená OMV. Po náraze chodkyňa spadla na zem, po chvíli sa postavila a odmietla poskytnutie prvej pomoci a taktiež privolať políciu. Pri odvoze domov skolabovala a následne pri prevoze do nemocnice svojimi zraneniami podľahla.

- Úsek je dostatočne vyznačený zvislým a vodorovným dopravným značením, povrch vozovky kvalitný, k DN došlo zlyhaním ľudského faktora, vzhľadom na uvedené nie je potrebné prijať opatrenia zo strany správcu cesty.
