## **Pracovisko: Zvolen, Krupina**

### **KRITICKÉ NEHODOVÉ LOKALITY** podľa ukazovateľa HHSNN

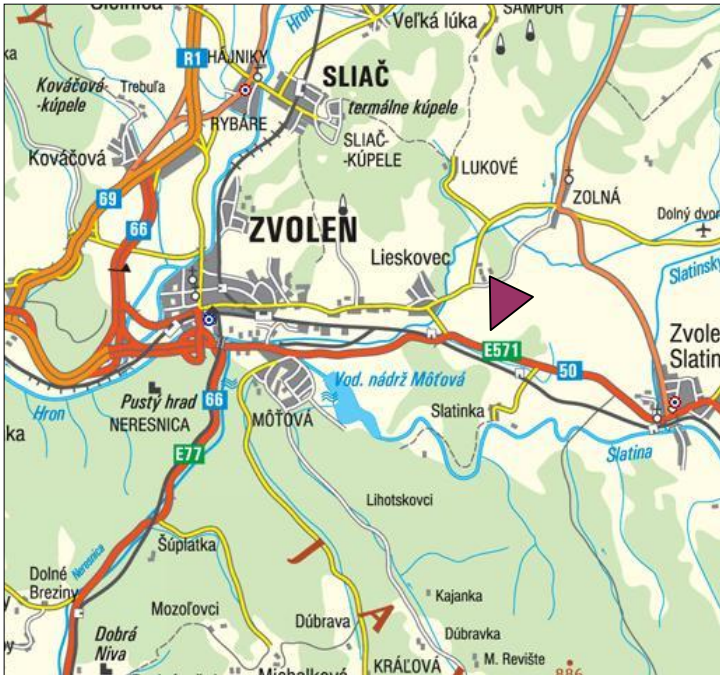
## Kritická nehodová lokalita na ceste I/50 v km 243,060 – 243,060

Jedná sa o priamy úsek cesty I/66. Povrch vozovka je bez výmoľov a výtlkov, v miernymi priečnymi nerovnosťami. Úsek je prehľadný, dostatočne vyznačený vodorovným aj zvislým dopravným značením  
Úsek je silne dopravné zaťažený.  
Podľa posledného sčítania dopravy v roku 2010 je intenzita v úseku 15629 vozidiel/24 hodín, z toho 23% ťažkých.

V uvedenej lokalite sa za rok 2011 stala jedna DN, pri ktorej bola jedna osoba usmrtená a jedna ťažko zranená.  
Príčiny DN: Vodič OMV jazdiaci po ceste I/50 v smere od Zvolenskej Slatiny na Zvolen na rovnom úseku cesty z doposiaľ nezistených príčin prešiel s vozidlom do protismeru, kde sa čelne zrazil s druhým OMV. Vodič, ktorý nehodu spôsobil na mieste nehody zraneniam podľahol, vodič s oprotiidúceho OMV utrpel ťažké zranenia.

- Realizácia bezpečnostných prvkov a obnova krytu v rámci projektu „Eliminácia bezpečnostných rizík na cestách I. triedy v Banskobystrickom regióne“

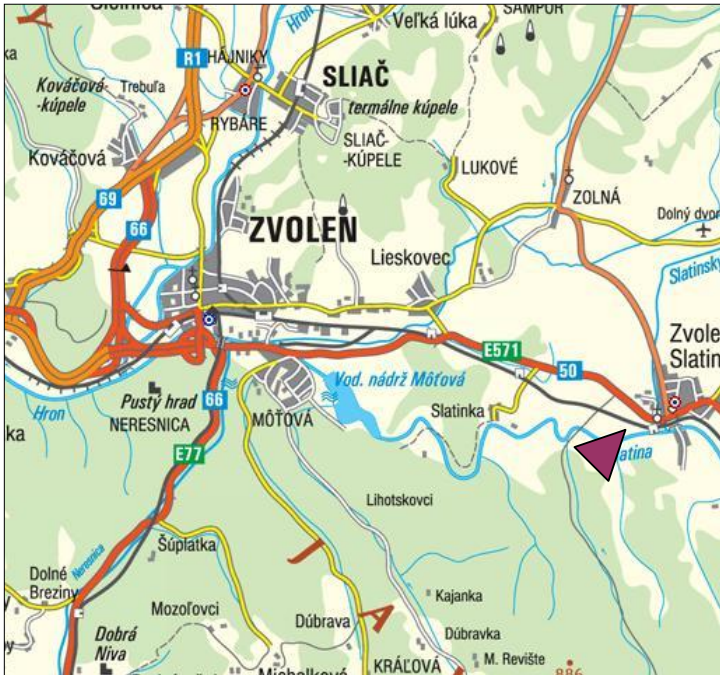
### Kritické nehodové miesto km 247,000 – 247,010

Nehodové miesto sa nachádza v pred obcou Zvolenská slatina. Úsek je rovný prehľadný, povrch vozovky bez výmoľov a výtlkov, s miernymi priečnymi nerovnosťami. Je dostatočne vyznačený vodorovným aj zvislým dopravným značením.

V uvedenej lokalite sa za rok 2011 stali dve DN, pri ktorých bola jedna osoba usmrtená a jedna ľahko zranená. Príčiny DN: Vodič OMV jazdiaci po ceste I/50 v smere od Zvolenskej Slatiny pri prechádzaní pravotočivej zákruty sa v plnej miere nevenoval vedeniu vozidla a nasledoval situáciu CP, následkom čoho prešiel do protismeru, kde prednou časťou vozidla narazil do prednej časti protiidúceho NMV. Vodič OMV nehodu neprežil.

- Realizácia bezpečnostných prvkov a obnova krytu v rámci projektu „Eliminácia bezpečnostných rizík na cestách I. triedy v Banskobystrickom regióne“

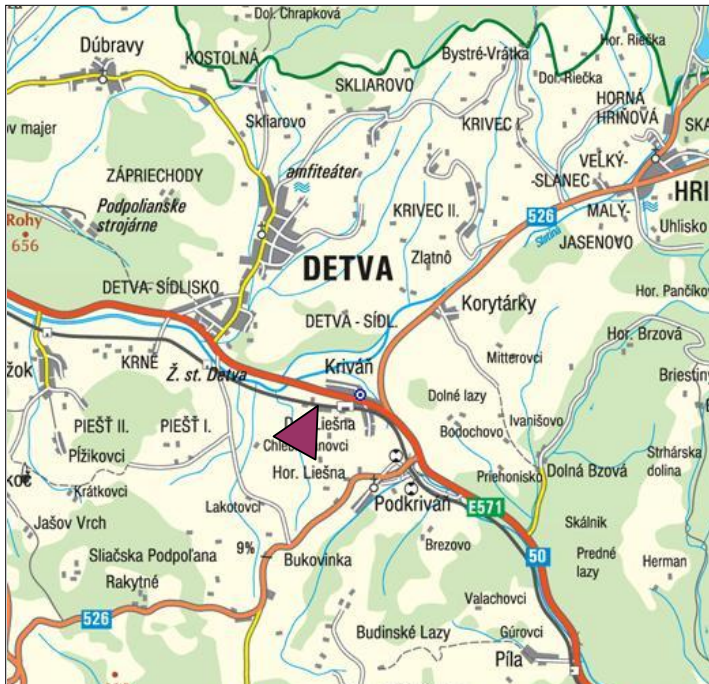
## Kritická nehodová lokalita na ceste I/50 v km 261,790 – 262,200

Nehodové miesto sa nachádza v intraviláne obce Kriváň. Jedná sa o priamy prehľadný úsek cesty I/50. Povrch vozovky je uspokojivý, bez výmoľov a výtlkov, s miernymi priečnymi nerovnosťami. V úseku je zákaz predchádzania, max. povolené rýchlosť 50 km/h. Úsek je silne dopravné zaťažovaný. Podľa posledného sčítania dopravy v roku 2010 je intenzita v úseku 13721 vozidiel/24 hodín, z toho 24% ťažkých.

V uvedenej lokalite sa za rok 2011 stali tri DN, pri ktorých bola jedna osoba usmrtená a dve ľahko zranené. Príčiny DN: Vodičovi OMV jazdiacemu po ceste I/50 v smere Detva – Lučenec vošiel v uzavretej časti obce Kriváň z pravej krajnice vozovky na ľavú pred ním jazdiaci cyklista, následkom čoho došlo k ich zrážke. Pri nehode došlo k usmrteniu cyklistu.

- Príprava rýchlostnej cesty R2
- príčinou DN bolo zlyhanie ľudského faktoru, úsek je dostatočne prehľadný, vzhľadom k tomu nie je potrebné prijímať ďalšie opatrenia

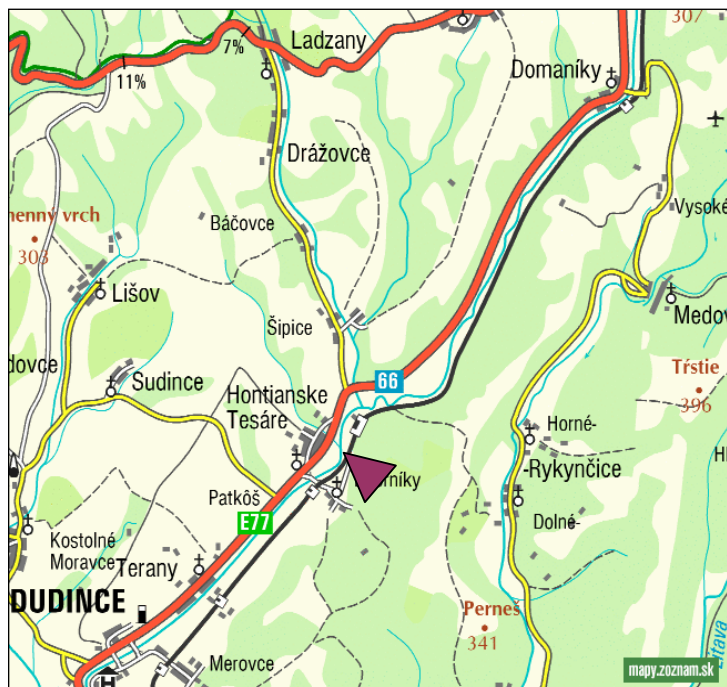
## Kritická nehodová lokalita na ceste I/66 v km 25,200 – 25,200

Jedná sa o priamy úsek cesty I/66. Povrch vozovky je kvalitný po oprave v roku 2009.

V uvedenej lokalite sa stala za rok 2011 jedna DN, pri ktorej bola jedna osoba usmrtená.

Príčiny tragickej DN: OMV pri vychádzaní na cestu I/66 z dvora rodinného domu (výjazd bol zabezpečený pomocou ďalšej osoby) vo vysokej rýchlosti zachytil motocyklista, následne vyšiel mimo cestu vpravo, kde narazil do premostenia regulačného kanála. Vodič motocykla na mieste nehody zraneniam podľahol.

- Úsek je dostatočne vyznačený zvislým a vodorovným dopravným značením, povrch vozovky vyhovujúci, k DN došlo zlyhaním ľudského faktora, vzhľadom na uvedené nie je potrebné prijať opatrenia

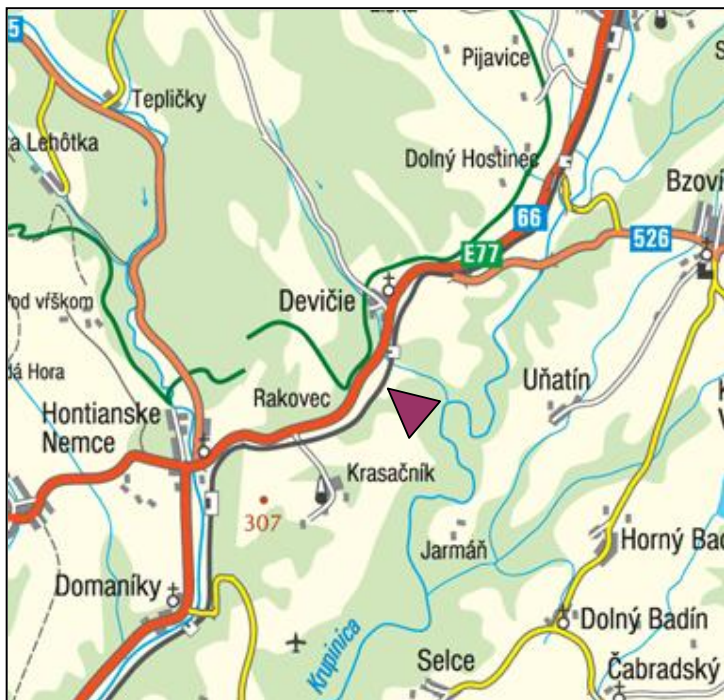
## Kritická nehodová lokalita na ceste I/66 v km 36,900 – 36,900

Jedná sa o priamy úsek cesty I/66 s miernym pozdĺžnym sklonom v extraviláne obce Devičie okres Krupina. Povrch vozovky je bez výtčkov s miernymi deformáciami, na okrajoch vozovky, krajnice sú olámané.
