**SLOVENSKÁ SPRÁVA CIEST  
IVSC BANSKÁ BYSTRICA**

**KRITICKÉ NEHODOVÉ LOKALITY  
NA CESTÁCH I. TRIEDY  
v roku 2013**

**PODĽA UKAZOVATEĽA HHSNN**

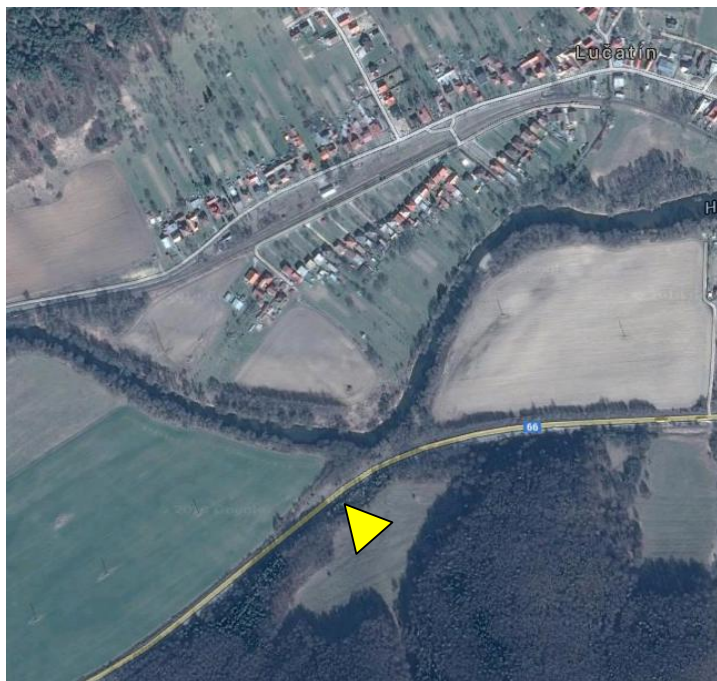
### Situácia

Úsek kritickej nehodovej lokality sa nachádza v extraviláne obce Lučatín. Úsek je v priamej a následne prechádza pravotočivým oblúkom. Stavebno – technický stav vozovky je vyhovujúci, smerové a rozhľadové pomery sú taktiež vyhovujúce. Dopravné značenie je v dobrom stave.

V uvedenej lokalite sa stali za rok 2013 dve dopravné nehody pri ktorých bola 1 osoba usmrtená a dve ľahko zranené.

Príčiny tragickej DN: 26. decembra prešiel vodič Subaru Forester z neznámych príčin do protismeru, kde v tom čase prechádzalo osobné motorové vozidlo Škoda Forman. Pri dopravnej nehode sa ťažko zranila spolujazdkyňa vo vozidle Škoda Forman, 61-ročná žena z obce Valaská, ktorá zraneniam podľahla. Vodič Škody Forman a 11-ročné dievča utrpeli zranenia a odviezli ich do nemocnice.

- k dopravnej nehode došlo zlyhaním ľudského faktora
- v roku 2014 bol predmetný úsek navrhnutý do projektu „Zvyšovanie pasívnej bezpečnosti ciest I. triedy“

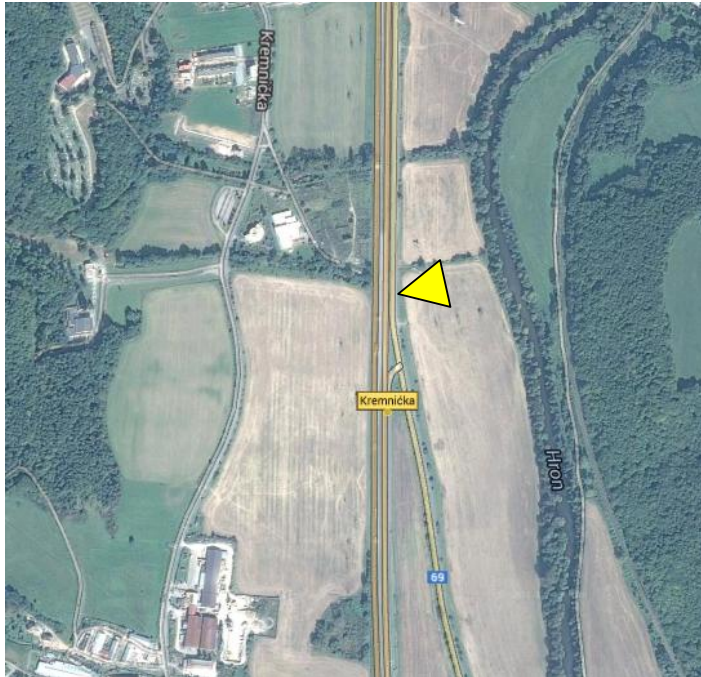
### Situácia

Kritická nehodová lokalita sa nachádza pred vstupom do obce Banská Bystrica, časť Kremnička. V úseku je križovatka cesty I/69 s rýchlostnou cestou R 1 a je v ňom znížená rýchlosť na 70 km/hod. Podľa sčítania dopravy z roku 2010 bola intenzita v úseku 8255 vozidiel/24 hodín, z toho 1102 ťažkých.

V uvedenej lokalite došlo v roku 2013 ku dvom DN, pri ktorých bola jedna osoba usmrtená a dve ľahko zranené. Príčiny tragickej DN: Vodič OMV jazdiaci z BB do ZV neprispôbil rýchlosť jazdy svojim schopnostiam a vlastnostiam vozidla, stavu a povahe vozovky a v miernej ľavotočivej zákrute dostal s vozidlom šmyk, vozidlo sa prevrátilo na pravý bok došlo k nárazu do stojaceho vozidla, ktoré prišlo z cesty R1 a dávalo prednosť v jazde vozidlám na hlavnej ceste. Pri náraze vyhodilo zo stojaceho auta spolujazdkyňa zo zadného sedadla. Osoba bola prevezená do nemocnice, kde utrpelým ťažkým zraneniam večer podľahla. Pri DN došlo aj k ťažkému zraneniu vinníka DN, tiež k ťažkému zraneniu ďalšej spolujazdkyne zo stojaceho vozidla.

- k dopravnej nehode došlo zlyhaním ľudského faktora
- zo strany príslušného dopravného inšpektorátu nebol daný podnet na úpravu dopravného značenia
- vzhľadom na uvedené, nie je potrebné prijímať opatrenia

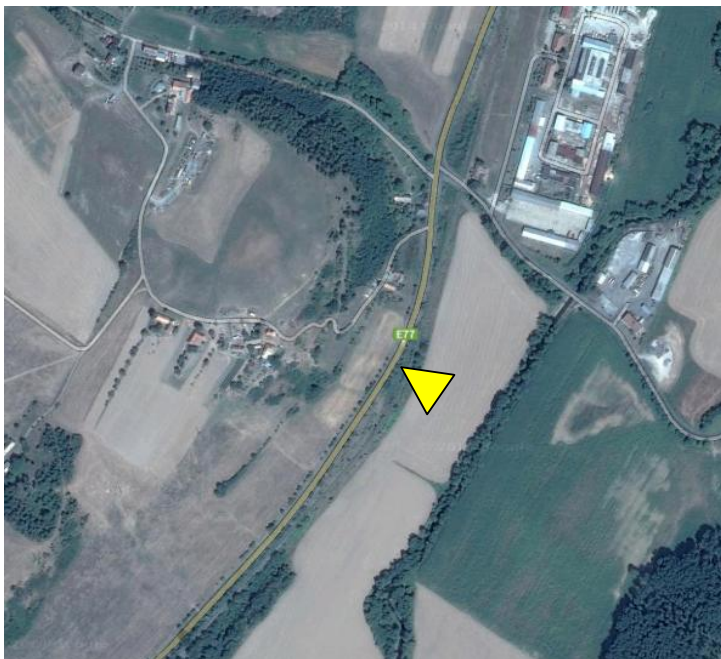
### Situácia

Kritická nehodová lokalita sa nachádza pred mestom Krupina. Úsek je v miernom ľavotočivom oblúku a následne v priamej. Povrch vozovky je bez výmoľov a výtlkov, s miernymi priečnymi nerovnosťami. Je dostatočne vyznačený vodorovným aj zvislým dopravným značením.

V uvedenej lokalite sa za rok 2013 stali tri DN, pri ktorých bola jedna osoba usmrtená, jedna ťažko zranená a dve ľahko zranené.

Príčiny DN: Dňa 24. októbra 2013 o 11:52 hod bola ohlásená dopravná nehoda dvoch vozidiel a autobusu na št. ceste I/66 dva kilometre za Krupinou smerom na Dudince, okres Krupina. Išlo o dopravnú nehodu linkového autobusu, dodávkového automobilu Fiat Ducato a osobného motorového vozidla značky Lancia, v ktorom bol zakliesnený vodič. Nehodu neprežil vodič osobného motorového vozidla Lancia.

- úsek je prehľadný, dostatočne vyznačený vodorovným aj zvislým dopravným značením, povrch vozovky je kvalitný
- úsek bol zaradený do projektu „TEN-T“ na rok 2015

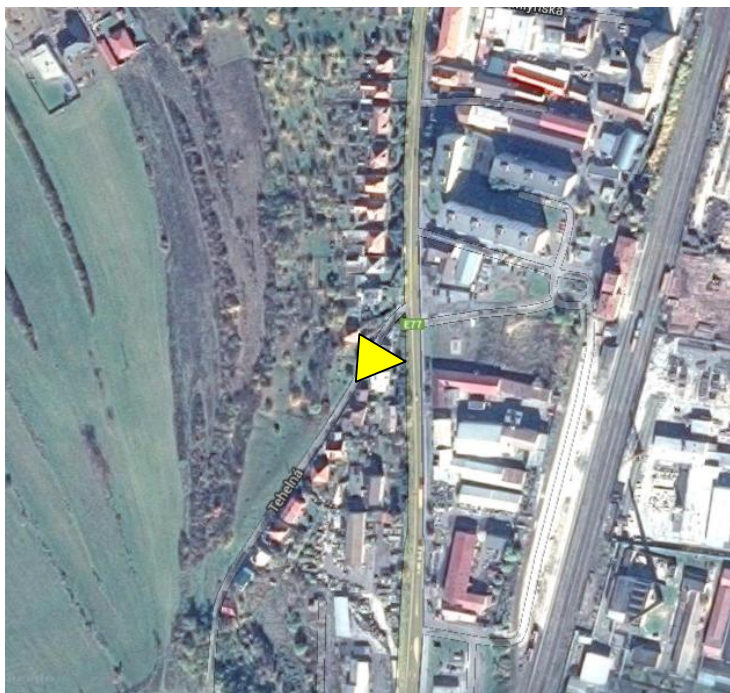
### Situácia

V uvedenej lokalite sa za rok 2013 stala jedna DN, pri ktorej bola jedna osoba usmrtená.
