SLOVENSKÁ SPRÁVA CIEST IVSC KOŠICE

**KRITICKÉ NEHODOVÉ LOKALITY
NA CESTÁCH I. TRIEDY
v roku 2013**

PODĽA UKAZOVATEĽA HHSNN

Materiál predkladá : SSC IVSC Košice – pracovisko Vranov nad Topľou

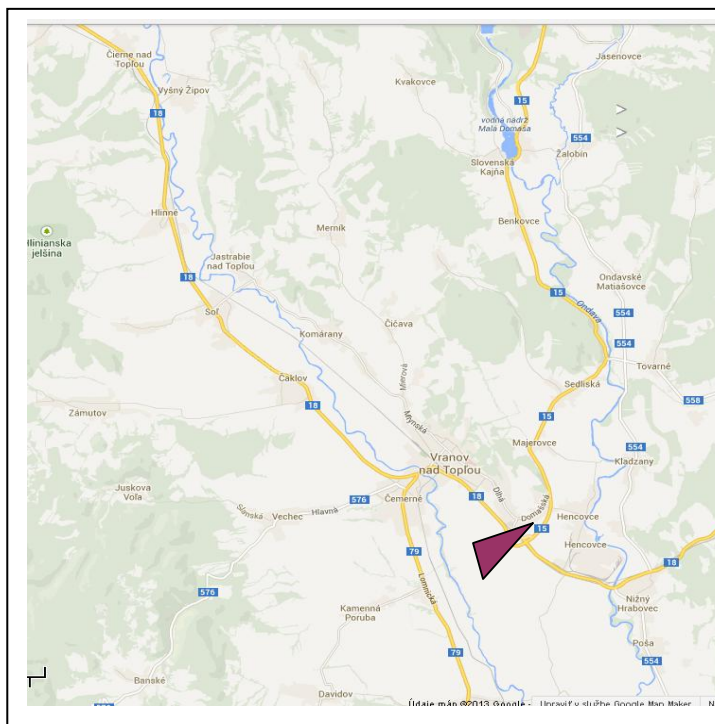
Situačná mapa

Kritické nehodové miesto sa nachádza v extraviláne medzi mestom Vranov n/T a obcou Majerovce. Jedná sa o priamy úsek s miernou ľavotočivou zákrutou.

V uvedenej lokalite boli v roku 2013 2 DN, pri ktorej boli 3 osoby smrteľne zranené, 1 osoba ŤZ a 7 osôb EŽ. Materiálne škody činili 44 tis. €.

Príčiny: smer a spôsob jazdy § 9 dds. 1 zákona 8/2009 Z.z., porušenie základných povinností vodiča

Stav povrchu cesty a stav dopravného značenia bez nedostatkov. Kvalita povrchu vozovky výborná. V úseku je obojstranne povolená rýchlosť 90 km/h.

- zvýšený počet kontrol na predmetnom úseku

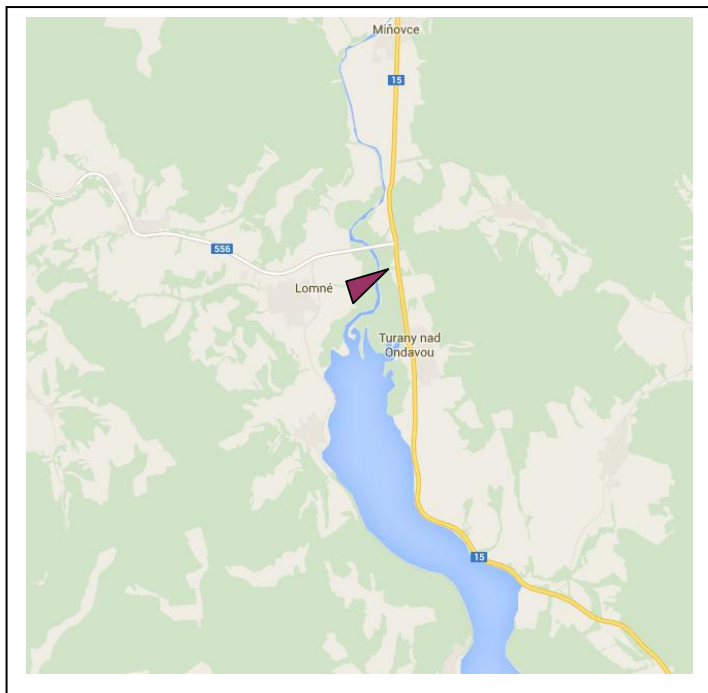
Situačná mapa

Kritické nehodové miesto sa nachádza v extraviláne medzi obcami Turany nad Ondavou a Miňovce. Jedná sa o priamy úsek s miernym stúpaním a klesaním.

V uvedenej lokalite boli v roku 2013 2 DN, pri ktorých bola 1 osoba smrteľne zranená, 1 osoba ŤZ. Materiálne škody činili 2,4 tis. €.

Príčiny: porušenie základných povinností vodiča- § 4 ods.1 písm. c, zákona č. 8/2009 Z.z. o cestnej premávke.

Stav povrchu cesty a stav dopravného značenia bez nedostatkov. Kvalita povrchu vozovky výborná. V úseku je obojstranne povolená rýchlosť 90 km/h.

- zvýšený počet kontrol na úseku DN s účasťou cyklistov

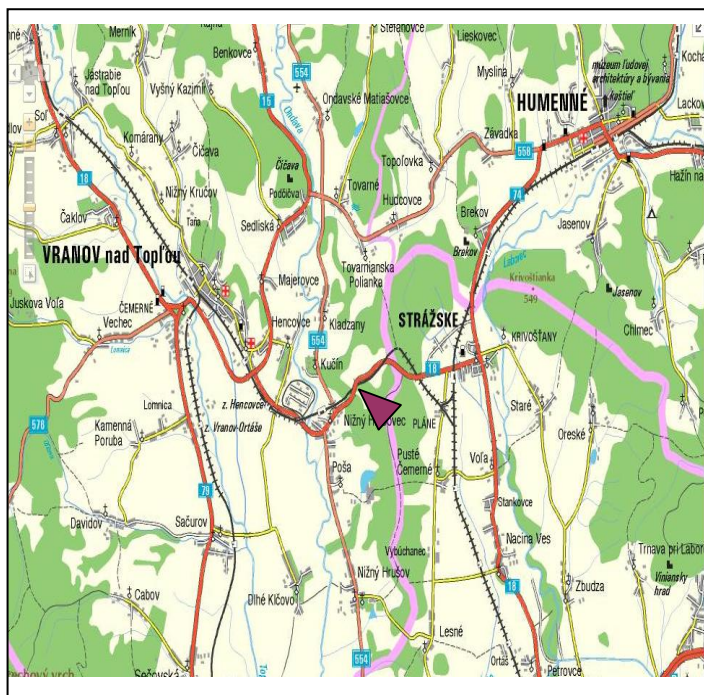
Situačná mapa

Kritické nehodové miesto sa nachádza v extraviláne za obcou Nižný Hrabovec smer Strážske. Jedná sa o úsek s miernou pravotočivou zákrutou v smere od Strážského s mierny klesaním.

V uvedenej lokalite bola v roku 2013 1 DN, pri ktorej bola 1 osoba smrteľne zranená a 4 osoby ľahko zranené. Materiálne škody predstavovali čiastku 2,0 tis. €.

Príčiny : neprispôsobenie smeru , spôsobu a rýchlosti jazdy §16 odsek 1 v zmysle zákona č. 8/2009 Z.z. o cestnej premávke.

Stav povrchu cesty a stav dopravného značenia bez závažnejších nedostatkov. Kvalita povrchu vozovky dobrá. V úseku je obojstranne povolená rýchlosť 90 km/h .

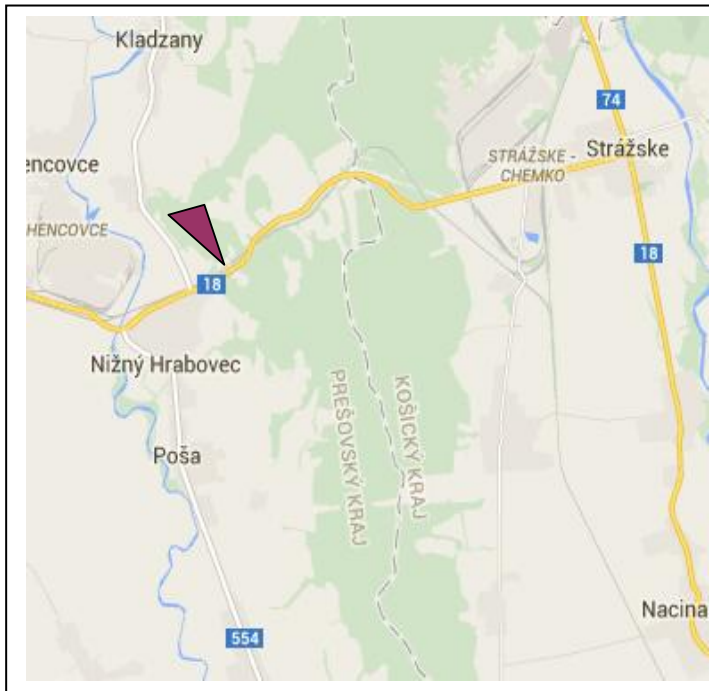
Situačná mapa

Kritické nehodové miesto sa nachádza v extraviláne obce Nižný Hrabovec. Jedná sa o priamy úsek s veľmi miernymi stúpaním a klesaním.
