SLOVENSKÁ SPRÁVA CIEST IVSC KOŠICE

**KRITICKÉ NEHODOVÉ LOKALITY
NA CESTÁCH I. TRIEDY
v roku 2014**

PODĽA UKAZOVATEĽA HHSNN

Materiál predkladá : SSC IVSC Košice – pracovisko Vranov nad Topľou

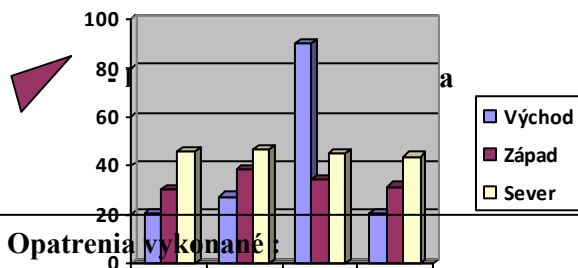
Kritické nehodové miesto sa nachádza v extraviláne medzi obcami Malá Domaša - Holčíkove. Jedná sa o priamy úsek s miernou ľavotočivou zákrutou.

V uvedenej lokalite boli v roku 2014 1 DN, pri ktorej bola 1 osoba smrteľne zranená. Materiálne škody činili 2,0 tis. €. Príčiny: porušenie § 52 zákona 8/2009 Z.z, porušenie základných povinností chodca.

Stav povrchu cesty a stav dopravného značenia bez nedostatkov. Kvalita povrchu vozovky výborná. V úseku je obojstranne povolená rýchlosť 90 km/h.

- zvýšený počet kontrol na predmetnom úseku
