**SLOVENSKÁ SPRÁVA CIEST  
IVSC BANSKÁ BYSTRICA**

**KRITICKÉ NEHODOVÉ LOKALITY  
NA CESTÁCH I. TRIEDY  
v roku 2015**

**PODĽA UKAZOVATEĽA HN**

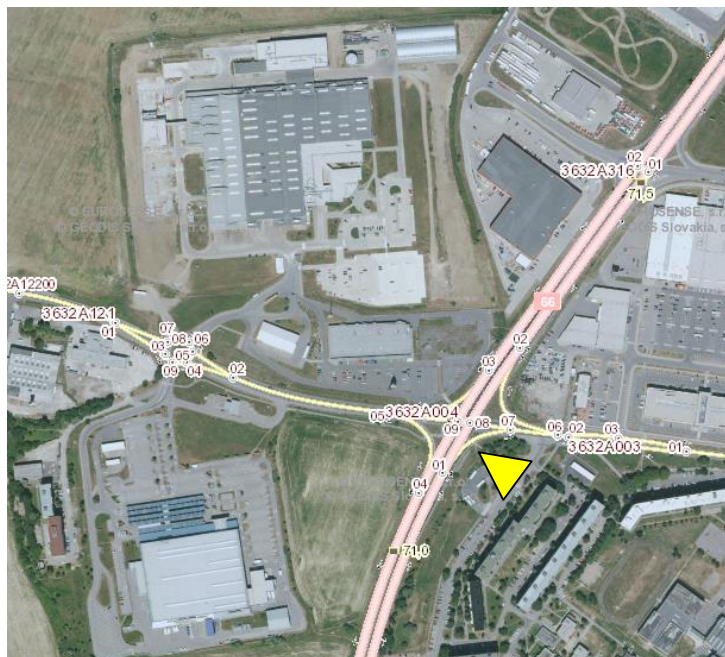
## Situácia

Kritická nehodová lokalita sa nachádza v intraviláne mesta Zvolen na ceste I/66. Ide o frekventovanú štvorpruhovú komunikáciu I/66, v ktorej sa nachádza križovatka so svetelnou signalizáciou. Podľa celoštátneho sčítania dopravy v roku 2015 bola intenzita dopravy v tomto úseku 13140 vozidiel/24 h, z toho 16,5% ťažkých.

V uvedenej lokalite bolo za rok 2015 spolu 6 DN. Pri dopravných nehodách boli dve osoby ťažko zranené a tri osoby zranené ľahko.

Príčiny DN: nedanie prednosti v jazde, nesprávne odbočovanie, nesprávna jazda cez križovatku

- obnova krytu vozovky v sume cca 560 000 € (dĺžka cca 2,5 km štvorpruhu) v roku 2015
- obnova vodorovného dopravného značenia a oprava zvislého DZ, v rámci údržby každoročne
- bežná údržba

- Úsek je dostatočne vyznačený zvislým a vodorovným dopravným značením, povrch vozovky je kvalitný, k DN došlo prevažne zlyhaním ľudského faktora (nedodržaním zásad pri jazde vozidlom – nedanie prednosti v jazde),
- vzhľadom na uvedené nie je potrebné prijať opatrenia

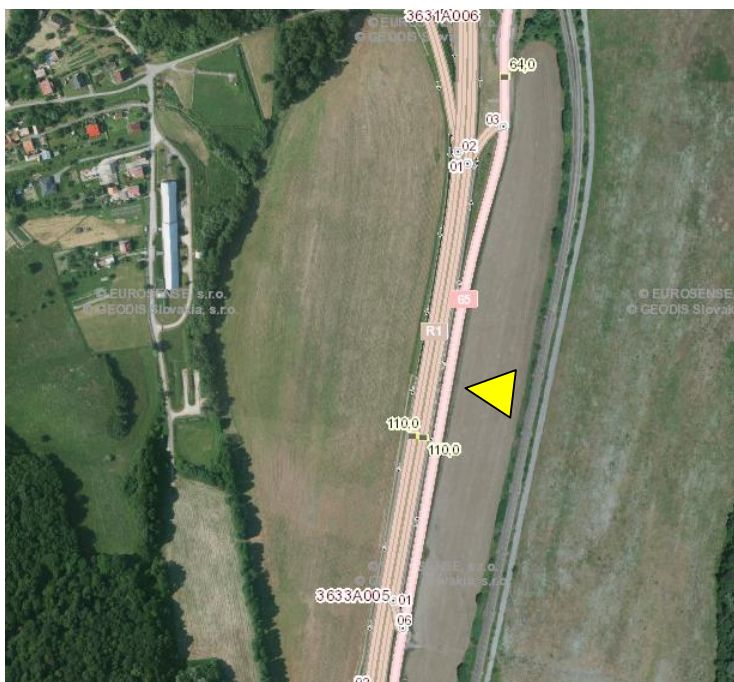
## Situácia

# Kritická nehodová lokalita na ceste I/65 v km 63,500 – 64,000
