**SLOVENSKÁ SPRÁVA CIEST  
IVSC ŽILINA**

**KRITICKÉ NEHODOVÉ LOKALITY  
NA CESTÁCH I. TRIEDY  
v roku 2015**

**PODĽA UKAZOVATEĽA HHSNN**

**Pracovisko : Liptovský Mikuláš**

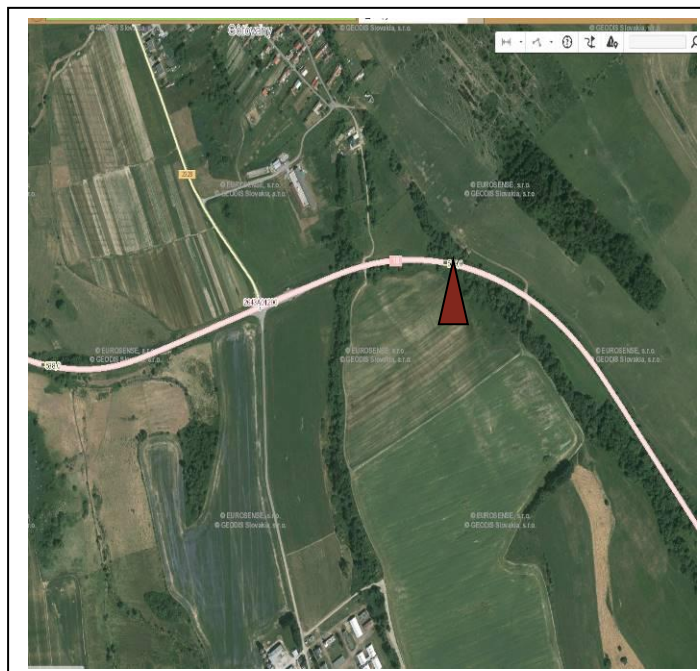
# Kritická nehodová lokalita na ceste I/18 v km 539,00 – km 539,040

KNL sa nachádza v extraviláne obce Svätý Kríž. Nehodový úsek je v pravotočivej zákrute v miernom stúpaní za križovatkou do obce Gôtovany. Pred aj za zákrutou sa nachádza rovný úsek cesty. V okolí cesty sa nachádzajú pasienky, v zimnom období je na ceste vylúčený chemický posyp. Podľa celoštátneho sčítania dopravy v roku 2015 intenzita dopravy v úseku bola 2648 voz./24 hod., z toho 13,4 % ťažkých vozidiel.

V uvedenej lokalite bola za rok 2015 evidovaná 1 DN, pri ktorej bola 1 osoba zranená ťažko, 1 osoba zranená ľahko a 1 osoba usmrtená. Spôsobené materiálne škody boli 12 000,00 EUR.

Príčiny DN: neprispôsobenie rýchlosti stavu povrchu vozovky.

lokálne opravy povrchu, obnova VDZ, výrub krovín

obnova povrchu vozovky, obnova VDZ

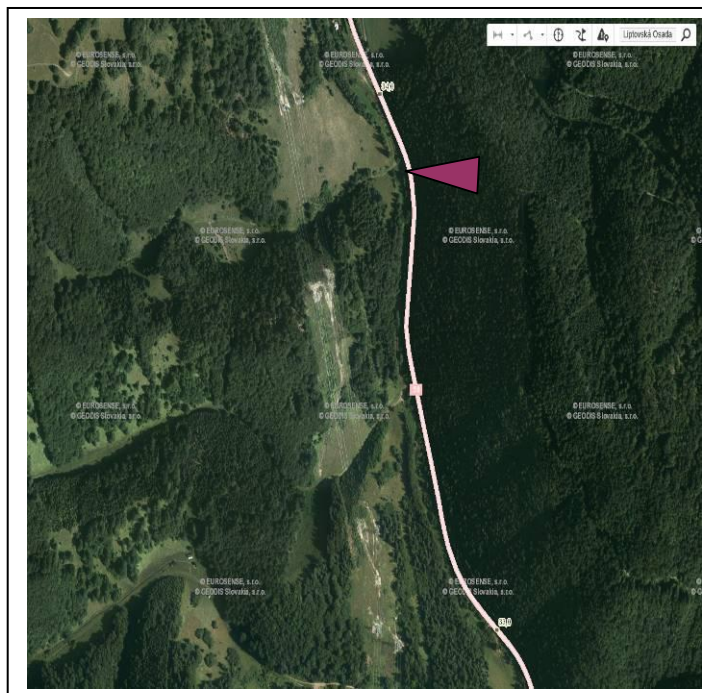
## Kritická nehodová lokalita na ceste I/59E77 v km 33,790 – km 34,00

KNL sa nachádza v extraviláne obce Liptovská Lužná. Nehodový úsek je pred dvojitou zákrutou, pričom prvá zákruta je vľavo. V úseku je plná čiara a z dôvodu blízkosti cyklochodníka je v úseku obmedzená rýchlosť na 70 km/hod. Jedná sa o cestu medzinárodného významu, v okolí cesty sa nachádzajú lesy. Podľa celoštátneho sčítania dopravy v roku 2015 intenzita dopravy v úseku bola 7784 voz./24 hod., z toho 19,0 % ťažkých vozidiel.

V uvedenej lokalite boli za rok 2015 evidované 2 DN, pri ktorých boli 3 osoby usmrtené. Spôsobené materiálne škody boli 17 000,00 EUR.

Príčiny DN: v jednom prípade bolo príčinou dopravnej nehody nesprávny spôsob jazdy a v druhom prípade mikrosprávok vodiča.

lokálne opravy povrchu, obnova VDZ

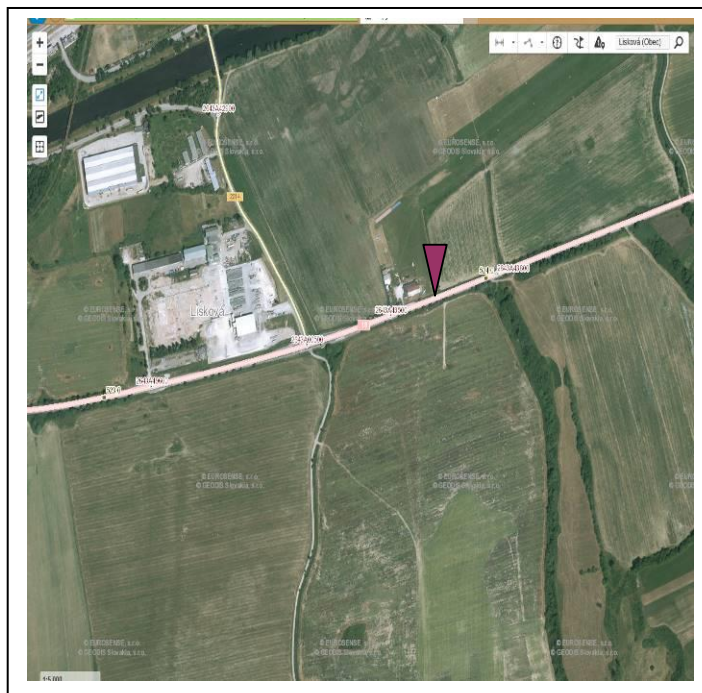
# Kritická nehodová lokalita na ceste I/18 v km 523,790 – km 524,000

KNL sa nachádza v extraviláne obce Lisková. Nehodový úsek je v rovnom úseku cesty medzi križovatkami do obce Lisková a obce Liptovské Sliache. V úseku negatívne ovplyvňujú bezpečnosť dopravy vyjazdené koľaje. Po pravej strane cesty sa nachádza poľnohospodárske pole a po ľavej neverejné vnútroštátne letisko s nepravidelnou dopravou. Jedná sa o medzinárodný cestný ťah, výjazd z mesta Ružomberok smerom na diaľnicu D1 Ivachnová – Liptovský Mikuláš. V súčasnej dobe je predmetný úsek cesty využívaný aj ako stavenisková doprava, v rámci stavby diaľnice D1 Hubová – Ivachnová. Podľa celoštátneho sčítania dopravy v roku 2015 intenzita dopravy v úseku bola 23904 voz./24 hod., z toho 18 % ťažkých vozidiel.

V uvedenej lokalite bola za rok 2015 evidované 2 DN, pri ktorých bola 1 osoba usmrtená. Spôsobené materiálne škody boli 2 500,00 EUR.

Príčiny DN: Nedodržanie pravidiel cestnej premávky – nedanie prednosti v jazde.

lokálne opravy povrchu, obnova VDZ

dostavba diaľnice D1 Hubová – Ivachnová a následná súvislá obnova povrchu vozovky

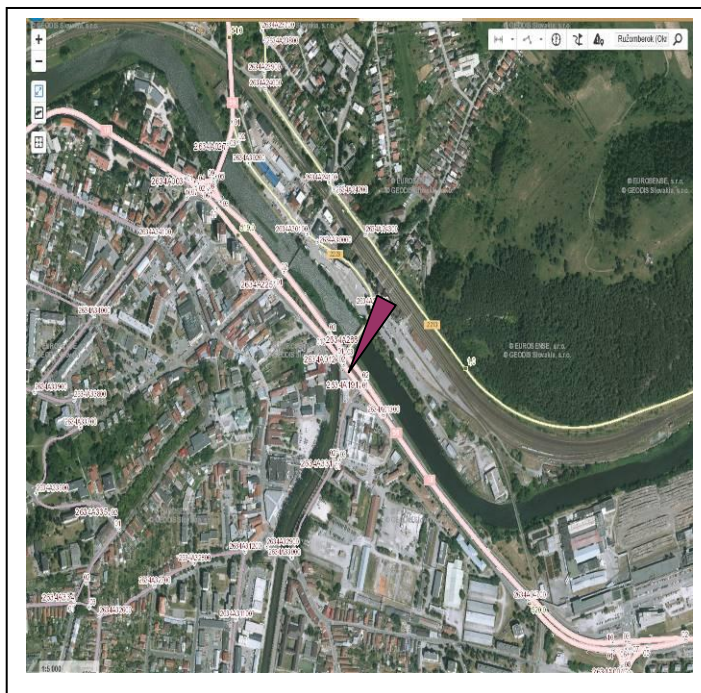
# Kritická nehodová lokalita na ceste I/18 v km 519,790 – km 520,000

KNL sa nachádza v intraviláne mesta Ružomberok. Nehodový úsek je v rovnom úseku cesty, v miernom stúpaní. Jedná sa o úsek, v ktorom je komunikácia opticky smerovo rozdelená, s počtom jazdných pruhov štyri. V úseku bezpečnosť negatívne ovplyvňujú priečne nerovnosti vozovky. Jedná sa o medzinárodný cestný ťah s veľkým podielom tranzitnej dopravy. Podľa celoštátneho sčítania dopravy v roku 2015 intenzita dopravy v úseku bola 24766 voz./24 hod., z toho 23 % ťažkých vozidiel.

V uvedenej lokalite bola za rok 2015 evidované 3 DN, pri ktorých bola 1 osoba usmrtená. Spôsobené materiálne škody boli 1900,00 EUR.
