**SLOVENSKÁ SPRÁVA CIEST  
IVSC BANSKÁ BYSTRICA**

**KRITICKÉ NEHODOVÉ LOKALITY  
NA CESTÁCH I. TRIEDY  
v roku 2016**

**PODĽA UKAZOVATEĽA HN**

# Kritická nehodová lokalita na ceste I/66 v km 97,230 – 97,500

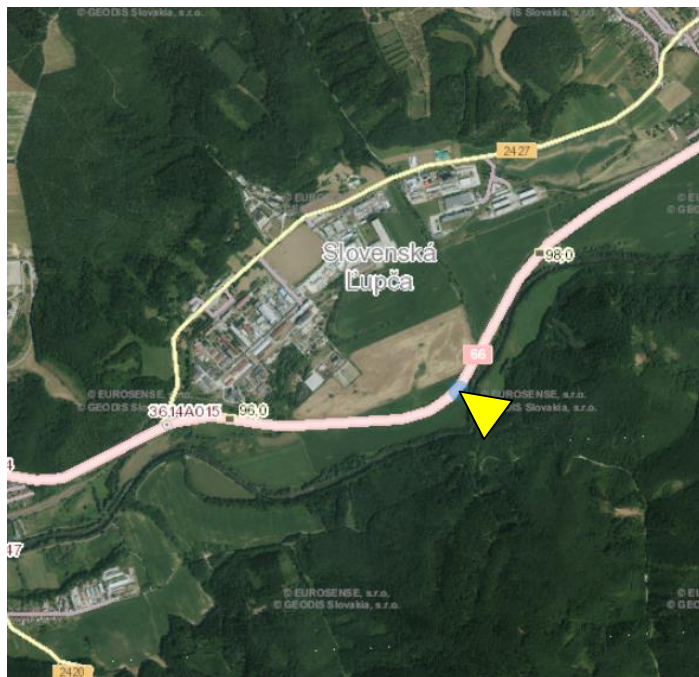
## Situácia

Kritická nehodová lokalita sa nachádza v extraviláne obce Slovenská Ľupča na ceste I/66. Ide o frekventovanú dvojpruhovú komunikáciu I/66 s ľavotočivou zákrutou. Podľa celoštátneho sčítania dopravy v roku 2015 bola intenzita dopravy v tomto úseku 12387 vozidiel/24 h, z toho 13% ťažkých.

V uvedenej lokalite bolo za rok 2016 spolu 5 DN. Pri dopravných nehodách boli dve osoby ľahko zranené. Príčiny DN: nedanie prednosti v jazde, nesprávny spôsob jazdy, najmä nedodržanie bezpečnej vzdialenosti, pôsobenie zvierat, porušenie povinností účastníkov cestnej premávky, nesprávne predchádzanie

- v roku 2016 sa odstránili v predmetnom úseku v zákrute náletové dreviny, ktoré bránili v rozhľade
- úsek je vyznačený dopravným značením ako nehodový
- obnova vodorovného dopravného značenia a oprava zvislého DZ, v rámci údržby každoročne
- bežná údržba

- úsek je dostatočne prehľadný a dostatočne vyznačený v zmysle platných noriem a predpisov
- k dopravným nehodám došlo prevažne z dôvodu zlyhania ľudského faktora
- vzhľadom na uvedené nie je potrebné prijímať opatrenia

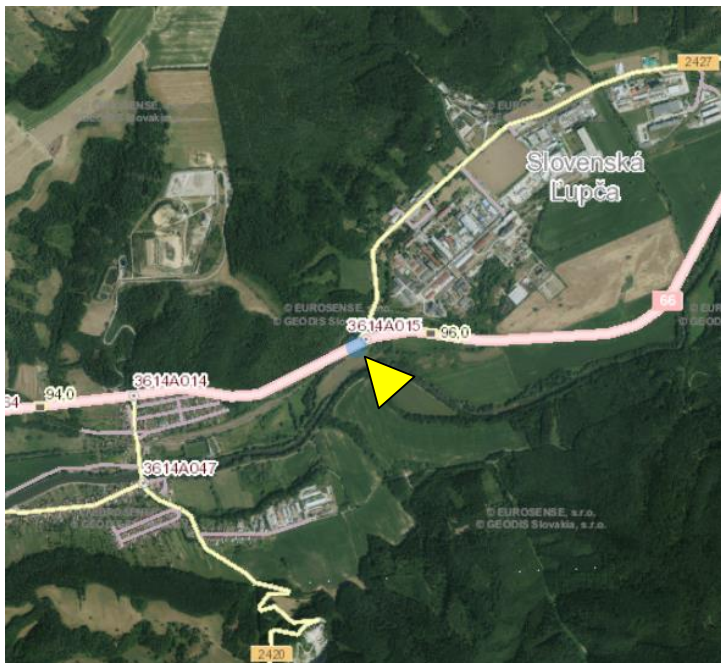
### Situácia

## Kritická nehodová lokalita na ceste I/66 v km 95,600 – 96,030
