**SLOVENSKÁ SPRÁVA CIEST IVSC KOŠICE**

**KRITICKÉ NEHODOVÉ LOKALITY  
NA CESTÁCH I. TRIEDY  
v roku 2016**

**PODĽA UKAZOVATEĽA HHSNN**

## Kritická nehodová lokalita na ceste I/15 v km 33,180 – 33,360

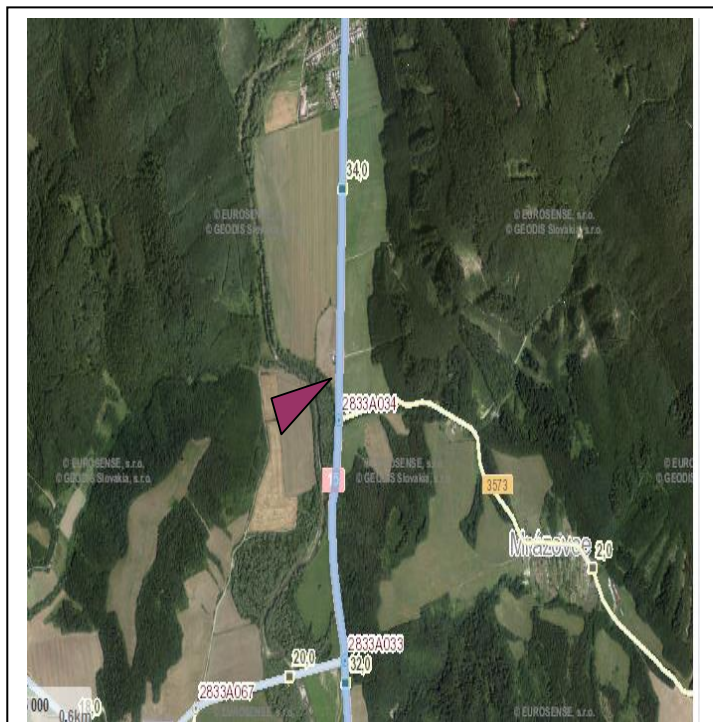
### Situačná mapa

(Kritické nehodové miesto je v km 33,180 – 33,360)

Kritické nehodové miesto sa nachádza v extraviláne medzi obcami Turany nad Ondavou - Miňovce. Jedná sa o priamy úsek cesty za odbočkou do obce Mrázovce. Podľa celoštátneho sčítania dopravy v roku 2015 intenzita dopravy v úseku bola 4422 vozidiel/24 hod., z toho 33 % ťažkých vozidiel.

V uvedenej lokalite boli v roku 2016 2 DN, pri ktorých boli 2 osoby smrteľne zranené a 1 osoba ťažko zranená. Materiálne škody činili 14,1 tis. €.

Príčiny: porušenie § 3 ods. 2 a § 9 ods. 1 zákona 8/2009 Z.z, porušenie základných povinností vodiča.

Stav povrchu cesty a stav dopravného značenia bez nedostatkov. Kvalita povrchu vozovky dobrá. V úseku je obojstranne povolená rýchlosť 90 km/h.

- V roku 2016 sa v danom úseku realizovala oprava výtlkov a obnova VDZ

- zvýšený počet kontrol na predmetnom úseku

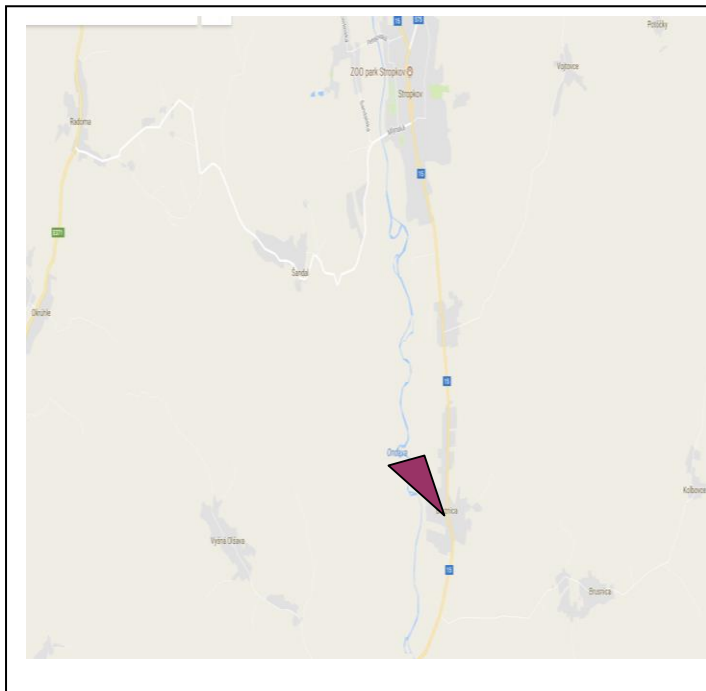
### Situačná mapa

(Kritické nehodové miesto je v km 38,500 – 38,500 )

Kritické nehodové miesto sa nachádza v intraviláne obce Breznica. Jedná sa o priamy rovinatý úsek cesty. Podľa celoštátneho sčítania dopravy v roku 2015 intenzita dopravy v úseku bola 4422 vozidiel/24 hod., z toho 33 % ťažkých vozidiel.

V uvedenej lokalite bola v roku 2016 1 DN, pri ktorej bola 1 osoba smrteľne zranená.

Príčiny: neprispôsobenie rýchlosti jazdy §16 odsek 1, smer a spôsob jazdy v zmysle zákona č. 8/2009 Z.z. o cestnej premávke..

Stav povrchu cesty a stav dopravného značenia bez nedostatkov. Kvalita povrchu vozovky vyhovujúca. V úseku je obojstranne povolená rýchlosť 50 km/h.

- V roku 2016 obnova vodorovného dopravného značenia
- Oprava výtlkov

- zvýšený počet kontrol na predmetnom úseku

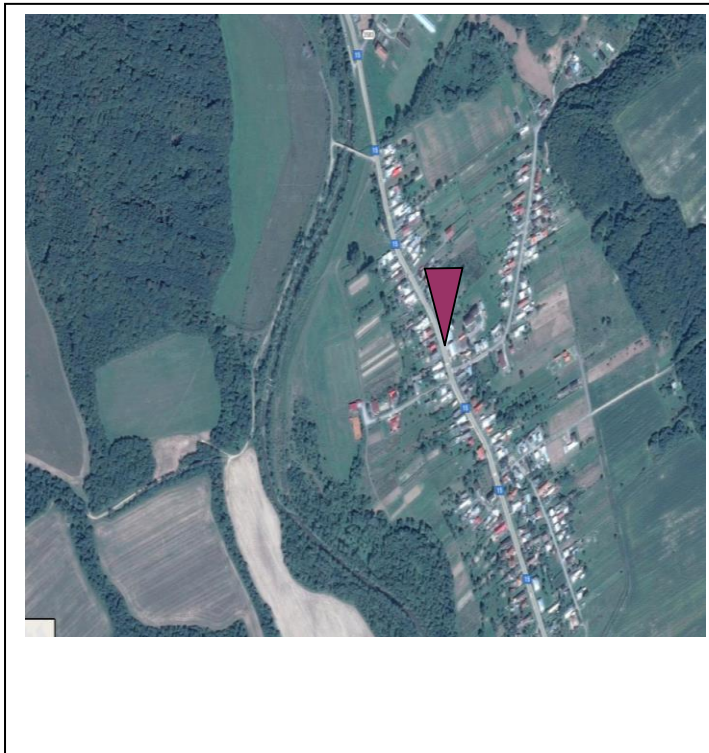
### Situačná mapa

(Kritické nehodové miesto je v km 47,200 – 47,200 )

Kritické nehodové miesto sa nachádza v intraviláne obce Duplín. Jedná sa o priamy úsek cesty.

V uvedenej lokalite bola v roku 2016 1 DN, pri ktorej bola 1 osoba smrteľne zranená.

Príčiny: porušenie § 3 ods. 2 a § 9 ods. 1 zákona 8/2009 Z.z, porušenie základných povinností vodiča.

Stav povrchu cesty a stav dopravného značenia bez nedostatkov. Kvalita povrchu vozovky dobrá. V úseku je obojstranne povolená rýchlosť 50 km/h .

- V roku 2016 sa v danom úseku realizovala oprava výtčkov a obnova VDZ

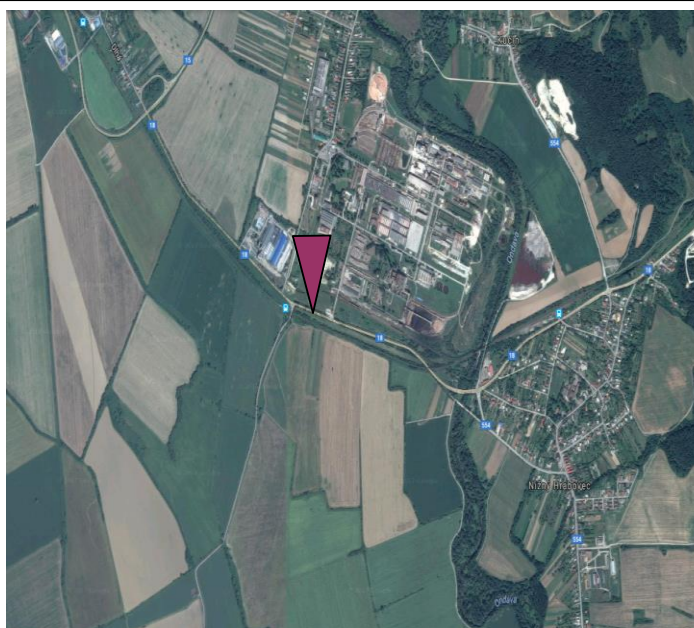
## Situačná mapa

Kritické nehodové miesto sa nachádza v extraviláne medzi obcami Hencovce – Nižný Hrabovec . Jedná sa o priamy úsek cesty.

- V roku 2016 sa v danom úseku realizovala oprava výtlkov a obnova VDZ
