**SLOVENSKÁ SPRÁVA CIEST  
IVSC BANSKÁ BYSTRICA**

**NEHODOVÉ LOKALITY  
NA CESTÁCH I. TRIEDY  
v roku 2020**

**PODĽA KRITÉRIA 5 DN/rok/km**

**Materiál predkladá :** SSC-IVSC Banská Bystrica  
**Meno :** Ing. Marián Gajdošík  
**Kontakt :** tel.: 048/4343 226  
e-mail: marian.gajdosik@ssc.sk

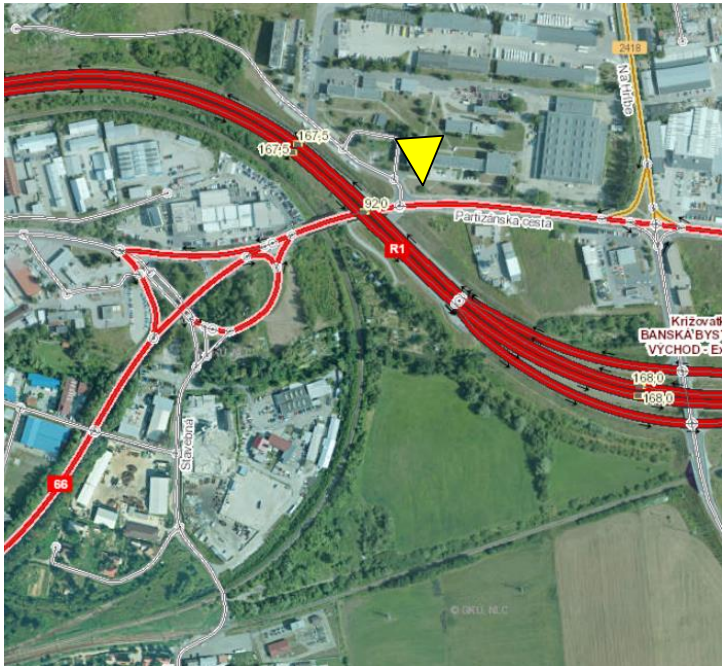
# Nehodová lokalita na ceste I/66 v km 91,700 – 92,280 (Banská Bystrica)

Nehodová lokalita sa nachádza v intraviláne mesta Banská Bystrica na ceste I/66. Ide o úsek, ktorý prechádza pravotočivým oblúkom. Podľa celoštátneho sčítania dopravy v roku 2015 bola intenzita dopravy v tomto úseku 11155 vozidiel/24 h, z toho 11,4% ťažkých.

V uvedenej lokalite sa stalo za rok 2020 sedem dopravných nehôd, pri ktorých bolo deväť osôb ľahko zranených.

Príčiny dopravných nehôd boli: porušenie povinnosti účastníka cestnej premávky, porušenie povinnosti vodiča, nedodržanie vzdialenosti medzi vozidlami, nesprávna jazda v jazdných pruhoch a nesprávna jazda cez križovatku.

- obnova vodorovného dopravného značenia a oprava zvislého DZ, v rámci údržby každoročne

- príčinou DN bolo zlyhanie ľudského faktora, úsek je dostatočne prehľadný
- zo strany príslušného dopravného inšpektorátu nebol daný podnet na úpravu dopravného značenia, aktuálne je v predmetnom úseku najvyššia dovolená rýchlosť 70 km/hod.
- vzhľadom na uvedené, nie je potrebné prijímať opatrenia

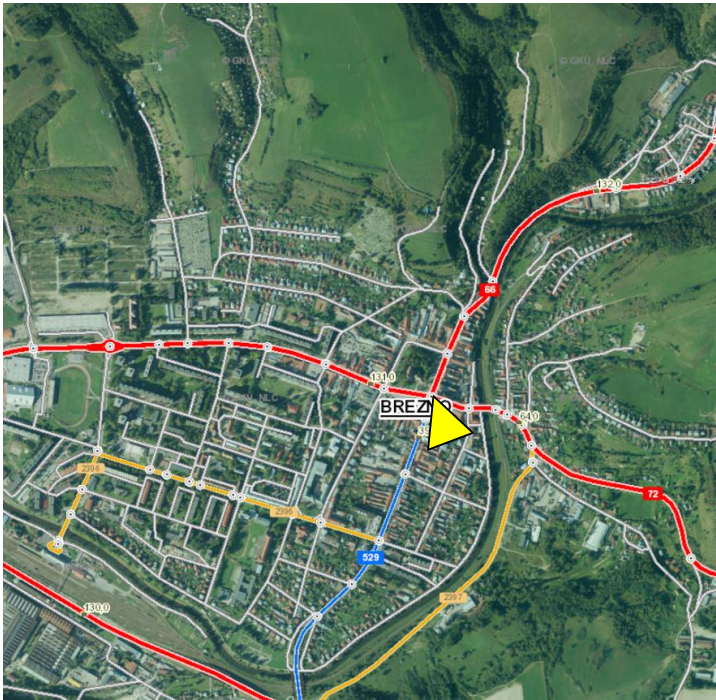
# Nehodová lokalita na ceste I/66 v km 130,600 – 131,400 (Brezno)

Nehodová lokalita sa nachádza na ceste I/66 v intraviláne mesta Brezno. Dotknutý úsek je dostatočne vyznačený dopravným značením - vodorovným aj zvislým.

V uvedenej lokalite sa stalo za rok 2020 päť dopravných nehôd, pri ktorých bola jedna osoba ľahko zranená.

Príčiny tragických dopravných nehôd boli: nedovolená rýchlosť jazdy, nedodržanie vzdialenosti medzi vozidlami, porušenie osobitných ustanovení o chodcoch, porušenie osobitných ustanovení o cyklistoch a nerešpektovanie pravidiel o dopravných značkách alebo dopravných zariadeniach alebo pokynoch policajta alebo inej oprávnenej osoby .

- obnova vodorovného dopravného značenia a oprava zvislého DZ, v rámci údržby každoročne

- príčinou DN bolo zlyhanie ľudského faktora, úsek je dostatočne prehľadný
- zo strany príslušného dopravného inšpektorátu nebol daný podnet na úpravu dopravného značenia
- vzhľadom na uvedené, nie je potrebné prijímať opatrenia

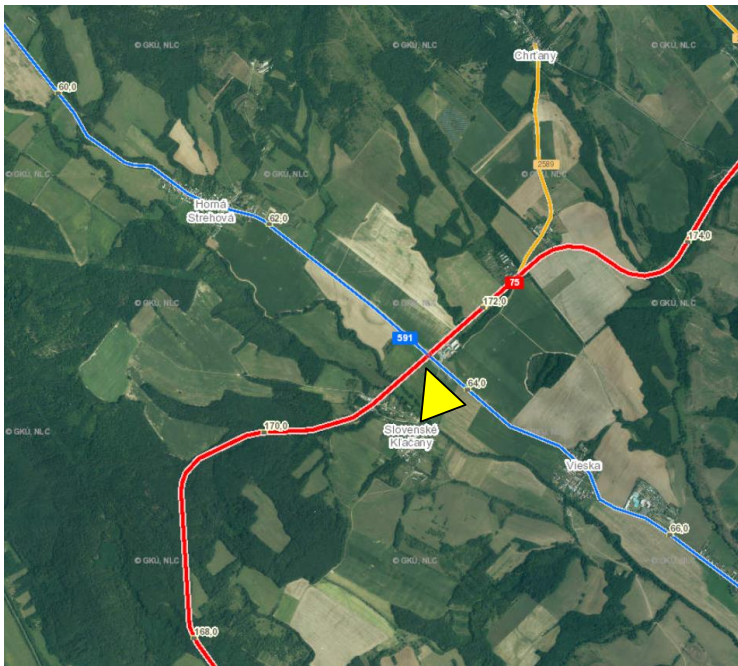
## Nehodová lokalita na ceste I/75 v km 171,300 – 171,950 (Slovenské Kľačany)

Nehodová lokalita sa nachádza na ceste I/75 v extraviláne obce Slovenské Kľačany. Dotknutý úsek je dostatočne vyznačený dopravným značením - vodorovným aj zvislým.

V uvedenej lokalite sa stalo za rok 2020 päť dopravných nehôd, pri ktorých bolo päť osôb zranených ťažko a štyri osoby boli zranené ľahko.

Príčiny tragických dopravných nehôd boli: nesprávna jazda cez križovatku a nedovolená rýchlosť jazdy

- veľkoplošná oprava v roku 2021 v staničení 170,500 – 172,500 vo finančnom objeme 550 826 eur,
- obnova vodorovného dopravného značenia a oprava zvislého DZ, v rámci údržby každoročne

- príčinou DN bolo zlyhanie ľudského faktora, úsek je dostatočne prehľadný
- zo strany príslušného dopravného inšpektorátu nebol daný podnet na úpravu dopravného značenia

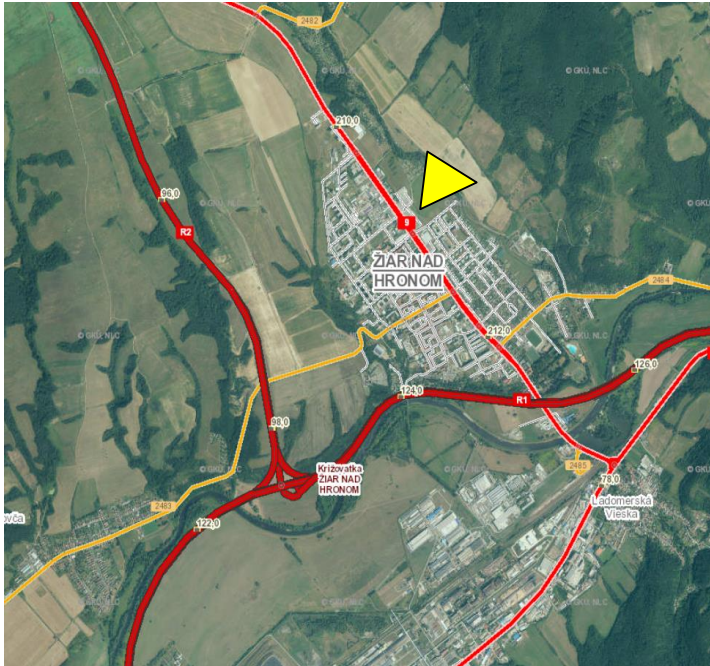
# Nehodová lokalita na ceste I/9 v km 210,250 – 211,710 (Žiar nad Hronom)

Nehodová lokalita sa nachádza v intraviláne mesta Žiar nad Hronom na ceste I/9. Ide o priamy úsek. Podľa celoštátneho sčítania dopravy v roku 2015 bola intenzita dopravy v tomto úseku 11088 vozidiel/24 h, z toho 9,1% ťažkých.
