**SLOVENSKÁ SPRÁVA CIEST
IVSC ŽILINA**

**KRITICKÉ NEHODOVÉ LOKALITY
NA CESTÁCH I. TRIEDY
v roku 2020**

PODĽA KRITÉRIA 5DN/KM

PRACOVISKO : Liptovský Mikuláš

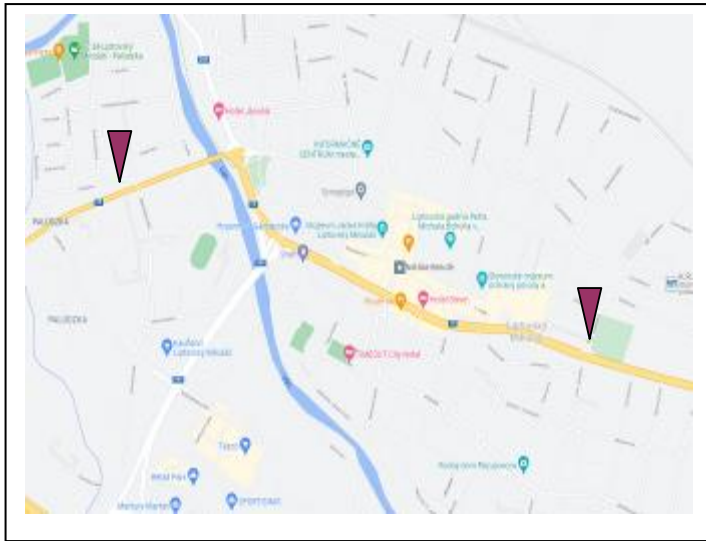
Kritická nehodová lokalita na ceste I/18 v km 548,000 – 549,900

KNL sa nachádza v intraviláne mesta Liptovský Mikuláš. Začiatok KNL je pri lekární Liptovskej nemocnice. Koniec úseku KNL sa nachádza pred priesečnou križovatkou I/18 a MK J. Janoška a MK kpt. Nálepku. Podľa celoštátneho sčítania dopravy z roku 2015 je úsek rozdelený na štyri sčítacie úseky. Na ktorých boli zaznamenané intenzity dopravy s hodnotami: 9 848 vozidiel za 24 hod., z toho 14,25 % ťažkých vozidiel, 16 078 vozidiel za 24 hod., z toho 11,33% ťažkých vozidiel, 18 707 vozidiel za 24 hod., z toho 10,45 % ťažkých vozidiel, 17 901 vozidiel za 24 hod., z toho 10,22 % ťažkých vozidiel.

V uvedenej lokalite bolo za rok 2020 9 DN, pri ktorých boli 2 osoby usmrtené, 1 osoba ťažko zranená a 5 osôb ľahko zranených, materiálne škody boli vyčíslené 34 900 €. Príčiny DN : Príčinou DN bolo porušenie povinností vodiča (3), nedovolená rýchlosť jazdy (2), indispozícia osoby (1) porušenie povinnosti účastníka cestnej premávky (1), nedodržanie vzdialeností medzi vozidlami (1) a nesprávna jazda cez križovátku (1).

Navrhované opatrenia : 2021

- Obnova VDZ

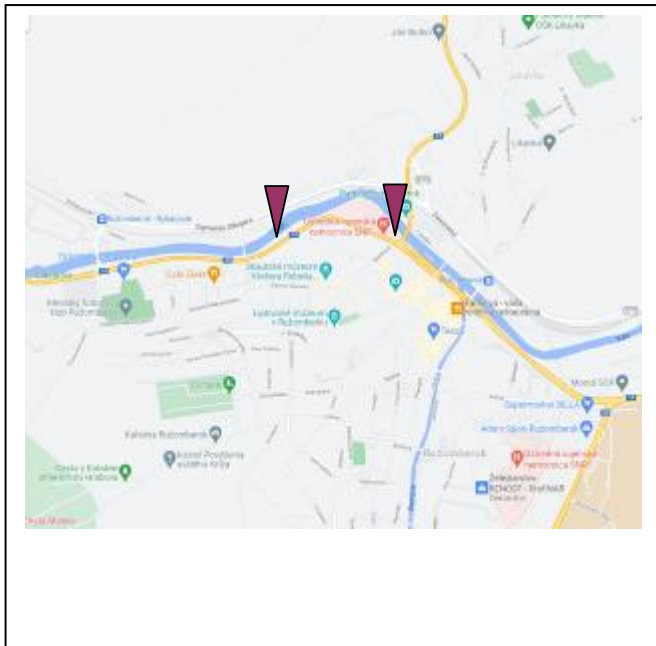
Kritická nehodová lokalita na ceste I/18 E50 v km 518,500 – 519,000

KNL sa nachádza v intraviláne mesta Ružomberok. Začiatok KNL je pri križovatke I/18 E50 a ulice Antona Bernoláka. Koniec úseku KNL sa nachádza za križovatkou cesty I/18 E50 a cesty I/59 smerujúcej na Oravu. Cesta I/18 E50 je v predmetnom úseku hlavným tranzitným ťahom východ/západ s vysokou intenzitou dopravy so značným podielom nákladnej ťažkej dopravy, vzhľadom na absenciu diaľnice. V úseku je rýchlosť 50 km/h, a nachádza sa tu svetelne riadená priesečná križovatka. Podľa celoštátneho sčítania dopravy v roku 2015 intenzita dopravy v úseku bola 17 426 vozidiel za 24 hod., z toho 18,43 % ťažkých vozidiel.

V uvedenej lokalite bolo za rok 2020 5 DN, pri ktorých boli 2 osoby ťažko zranené a 1 osoba ľahko zranená, materiálne škody boli vyčíslené na 14,4 tisíc eur.

Príčiny DN : Príčinou DN bolo porušenie povinností vodiča (2), vplyv prevádzky (1), nesprávny spôsob jazdy (1), nesprávna jazda v jazdných pruhoch (1).

Navrhované opatrenia : 2021

- Obnova VDZ
- Dobudovanie diaľnice D1 Hubová - Ivachnová

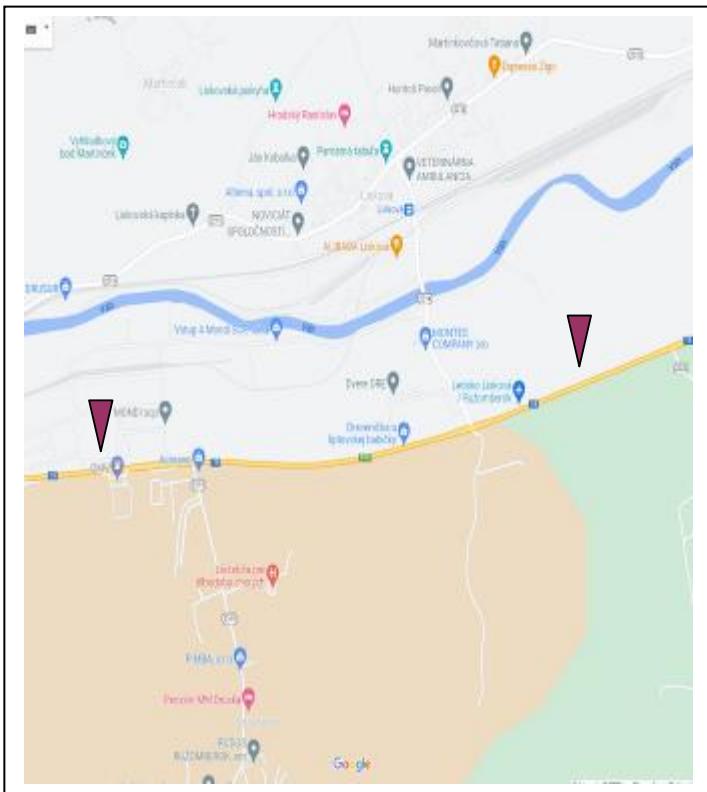
Kritická nehodová lokalita na ceste I/18 E50 v km 521,700 – 524,000

KNL sa nachádza intraviláne mesta Ružomberok. Začiatok KNL je pri pumpe OMV a pokračuje smerom na Liptovský Mikuláš. Koniec úseku KNL sa nachádza za križovatkou s cestou III/2214 vedúcou do obce Lisková. Cesta I/18 E50 je v predmetnom úseku hlavným tranzitným ťahom východ/západ s vysokou intenzitou dopravy so značným podielom nákladnej ťažkej dopravy, vzhľadom na absenciu diaľnice.

V uvedenej lokalite bolo za rok 2020 13 DN, pri ktorých bola 1 osoba ťažko zranená a 4 osoby ľahko zranené, materiálne škody boli vyčíslené na 44,2 tisíc eur.

Príčiny DN : Príčinou DN bolo nedodržanie vzdialeností medzi vozidlami (4), porušenie povinností vodiča (4), nesprávny spôsob jazdy (1), nesprávne odbočovanie (1) a nesprávna jazda cez križovátku (3).

Navrhované opatrenia : 2021

- Obnova VDZ
- Dobudovanie diaľnice D1 Hubová - Ivachnová
-

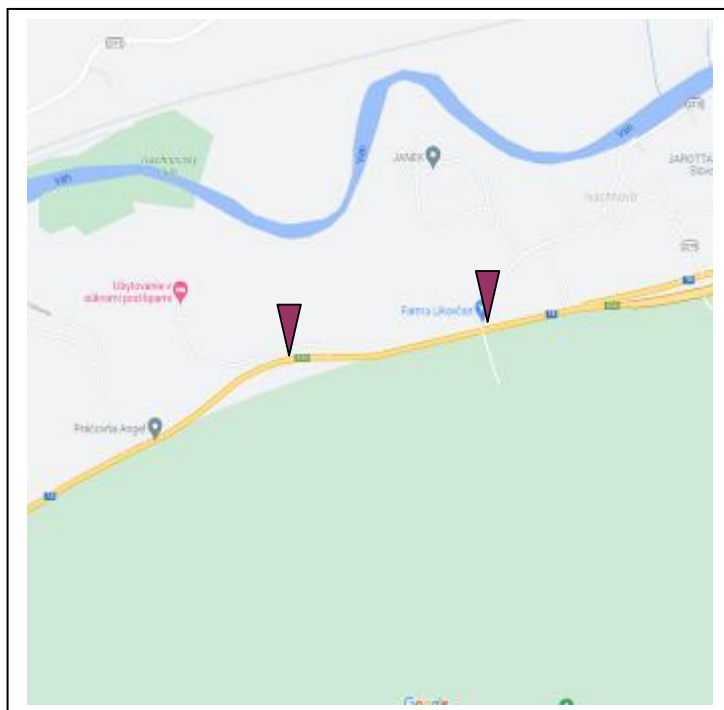
Kritická nehodová lokalita na ceste I/18 E50 v km 526,500 – 527,000

KNL sa nachádza extraviláne obce Ivachnová. Tak ako aj v predchádzajúcich úsekoch je cesta I/18 E50 v úseku hlavným tranzitným ťahom východ/západ s vysokou intenzitou dopravy so značným podielom nákladnej ťažkej dopravy, vzhľadom na pozíciu diaľnice až za úsekom. V úseku sa veľmi často vyskytujú kolóny a taktiež doprava z blízkeho staveniska.

V uvedenej lokalite bolo za rok 2020 7 DN, pri ktorých bola 1 osoba usmrtená, 1 osoba ťažko zranená, materiálne škody boli vyčíslené na 55,3 tisíc eur.

Príčiny DN : Príčinou dopravných nehôd bolo nedodržanie vzdialenosti medzi vozidlami (4), technická porucha (1), porušenie povinnosti vodiča (1) a nesprávna jazda cez križovatku (1).

Navrhované opatrenia : 2021

- Obnova VDZ
- Dobudovanie diaľnice D1 Hubová - Ivachnová

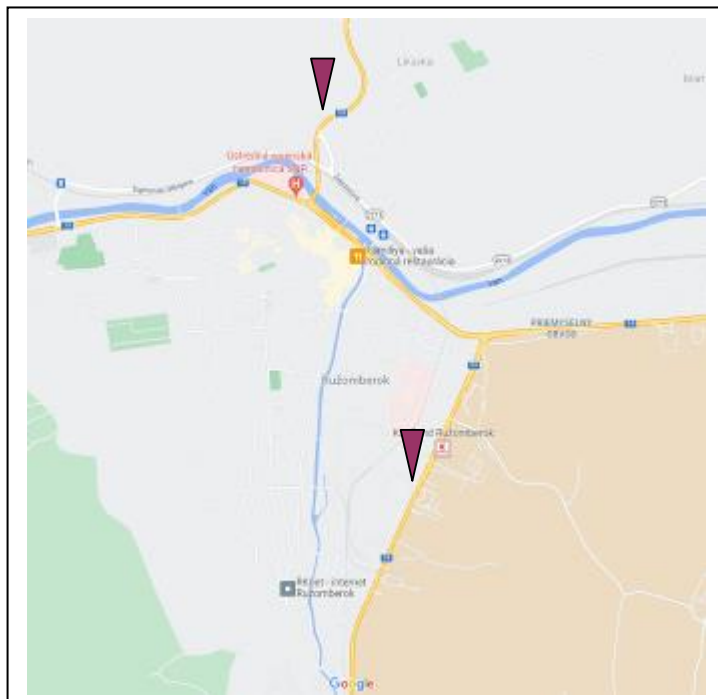
Kritická nehodová lokalita na ceste I/59 E77 v km 52,000 – 54,300

KNL sa nachádza intraviláne mesta Ružomberok. Cesta I/59 E77 je hlavným tranzitným ťahom sever/juh s vysokou intenzitou dopravy so značným podielom nákladnej ťažkej dopravy. V úseku sa nachádza niekoľko svetelne riadených križovatiek a dve mimoriadne zaťažené križovatky s cestou I/18 E 50.
