SLOVENSKÁ SPRÁVA CIEST IVSC ŽILINA

**KRITICKÉ NEHODOVÉ LOKALITY
NA CESTÁCH I. TRIEDY
v roku 2021**

Kritická nehodová lokalita na ceste I/18 v km 548,90 – km 550,10

Kritická nehodová lokalita na ceste I/18E50 v km 517,50 – km 518,50

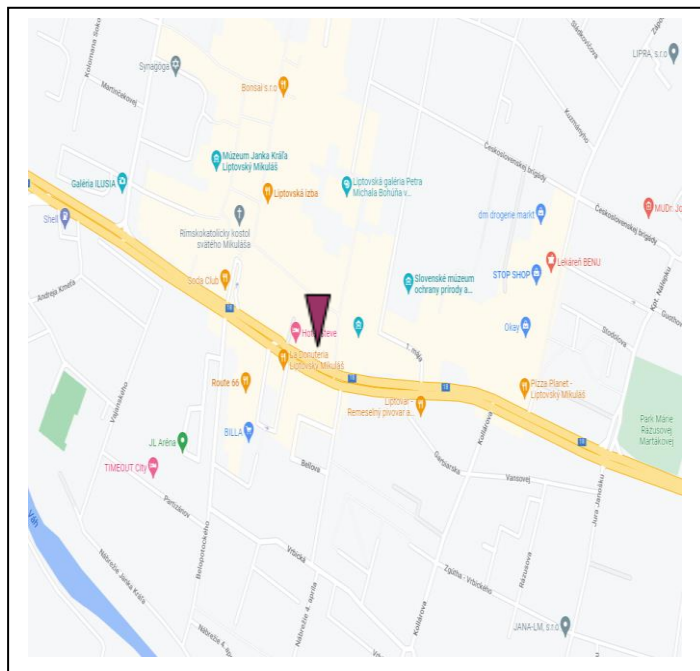
Situačná mapa

- kritická nehodová lokalita

KNL sa nachádza v intraviláne mesta Liptovský Mikuláš. Nehodový úsek začína za svetelne riadenou stykovou križovatkou cesty I/18 a MK Hollého a končí za priesečnou svetelne riadenou križovatkou cesty I/18 a MK kpt. Nálepku a MK J. Jánošku. Jedná sa o štvorpruhovú komunikáciu smerovo rozdelenú. Cesta I/18 má v prietahu mesta charakter zbernej komunikácie. V úseku je rýchlosť 50 km/hod. V úseku sa nachádza podchod pre peších, ktorý je využívaný minimálne. Chodci nie sú smerovaní k podchodu ale využívajú úrovňové priechody pre chodcov. Podľa celoštátneho sčítania dopravy v roku 2015 intenzita dopravy v úseku bola 18707voz./24 hod., z toho 9,57% ťažkých vozidiel.

V uvedenej lokalite bolo za rok 2021 evidované 10 DN, pri ktorej bola 1 osoba ťažko zranená a 3 osoby ľahko zranené. Spôsobené materiálne škody boli 38 400,0 EUR.

Príčina DN: porušenie povinností vodiča, nesprávne odbočovanie, nedovolená rýchlosť jazdy, nesprávna jazda cez križovátku, nedodržanie vzdialenosti medzi vozidlami a porušenie povinnosti účastníka cestnej premávky.

obnova povrchu vozovky, obnova VDZ

lokálne opravy povrchu, obnova VDZ (priechody pre chodcov)

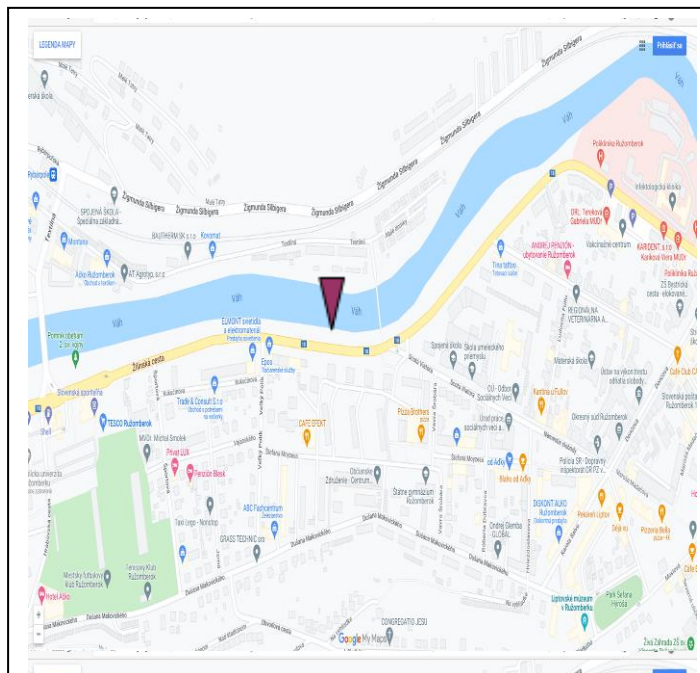
Situačná mapa

KNL sa nachádza v intraviláne mesta Ružomberok. Nehodový úsek začína za svetelne riadenou priesečnou križovatkou ciest I/18 a MK Hrabovská a cesty III/2211. Pokračuje dvojpruhovou komunikáciou, ktorá prechádza do štvorpruhovej komunikácie smerovo nerozdelenej. Končí za stykovou križovatkou ciest I/18 a MK A. Bernoláka. Úsek je rovný s jedným miernym ľavotočivým smerovým oblúkom. V úseku je rýchlosť 50 km/hod. Podľa celoštátneho sčítania dopravy v roku 2015 intenzita dopravy v úseku bola 17426voz./24 hod., z toho 18,43 % ťažkých vozidiel.

V uvedenej lokalite boli za rok 2021 evidovaných 6 DN, pri ktorej boli 2 osoby ťažko zranené a 5 osoby ľahko zranené. Spôsobené materiálne škody boli 74 500,00 EUR.

Príčina DN: porušenie povinností účastníka cestnej premávky, porušenie povinností vodiča, nedovolená rýchlosť, nesprávna jazda cez križovátku a porušenie osobitných ustanovení o chodcoch.

obnova VDZ
