SLOVENSKÁ SPRÁVA CIEST IVSC ŽILINA

Nehodové lokality NA CESTÁCH I. TRIEDY s hustotou 5 DN/km

v roku 2022

Okres Čadca a Kysucké Nové Mesto

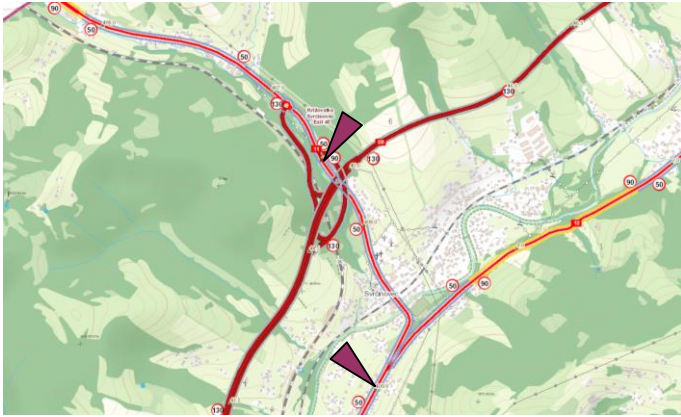
Nehodová lokalita cesta I/11 v km 407,500 – 409,000 Svrčinovec

Nehodový úsek sa nachádza v intraviláne obce Svrčinovec. Začiatok je v úseku MÚK / "Svrčinovec-exit" cesty I/11 s diaľnicou D3 a koniec za križovatkou s c. I/12. Zastavané územie s hustou sieťou dopravných napojení, BUS zastávkami, priechodmi pre chodcov, s vysokou intenzitou pešej dopravy (centrum obce), železničné priecestie so závorami. Rýchlosť v úseku je 40/50 km/hod. Cesta je 2 pruhová s vyhovujúcimi rozhľadovými pomermi. Povrch vozovky je čiastočne vyhovujúci s lokálnymi poruchami krytu.

V uvedenej lokalite bolo za rok 2022 8 DN, pri ktorých boli 2 osoby LZ, 1 osoba ŤZ, MŠ 79,500 tis. Eur.

Príčinou dopravnej nehody bolo porušenie povinnosti vodiča, porušenie povinnosti účastníka cestnej premávky, technická porucha, nedovolená rýchlosť jazdy, nesprávna jazda cez križovátku.

Navrhované opatrenia :

investičný plán – rekonštrukcia mosta 11-202 v úseku

bežná údržba, obnova VDZ, TDZ
čiasťová obnova krytu vozovky v rámci výstavby diaľnice D3

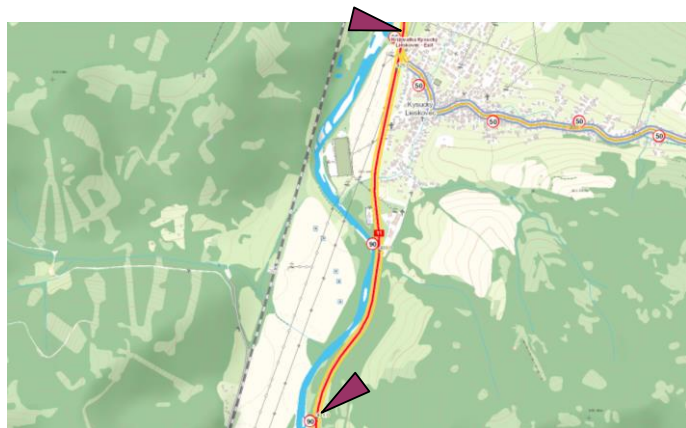
Nehodová lokalita cesta I/11 v km 428,900 - 431,000 Kysucký Lieskovec

Nehodový úsek sa nachádza v extraviláne obce Kysucký Lieskovec. Začiatok úseku je v úrovňovej stykovej križovatke s cestou III/2051 a koniec vo voľnej trase. Cesta je vedená mimo zastavané územie, s BUS zastávkami, priechodmi pre chodcov. Rýchlosť v úseku je 50/90 km/hod. Cesta je 2 pruhová, s vyhovujúcim smerovým a šírkovým vedením a s vyhovujúcimi rozhladovými pomermi, čiastočne so zakázaným predbiehaním. Povrch vozovky je čiastočne vyhovujúci s lokálnym poškodením krytu. Podľa celoštátneho sčítania dopravy v roku 2015 intenzita dopravy v úseku bola 14 186 vozidiel/24 hod..

V uvedenej lokalite bolo za rok 2022 11 DN, pri ktorých bolo 6 osôb ŤZ, MŠ 144,200 tis. Eur. Príčinou dopravnej nehody bolo porušenie povinnosti vodiča, nesprávna jazda cez križovatku, technická porucha, porušenie povinnosti účastníka cestnej premávky, porušenie osobitných ustanovení o chodcoch.

Navrhované opatrenia :
dostavba diaľnice D3

Vykonané opatrenia:
bežná údržba, obnova VDZ, TDZ
oprava mosta 11-227 a úseku cesty, opatrenia na
zníženie vplyvu účinkov prevádzky cesty
